RESOLUCION No. EPA-RES-00473-2026 DE martes, 21 de julio de 2026

“POR MEDIO DE LA CUAL SE AUTORIZA TALA DE EMERGENCIA Y PODA Y SE  
DICTAN OTRAS DISPOSICIONES”

Que la Subdirección Técnica de Desarrollo Sostenible practicó visita de inspección al sitio de interés el día 16 de diciembre de 2025 y emitió el CONCEPTO TÉCNICO No. EPA-CT-0001874-2025 de fecha 24 de diciembre de 2025, el cual describe lo observado y conceptualiza en los siguientes términos:

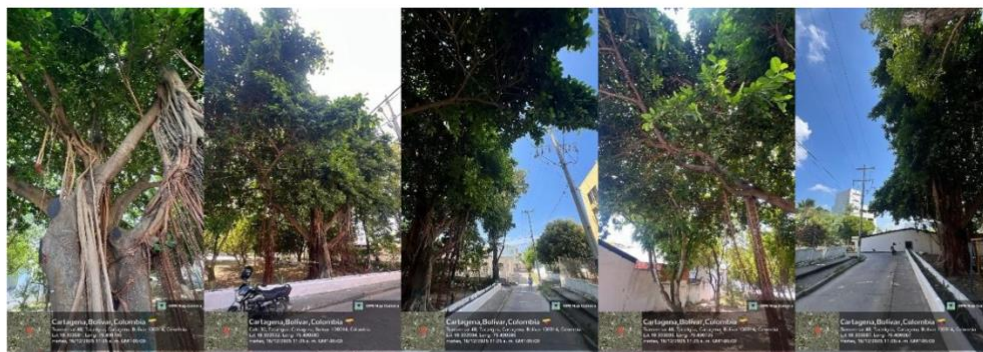
Caucho (*Ficus elástica*) (1) un ejemplar

**Caucho (*Ficus elástica*).** En la inspección de este ejemplar que corresponde al árbol dominante del sector, al presentar la mayor altura y volumen de follaje, su condición

fitosanitaria fue calificada como buena, sin evidencias de plantas parásitas ni patógenos, no obstante, se identificaron ramificaciones extendidas hacia una vivienda colindante, las cuales, según lo manifestado por los residentes, tienden a desprenderse en temporada de lluvias, ocasionando daños en la cubierta de la vivienda, adicionalmente, presenta ramificaciones que se extienden hacia la vía pública, ubicadas por encima del cableado eléctrico; aunque no se encuentran en contacto directo, representan un riesgo eléctrico ante un eventual desprendimiento de ramas a gran altura.

Teniendo en cuenta lo anterior, la visita de inspección realizada y en conformidad con lo establecido en el Decreto 1076 de 2015, se conceptúa VIABLE autorizar una PODA DE FORMACIÓN de los individuos que se encuentran ubicados en diferentes puntos del parque localizado en la Manzana 9 del barrio Tacarigua, los cuales se mencionan a continuación:

NOTA: La poda de formación deberá ejecutarse priorizando la eliminación de las ramificaciones que se proyecten hacia la vía pública y sobre las cubiertas de las viviendas, así como aquellas ubicadas en las partes bajas que interfieran con el correcto funcionamiento de las luminarias instaladas en el parque, adicionalmente, se deberá realizar una intervención selectiva de la copa de los árboles, mediante reducción y aclaramiento, la alta densidad foliar existente limita la iluminación natural diurna y sumada a la insuficiencia del sistema de alumbrado público, genera condiciones de baja visibilidad durante el periodo nocturno.

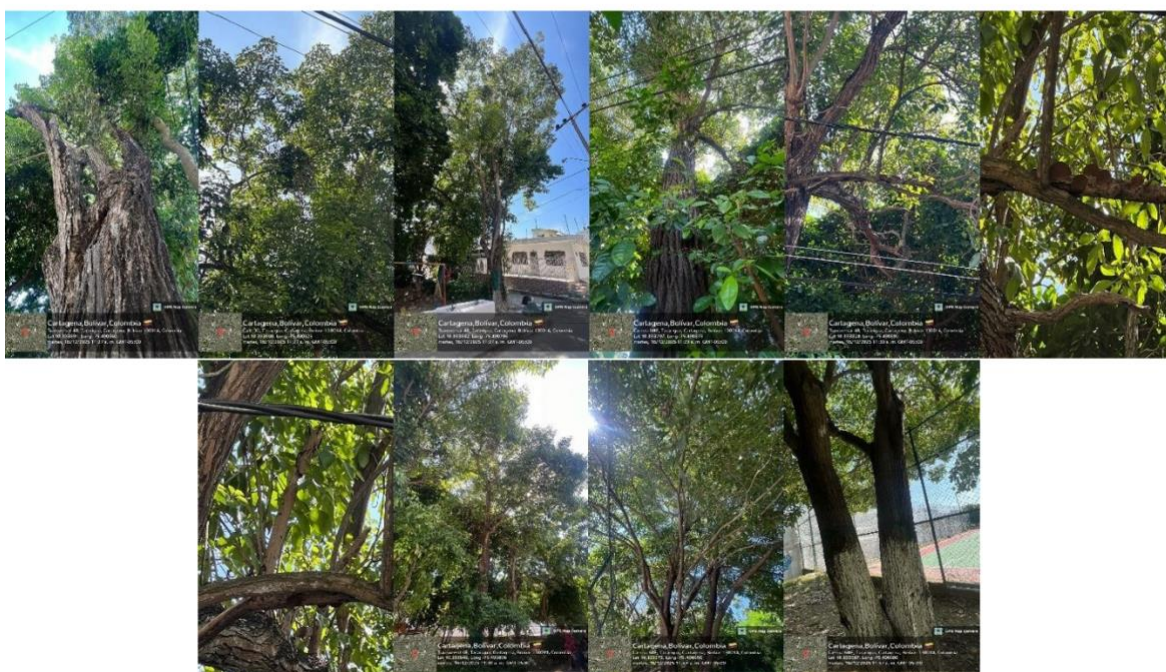
Roble (*Tabebuia rosea (bertol.) DC*) (3) tres ejemplares

**Roble (*Tabebuia rosea* (bertol.) DC) (3) tres ejemplares.** En la inspección de estos tres individuos arbóreos se observó que uno (1) presenta una condición fitosanitaria buena, sin afectaciones por plantas parásitas ni patógenos, los dos (2) ejemplares restantes presentan una condición fitosanitaria regular, debido a la presencia de planta parásita tipo pajarita y ramificaciones secas ubicadas a gran altura, susceptibles de desprendimiento. Estos ejemplares alcanzan alturas aproximadas de 20 m, 17 m y 13 m, con ausencia de ramificaciones bajas y presencia de ramas desorientadas a gran altura, lo que genera movimientos excesivos durante épocas de vientos fuertes, asimismo, algunas ramificaciones se encuentran por encima del cableado eléctrico, representando un riesgo potencial de afectación a la infraestructura.

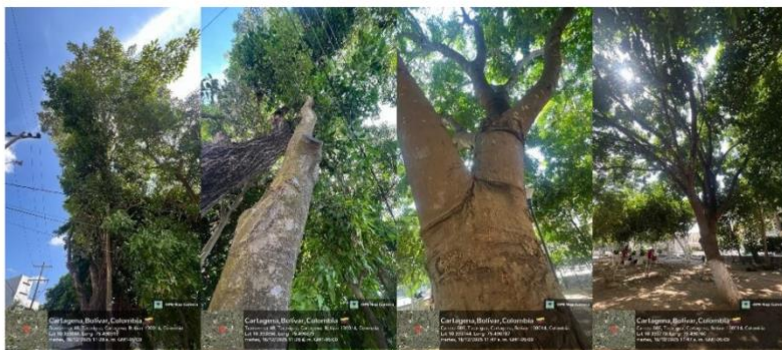
**Mamón (*Melicoccus bijugatus*) (2) Dos ejemplares**

**Mamon (*Melicoccus bijugatus*) (2) Dos ejemplares.** Durante la inspección se evidenció que ambos ejemplares presentan una condición fitosanitaria buena, sin afectaciones por plantas parásitas ni patógenos, no presentan inclinaciones que comprometan su estabilidad estructural, sin embargo, poseen copas asimétricas con ramificaciones desorientadas, algunas de las cuales obstruyen luminarias instaladas en el sector, las alturas aproximadas de los ejemplares oscilan entre 12 y 15 metros.

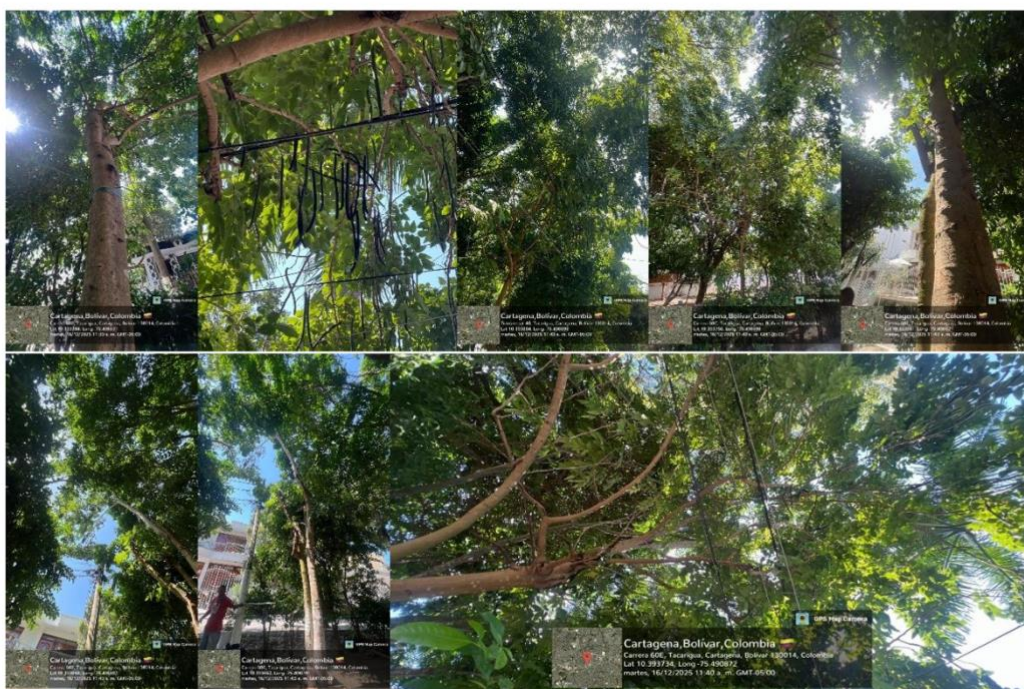
**Cañafístula (*Cassia fistula*) (2) ejemplares**

**Cañafístula (*Cassia fistula*) (2) ejemplares.** Durante la inspección de estos dos ejemplares se pudo evidenciar que ambos ejemplares presentan una condición fitosanitaria buena, con alturas aproximadas de 14 y 13 metros, respectivamente, y copas asimétricas, no obstante, se identificaron ramificaciones a gran altura ubicadas por encima y casi en contacto con el cableado eléctrico, lo que representa un riesgo eléctrico potencial si se mantiene esta condición.

Así como, realizar la poda o el despeje de aquellas ramificaciones de los individuos arbóreos en mención que se encuentren en contacto directo o en proximidad al cableado eléctrico, así como de aquellas ubicadas por encima de las redes y que representen riesgo de contacto, los cortes o podas realizados deberán dejar las ramas a una distancia prudente y segura de la infraestructura eléctrica, de manera que, al momento de que la empresa pública de aseo ingrese a realizar las labores de poda de formación, las ramas no se encuentren cercanas a los cableados, esta intervención tiene como objetivo mitigar y/o eliminar el riesgo eléctrico existente, garantizando condiciones seguras tanto para los trabajadores como para la infraestructura eléctrica previniendo así posibles incidentes o accidentes asociados.

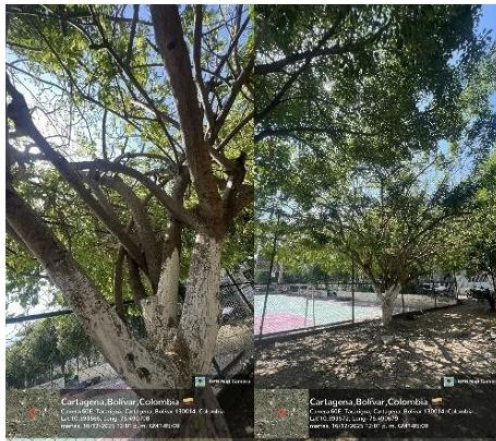
Ciruela (*Prunus domestica*) N° 3 (1) un ejemplar

**Ciruela (*Prunus domestica*) (3) tres ejemplares.** Durante la inspección de estos tres individuos se pudo evidenciar que presentan una condición fitosanitaria buena, con alturas aproximadas entre 8 y 10 metros, y copas tanto simétricas como asimétricas, sin embargo, dos (2) de estos ejemplares presentan una inclinación superior a 30°, lo cual representa un riesgo potencial de volcamiento a futuro.

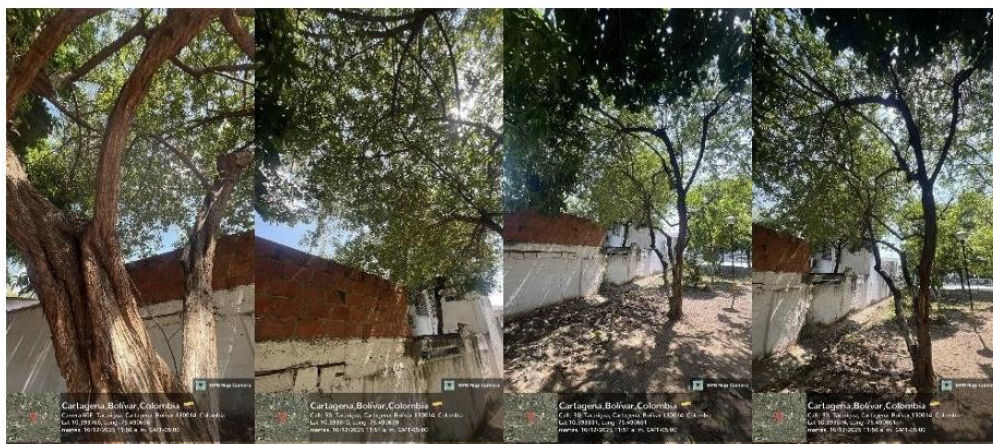
Gallinero (*Pithecellobium dulce*) (1) un ejemplar

**Gallinero (*Pithecellobium dulce*) (1) un ejemplar.** Durante la inspección de este ejemplar se pudo evidenciar que el árbol presenta una condición fitosanitaria buena, sin evidencias de plantas parásitas ni patógenos, no obstante, se identificaron ramificaciones extendidas hacia los techos de viviendas colindantes, lo que podría generar afectaciones estructurales.

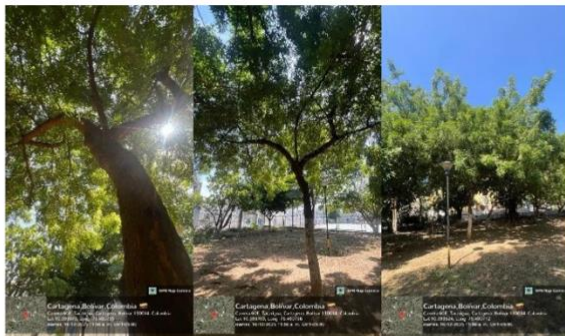
Neem (*Azadirachta indica*) (1) un ejemplar

**Neem (*Azadirachta indica*) (1) un ejemplar.** Durante la inspección realizada de este ejemplar se pudo evidenciar que este presenta una condición fitosanitaria buena, con una copa simétrica y frondosa, no se observaron afectaciones por plantas parásitas ni patógenos, ni condiciones que comprometan su estabilidad estructural, sin embargo, posee ramificaciones a gran altura que obstruyen parcialmente las luminarias del sector.

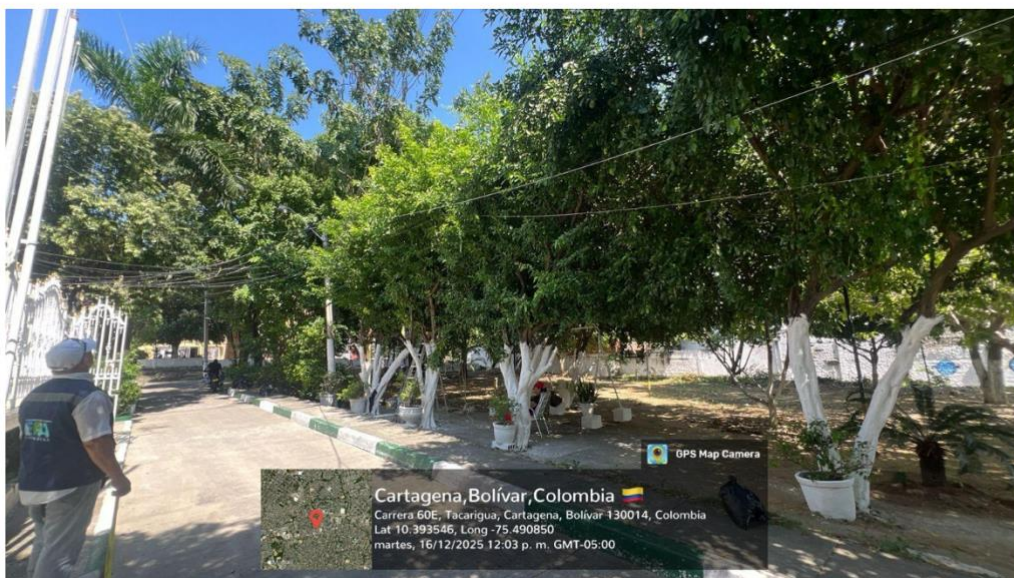
Limoncillo (*swinglea glutinosa*) (4) Cuatro ejemplares

**Limoncillo (*Swinglea glutinosa*) (4) Cuatro ejemplares.** Durante la inspección de estos ejemplares se evidenció que los cuatro ejemplares presentan una condición fitosanitaria buena, con alturas aproximadas entre 5 y 6 metros y copas simétricas y frondosas. No se observaron afectaciones por plantas parásitas ni patógenos, ni condiciones que comprometan su estabilidad estructural. Sin embargo, presentan ramificaciones

desorientadas en contacto con el cableado de luminarias, lo que genera obstrucción y afectación parcial del sistema de iluminación del parque.

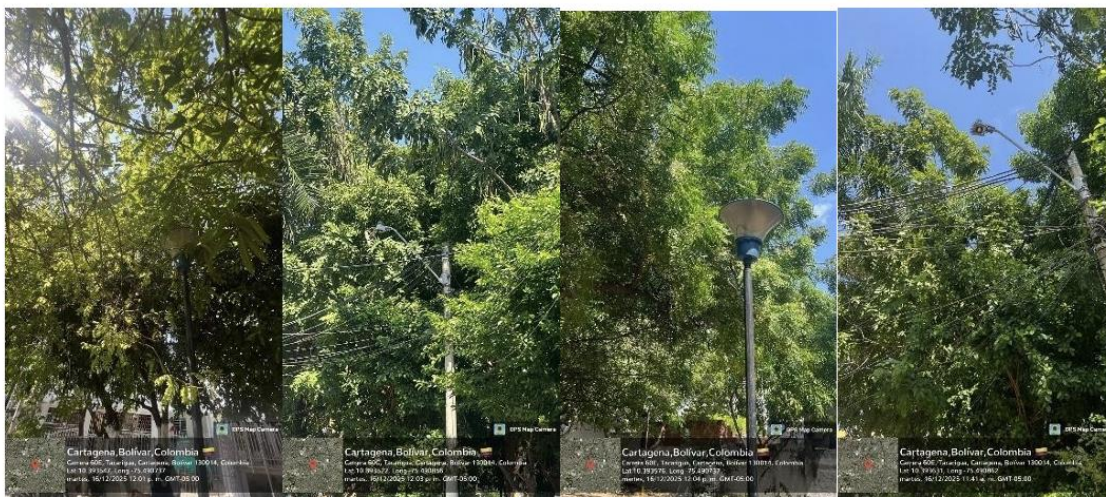
La mayoría de los ejemplares, ubicados en distintos puntos del parque, presentan alturas considerables y distanciamientos reducidos, lo que provoca el entrelazamiento de sus copas e impide o limita significativamente el ingreso de iluminación natural al sector, asimismo, los ejemplares de menor tamaño conservan ramificaciones bajas y desorientadas que obstruyen las luminarias instaladas en el área, cabe destacar que el parque no cuenta con luminarias suficientes para una iluminación adecuada, además las existentes se encuentran parcialmente bloqueadas por el follaje bajo de algunos ejemplares arbóreos.

Obstrucción de Luminarias por parte del follaje de arboles
