**RESOLUCION No. EPA-RES-00485-2026 DE viernes, 24 de julio de 2026**

**“POR EL CUAL SE AUTORIZA LA TALA, PODA TECNICA DE FORMACION Y SE DICTAN OTRAS DISPOSICIONES”**

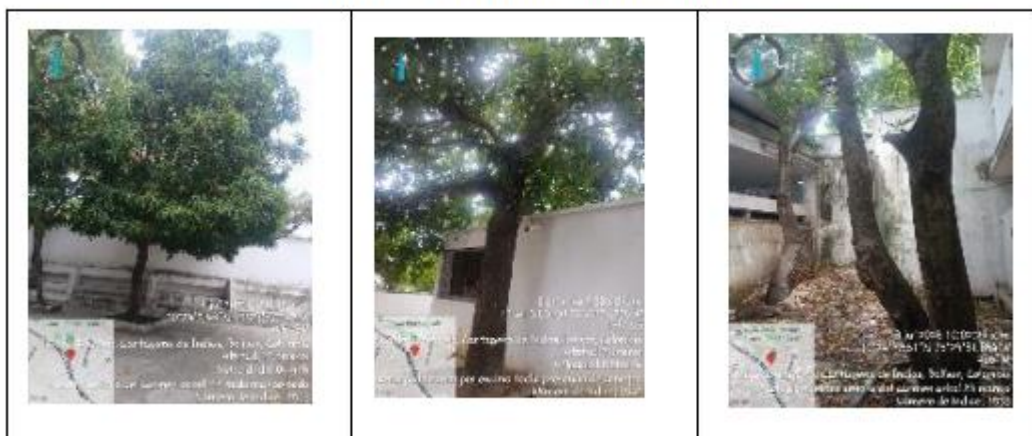
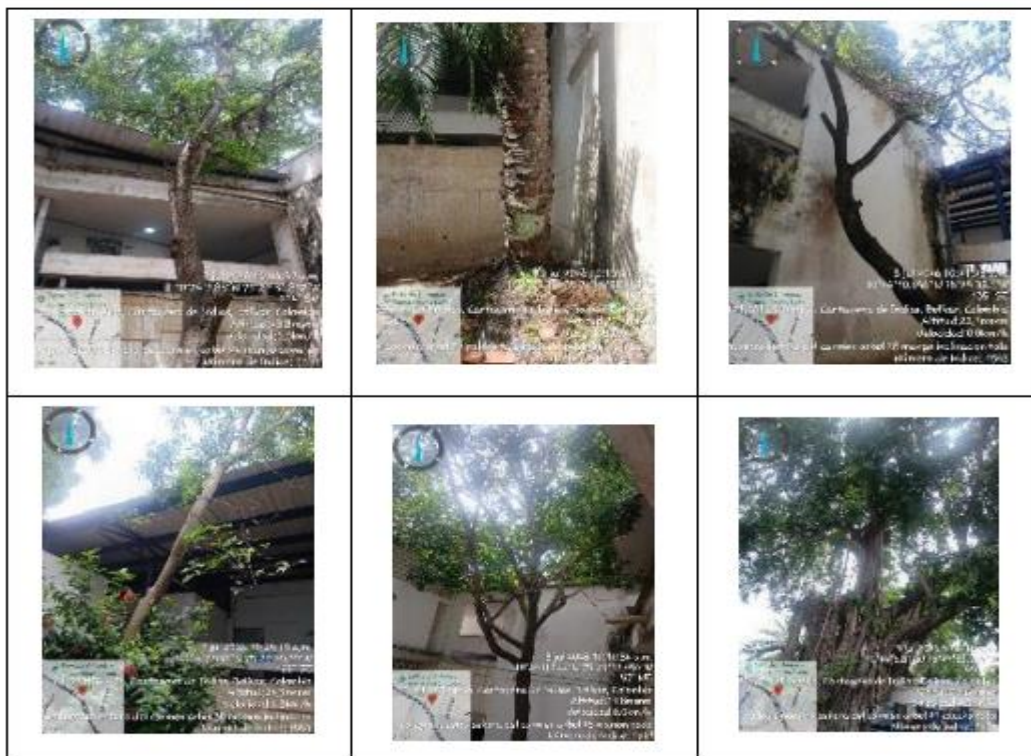
#### REGISTRO FOTOGRAFICO Y ANEXOS

Durante la verificación realizada en la Institución Educativa NUESTRA SEÑORA DEL CARMEN de la ciudad de Cartagena, fue atendida por la señora EDELMA STELLA JIMENEZ, en calidad de secretaria. En el recorrido se evidenció la presencia de veintinueve (29) individuos arbóreos ubicados dentro de las instalaciones educativas. Los individuos arbóreos objeto de evaluación presentan alturas aproximadas entre seis (6) y veinte (20) metros. Durante la inspección técnica se determinó que Nueve (09) individuos registran un estado fitosanitario regular, evidenciado por la presencia de pudrición de tejidos en la zona basal del fuste, ramas secas o muertas, e inclinación severa y sistema radicular expuesto, condiciones que comprometen su estabilidad mecánica.

Adicionalmente, en algunos individuos se identificó la presencia de plantas hemiparásitas (pajarita), así como afectación por insectos xilófagos, específicamente comején, factores que contribuyen al deterioro estructural y fisiológico del arbolado.

Con base en las condiciones observadas, se concluye que estos individuos presentan una alta probabilidad de falla estructural, manifestada en el riesgo de volcamiento y/o desprendimiento de ramas. En consecuencia, representan un riesgo significativo para la integridad física de la comunidad educativa, así como para las edificaciones, cerramientos y demás elementos de infraestructura localizados dentro de su área de influencia.

La autorización de tala de los nueve (09) individuos arbóreos se fundamenta en el nivel de riesgo que estos representan, debido a las condiciones fitosanitarias y estructurales evidenciadas durante la inspección técnica, tales como pudrición en la base del fuste, presencia de ramas secas, inclinación severa y otros defectos que comprometen su estabilidad mecánica. Estas condiciones incrementan la probabilidad de falla estructural, pudiendo ocasionar el volcamiento de los árboles o el desprendimiento de ramas, con el consecuente riesgo para la integridad física de los miembros de la comunidad educativa y la posible afectación de las edificaciones, cerramientos y demás infraestructura ubicada dentro de su área de influencia, especialmente durante eventos de fuertes vientos e intensas precipitaciones.

Teniendo en cuenta los hallazgos durante la visita de verificación y de conformidad con lo establecido en el Decreto 1076 de 2015, se conceptúa viable autorizar al señor MIGUEL PEREZ MARQUEZ, en calidad de rector de la Institución Educativa NUESTRA SEÑORA DEL CARMEN de la ciudad de Cartagena. realizar TALA del individuo arbóreo de las siguientes especies:

Asimismo, se conceptúa técnicamente viable autorizar al señor rector la ejecución de poda técnica de formación y reducción sobre los veinte (20) individuos arbóreos restantes, los cuales presentan condiciones fitosanitarias entre buenas y regulares, sin evidenciar fallas estructurales que justifiquen su tala. Las intervenciones deberán realizarse bajo criterios de arboricultura, suprimiendo ramas secas, mal orientadas, entrecruzadas o con exceso de peso, procurando mantener el equilibrio biomecánico de cada individuo. En ningún caso la intensidad de la poda deberá superar el treinta por ciento (30 %) del volumen total de la copa o del follaje, con el propósito de disminuir el riesgo asociado a la caída de ramas, preservar la estabilidad estructural de los árboles y favorecer su desarrollo fisiológico. Estas medidas se consideran necesarias para prevenir posibles daños a la infraestructura de la institución educativa y garantizar la seguridad de estudiantes, docentes y personal administrativo.

Al realizar la tala y las podas se sugiere que sea personal calificado y hacerla con herramientas apropiadas, ejecutándola con sumo cuidado, evitando causar daños en bien público o privado. Deben iniciarse realizando los cortes de arriba hacia abajo, hasta llegar a la base. Antes de realizar la tala y las podas es necesario revisar que en los árboles no albergue nidos de aves y epífitas, o cerca de la caída del mismo esté ubicada fauna silvestre que pueda verse perjudicada por el impacto de las talas y las podas, de encontrarse éstos, es necesario y obligatorio la reubicación y entrega al CAV del Establecimiento Público Ambiental EPA Cartagena, y/o ahuyentamiento de la fauna silvestre, y/o epífitas vasculares presentes en el individuo o el lugar de la actividad.
