RESOLUCION No. EPA-RES-00509-2026 DE viernes, 31 de julio de 2026

“POR MEDIO DE LA CUAL SE AUTORIZA TALA Y PODA Y SE DICTAN OTRAS DISPOSICIONES”

Que la Subdirección Técnica de Desarrollo Sostenible, practicó visita de inspección al sitio de interés el día 9 de marzo de 2026 y emitió el **CONCEPTO TÉCNICO No. EPA-CT-0000391-2026 de fecha 17 de abril de 2026**, el cual describe lo observado y conceptualiza en los siguientes términos:

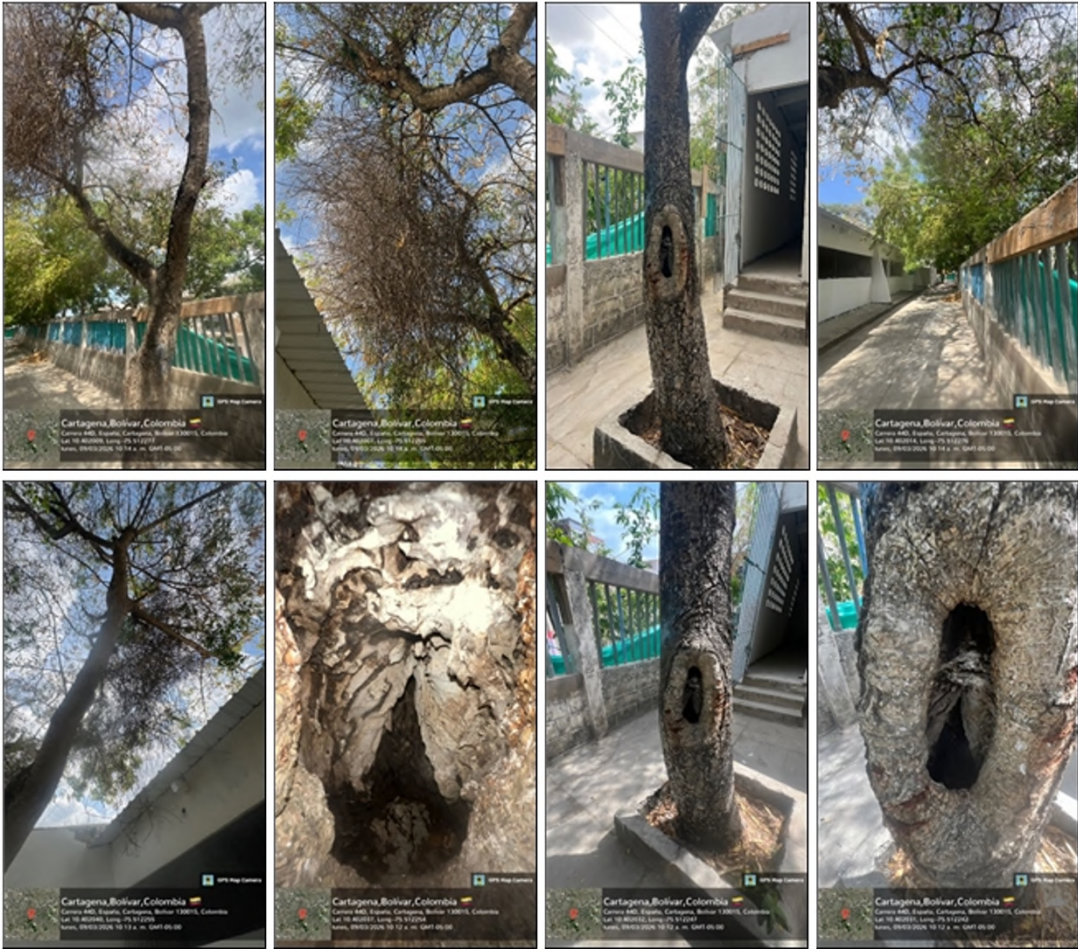
*En la inspección de este individuo se pudo identificar que el ejemplar posee una altura aproximada de 8 metros, con copa asimétrica y poca actividad vegetativa, el ejemplar presenta afectaciones en sus ramificaciones debido a la presencia de planta parásita pajarita, observándose además gran parte de sus ramas secas, por lo que su estado fitosanitario se califica como regular.*

*En su condición estructural no presenta inclinación mayor a 30° que pueda derivar en un posible volcamiento; sin embargo, se evidencian afectaciones o daños mecánicos en la parte basal inferior y superior, donde se observan cavidades abiertas y zonas huecas en el tronco, lo cual puede derivar en un debilitamiento estructural del soporte del árbol.*

*El ejemplar cuenta con un alcorque pequeño en relación con su altura y vigor.*

Individuo arbóreo *Acacia amarilla* (*Albizia lebbek*) **TALA** – afectaciones en el tronco, cavidades y zonas huecas, afectación por pajarita

- Acacia amarilla (Albizia lebbek)
- Caucho (Ficus benjamina)

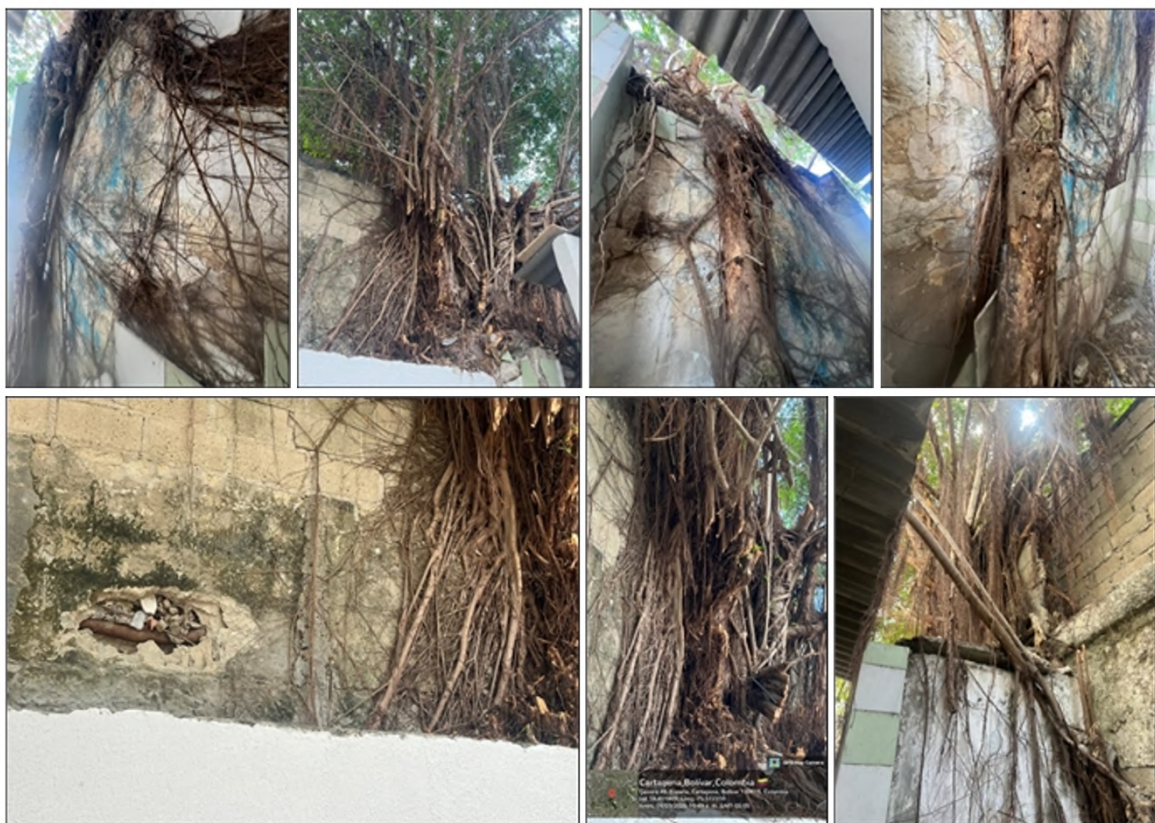
Se observa un ejemplar con condición fitosanitaria calificada como regular, debido a la presencia de comején, el árbol presenta zonas huecas en el tronco y cortes en algunas de sus ramas, el ejemplar se desarrolló en una zona contigua a un muro entre la institución y una vivienda, lo que ha ocasionado que sus raíces se expandan hacia la estructura, generando afectaciones estructurales en la pared.

*Individuo arbóreo Caucho (Ficus benjamina) TALA – afectaciones estructurales*

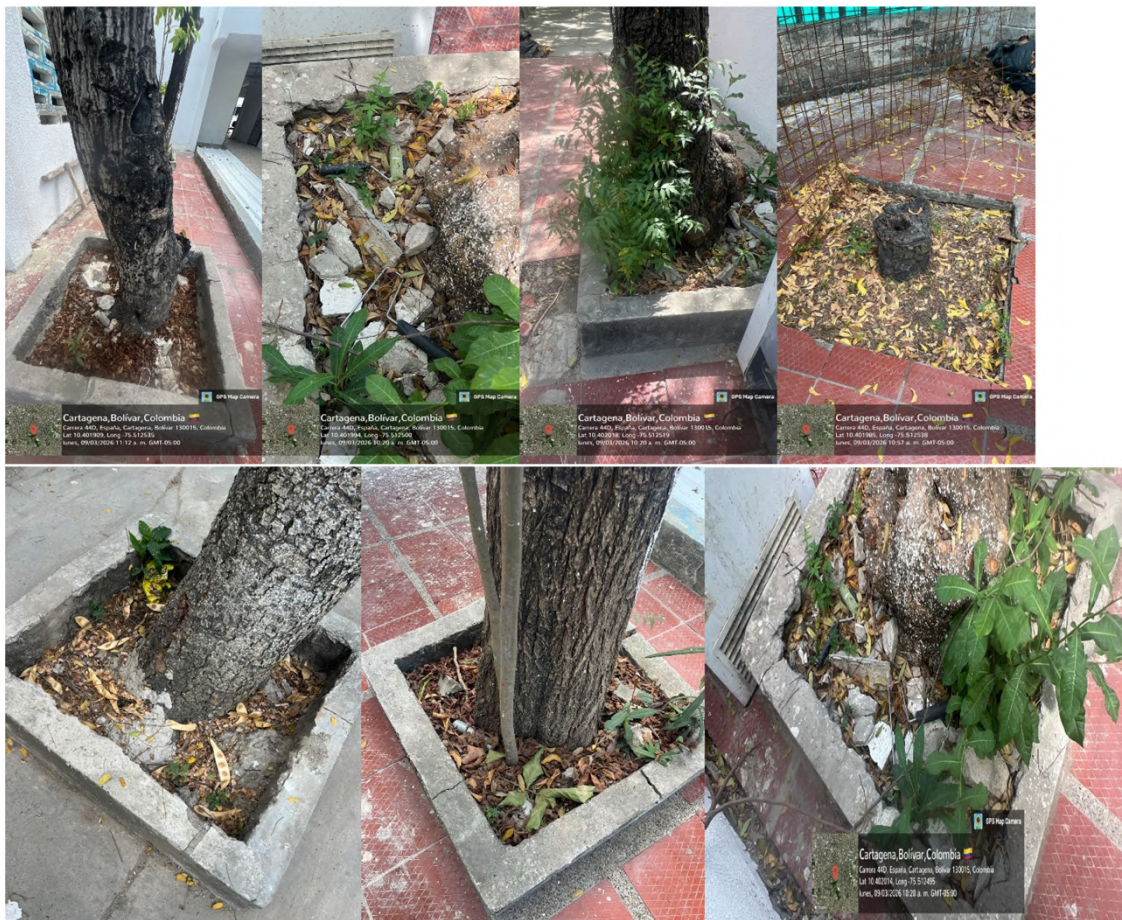
*Alcorques de ejemplares arbóreos, rellenos de material de construcción y de dimensiones pequeñas*

- Realizar control fitosanitario para presencia de comején en los individuos afectados.
- **Retirar residuos de materiales de construcción, escombros y objetos contaminantes presentes en los alcorques, con el fin de evitar compactación del suelo y afectaciones al sistema radicular.**

- **Mejorar las condiciones de los alcorques pequeños, ampliando su área para favorecer la aireación del suelo, infiltración de agua y desarrollo radicular adecuado.**
