RESOLUCION NO. EPA-RES-00579-2026 DE VIERNES, 11 DE SEPTIEMBRE DE 2026

**“POR MEDIO DE LA CUAL SE AUTORIZA TALA Y PODA Y SE DICTAN OTRAS DISPOSICIONES”**

**EL DIRECTOR GENERAL DEL ESTABLECIMIENTO PÚBLICO AMBIENTAL- EPA CARTAGENA,**

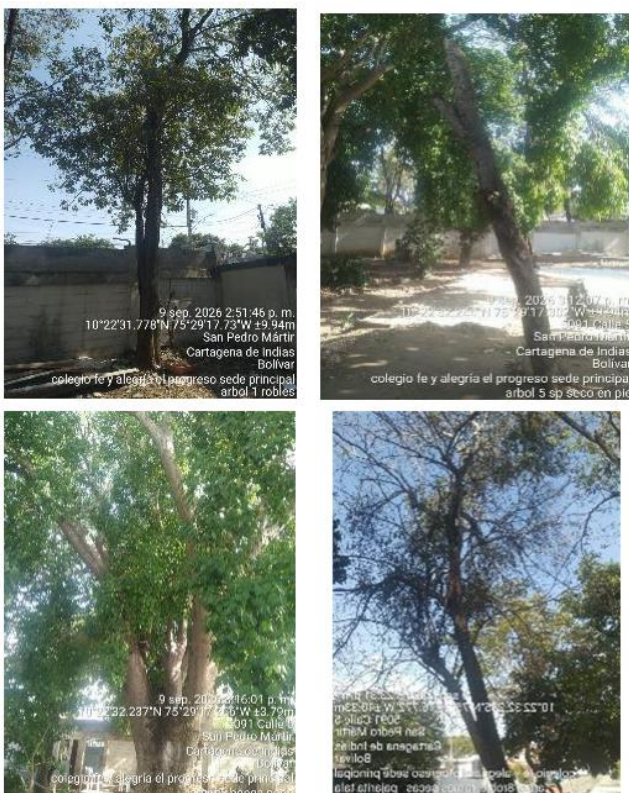
## REGISTRO FOTOGRÁFICO

*Durante el recorrido de inspección se identificaron diversos individuos arbóreos localizados en zonas recreativas y en áreas cercanas a las aulas de la institución educativa, los cuales presentan condiciones fitosanitarias variables, calificadas entre buenas, regulares y malas, con alturas aproximadas que oscilan entre doce (12) y veinte (20) metros.*

*En la evaluación realizada se evidenciaron diferentes afectaciones, entre ellas presencia de agentes patógenos, daños mecánicos, inclinaciones superiores a treinta grados (30°) y sistemas radiculares que han generado levantamiento, deterioro y afectación de senderos peatonales. Estas condiciones pueden incidir en la estabilidad estructural y mecánica de algunos individuos, incrementando el riesgo de volcamiento parcial o total, así como de desprendimiento de ramas.*

la Podas y talas.” Pero teniendo en cuenta que ya se había expedido por parte del EPA una resolución autorizando las podas y talas respectivas las cuales no se ejecutaron se sugiere ejecutar las talas y podas de forma inmediata.

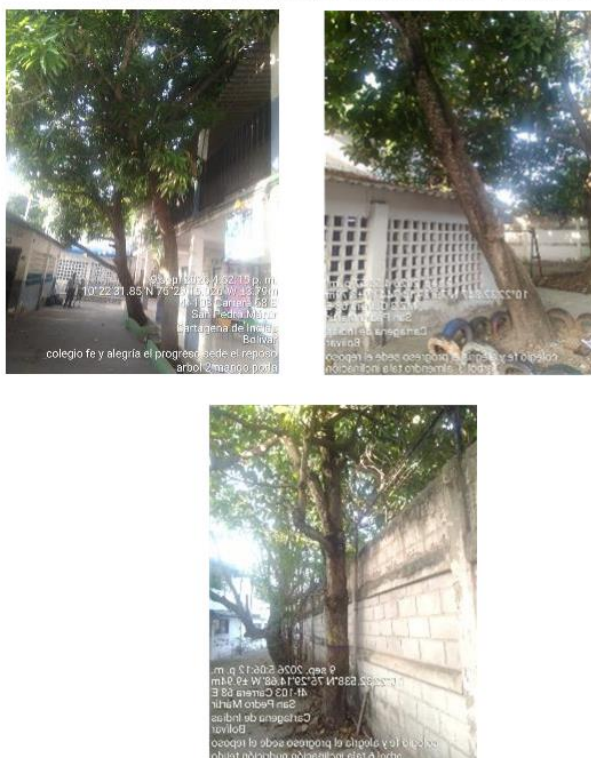
## REGISTRO FOTOGRÁFICO Y ANEXOS SEDE EL REPOSO

*Durante el recorrido a esta sede se identificaron siete (07) individuos arbóreos con alturas entre doce (12) y veintitrés (13), ubicados en zonas recreativas y en áreas cercanas a aulas de clase, algunos individuos se encuentran localizados en alcorques definidos y de buen tamaño, en términos generales los árboles presentan condiciones fitosanitarias calificadas como entre buenas y malas, debido a que se evidencia en algunos individuos daños en los tejidos leñosos especialmente en su fuste principal, inclinaciones superiores a 30° y afectaciones por presencia activa de comején, estas condiciones incrementan la vulnerabilidad de los ejemplares ante posibles volcamientos lo que podría generar accidentes que atenten contra la integridad física miembros de la comunidad educativa y/o ocasionar daños a las infraestructura cercanas a su área de influencia.*

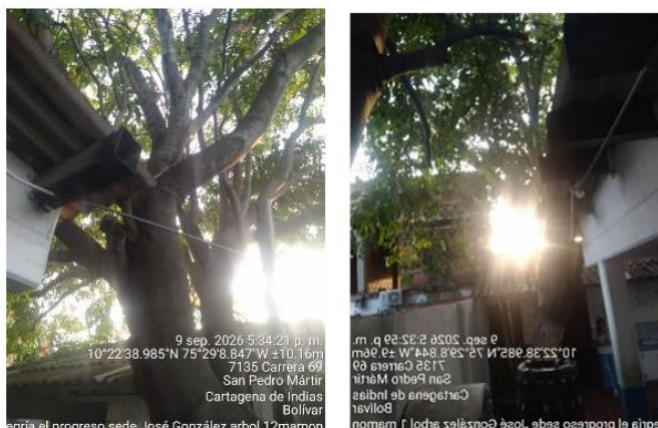
#### REGISTRO FOTOGRAFICO Y ANEXOS SEDE JOSE GONZALES

*Durante la visita a esta Institución se evidencio la presencia de dos (02) individuos arbóreos de la especie Mamon (*Melicocus bijugatus*) con altura aproximada de catorce (14) y quince (15) metros, copas frondosas y asimétricas, alta actividad vegetativa, se encuentran ubicados en zonas verdes internas de la sede, ramificaciones extendidas hacia el techo de las aulas de clase y el quiosco en áreas recreativas, sus condiciones fitosanitarias se describen como buenas, tallo recto, bien adaptados al entorno, sin evidencia de daños mecánicos, sin presencia de ataque de comején o plantas parásitas.*
