AUTO No. EPA-AUTO-1296-2022 DE martes, 11 de octubre de 2022

**“POR MEDIO DEL CUAL SE REQUIERE A MANUELA MIRANDA PALLARES
CON C.C. 33130577 Y SE DICTAN OTRAS DISPOSICIONES”**

En atención al Concepto Técnico No. 1307 de 01 de julio de 2022, emitido por nuestra Subdirección Técnica de Desarrollo Sostenible – STDS, en cumplimiento de sus funciones de vigilancia y control se realizó operativo en el lote localizado en la dirección Diagonal 32 de la Vía La Cordialidad, contiguo a la vía de acceso trasera del patio portal de TRANSCARIBE, de propiedad de la señora Manuela Miranda Pallares, identificada con cédula de ciudadanía No. 33130577, la cual se desarrolló de la siguiente manera:

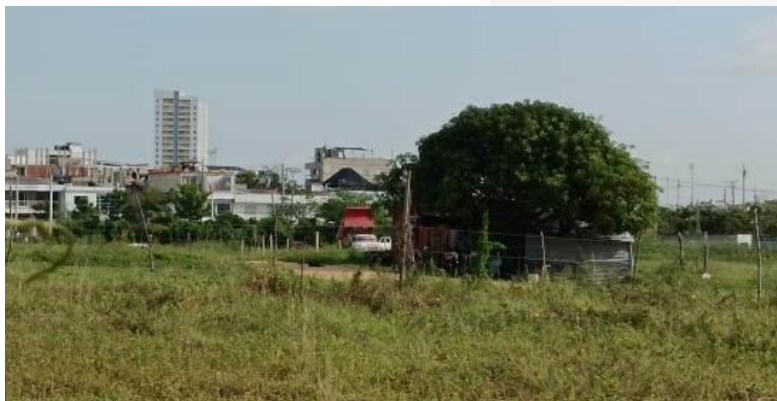
Previo al inicio del operativo, tipo 8:30 am, fue observada una volqueta no identificada realizando disposiciones de material en el lote, esta no fue capturada considerando que no estaba presente el personal idóneo para realizar el procedimiento, sin embargo, es evidente las actividades de relleno que se realizan en la zona.

Figura 1. Camión no identificado realizando disposición de material en el lote
Al momento de la visita, se pudo constatar los siguientes aspectos, tal como aparecen evidenciados en los anexos de registro fotográfico y acta de visita del presente Concepto Técnico:

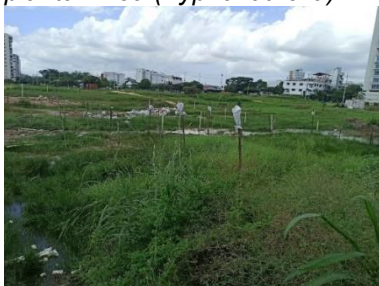
Según la información suministrada por los señores Jorge y Roberto (vigilantes del predio), este se ha dividido y vendido a terceros, pero desconocen quienes son los propietarios de nuevos lotes, aclarando que la zona 1 y la zona donde está el Cuerpo de Agua ya no pertenece al área que les corresponde cuidar, siendo esta la zona más afectada por la disposición inadecuada de RCD realizadas por terceros. Por otra parte, también mostraron resolución de permiso de aprovechamiento forestal EPA-RES-00206-2022 de viernes 29 de abril de 2022, afirmaron haber adelantado 22 talas de las 23 autorizadas, además hicieron énfasis en no estar haciendo disposición de Residuos en la zona que está a su cargo. En la Figura 3 se pueden observar estacas que señalan la división de los lotes.

Figura 3. Evidencia de parcelación del predio

- Se solicita a la señora MANUELA MIRANDA PALLARES informar a esta Autoridad Ambiental a que personas u organizaciones realizó la venta de cada uno de los lotes que se encuentran subdivididos.

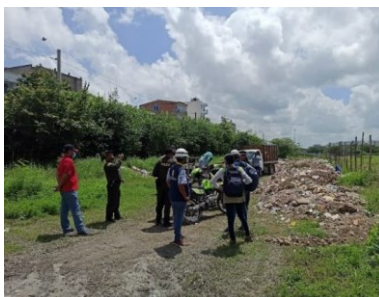
Figura 4. Imposición de comparendo por parte de la MECAR, ubicado en la zona RCD 5

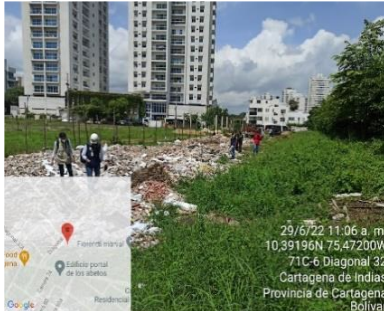
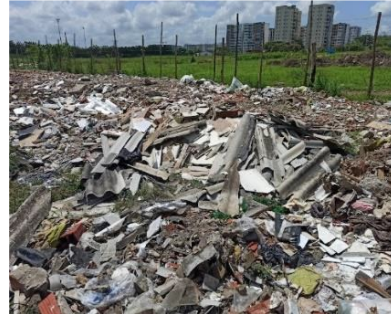
Figura 5. Lote relleno con RCD y residuos ordinarios, ubicado en la zona RCD 5

En visita de inspección, se identificó disposición inadecuada de diferentes tipos de residuos sólidos entre ellos RCD pétreo, provenientes de actividades de demolición de diferentes partes de la ciudad, residuos sólidos ordinarios y restos de podas.

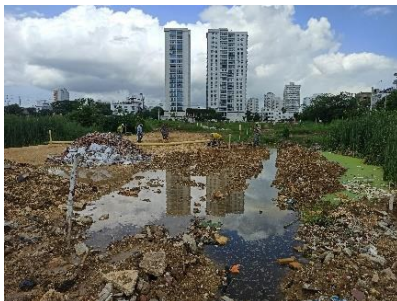
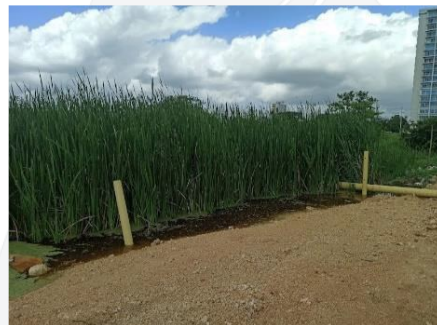
En el lote próximo, justo donde se encuentra ubicado el cuerpo de agua como lo indica la Figura 2, se identificó que el cuerpo de agua había sido relleno de tal forma que quedó dividido en dos partes, perdiendo así gran parte del área superficial que este tenía y las plantas que habitaban en este. Se encontró en flagrancia que estaban realizando el paso de agua de un punto a otro para el secado del cuerpo del agua con ayuda de una motobomba, esta agua pretendía ser vertida al lote contiguo donde resultó una parte del humedal, lo anterior se evidencia en la Figura 5. Se procedió a imponer una Medida Preventiva de suspensión de la actividad al maestro de obra a cargo de la actividad, identificado como Rafael Andrés Pupo Causil con cedula de ciudadanía 9088909 expedida en Cartagena, quien afirmó haber sido contratado para el secado del cuerpo de agua.

Figura 6. Relleno cuerpo de agua con RCD, residuos ordinarios y zorra y desecación del mismo. a) Lugar de origen del agua succionada con sistema utilizado; b) lugar de destino del agua captada.

En visita de inspección se identificó que el predio se encuentra al lado del canal matute y la presencia de un cuerpo de agua interno identificado como humedal, que ha sido rellenado con RCD y residuos ordinarios, que ocasionó la división del mismo en dos partes y la reducción de su área superficial de al menos el 50%.

- Existió una infracción ambiental, por cuenta de deteriorar el cuerpo de agua superficial con características de humedal, realizando actividades de relleno con RCD, residuos ordinarios y zorra, siendo responsables los propietarios del lote y terceros.

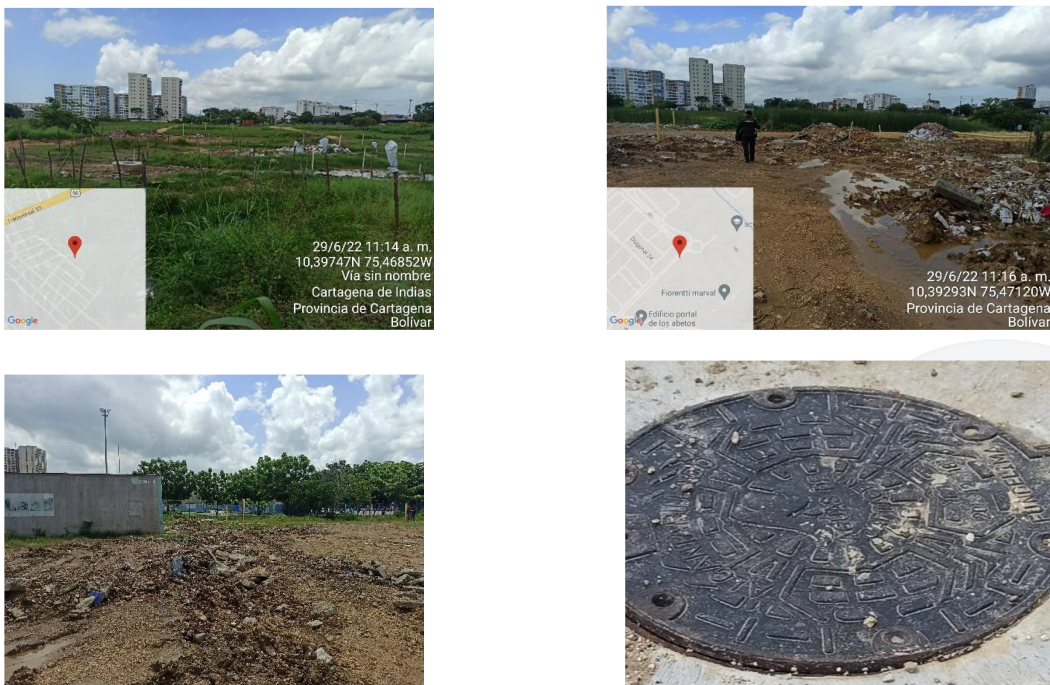
El señor Rafael afirmó que el dueño del predio donde laboraba es la iglesia adventista, ubicada cerca del lote y liderada por el pastor Euladio, analizando espacialmente según la descripción correspondería a llamada Asociación Adventista del Caribe Colombiano ubicada en el barrio La Concepción, a quien el señor Rafael confirmó que era ese, sin embargo, dice no tener más información al respecto de los propietarios. También afirmó que ese espacio del lote era propio y había sido comprado y que el vendedor ofrecía lotes de dimensiones de 10mx14m, por lo que la iglesia habría adquirido varios lotes de esas dimensiones. En esta zona también se identificaron tres manholes para el transporte de Aguas Residuales Domesticas – ARD como se observa en la Figura 7, de las cuales una de sus tapas tiene grabado “ALCANTARILLADO - AGUAS DE CARTAGENA 20-12-18 FUNDELIMA”, el señor Rafael afirmó haberlos construidos, sin embargo, aún no se encuentran conectado a la red de alcantarillado.

Figura 7. Manholes instalados

- Informar a ACUACAR de los manholes que fueron construidos y la posible conexión al alcantarillado público, para su conocimiento y fines pertinentes. Así mismo, se solicita rinda informe al respecto, considerando que las tapas de los manholes confirman propiedad de AGUAS DE CARTAGENA.

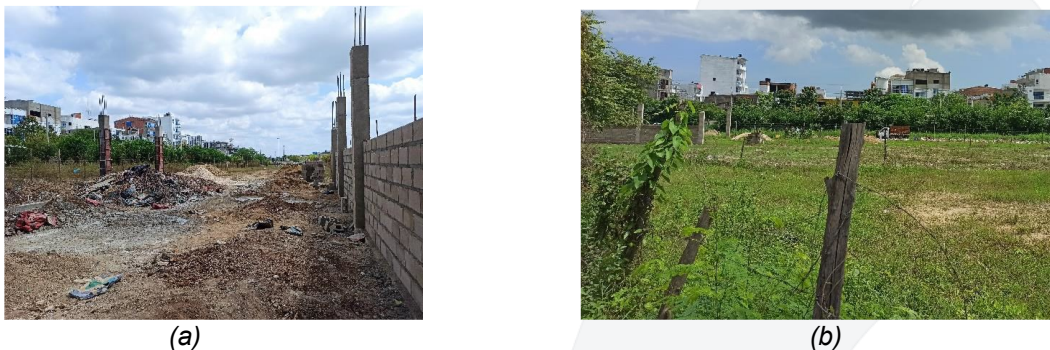
Respecto a la edificación de sistema constructivo de pórtico y de aspecto a una bodega identificado previamente el 3 de Marzo de 2022, no se observó avance relevante de la construcción. Los materiales pétreos, agregado grueso y fino, aún estaban descubiertos. Por el estado de la construcción se puede deducir que no se habían adelantado actividades por lo menos desde la última visita realizada. En la Figura 8 se puede observar una comparación del estado de la estructura para momentos diferentes durante las visitas de seguimiento realizada.

Figura 8. Estado de la estructura aporticada observada: a) visita 3 de Marzo de 2022; b) visita 29 de Junio de 2022

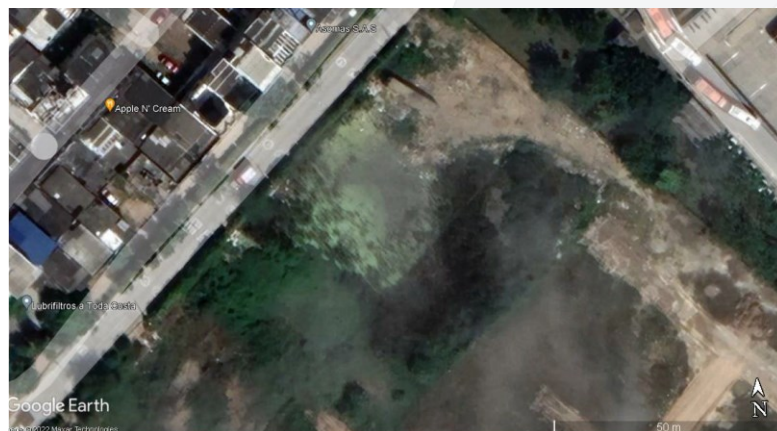
La Figura 8 presenta el área rellenada a lo largo del tiempo desde que esta autoridad Ambiental realizó el seguimiento el 9 de Septiembre de 2021, comprende una extensión total aproximada de 600m² que se señalan con el rectángulo amarillo. La dirección del relleno señalado con la flecha amarilla, es en sentido suroeste respecto al Norte Magnético. El relleno realizado dividió el cuerpo de agua en dos partes, que son las que se encuentran fuera del rectángulo amarillo. La flecha roja indica el sentido en el cual el señor Rafael Andrés Pupo Causil pretendía realizar el desecado de una parte del humedal al otro.

Figura 9. Vista en planta de área aproximada rellenada y el sentido del relleno. Foto satelital del 17/11/2021, Fuente: Google Earth
