**AUTO No. EPA-AUTO-1350-2022 DE martes, 25 de octubre de 2022**

**“POR MEDIO DEL CUAL SE INICIA PROCEDIMIENTO SANCIONATORIO AMBIENTAL CONTRA EL SEÑOR ÉDISON CALCETA MENDOZA, IDENTIFICADO CON C.C. 73.090.110, CONFORME LO ESTABLECIDO EN EL ARTICULO 18 DE LA LEY 1333 DE 2009”**

Teniendo en cuenta las evidencias, la Subdirección Técnica del Establecimiento Público Ambiental EPA con memorando EPA-MEM-002017-2022 la remite el concepto No. 76 del 17 febrero de 2022, en el cual se consignó lo siguiente:

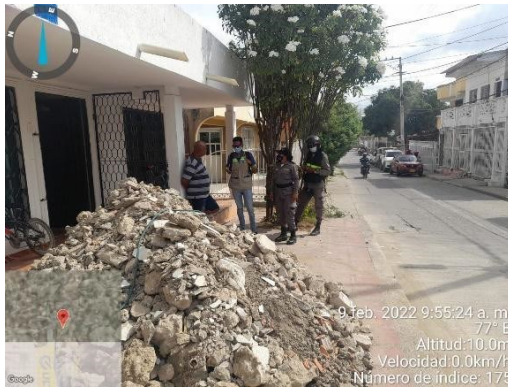
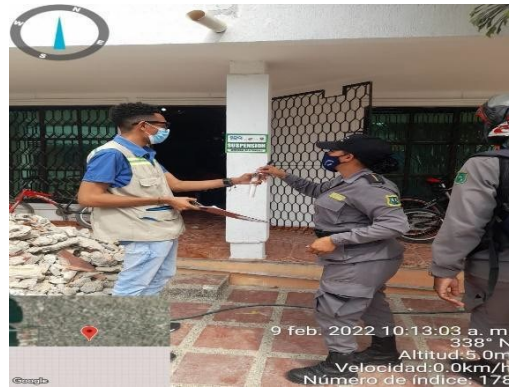
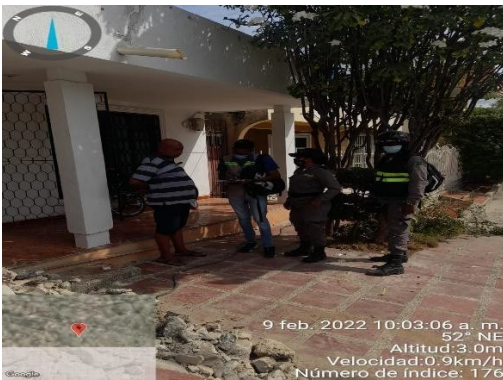
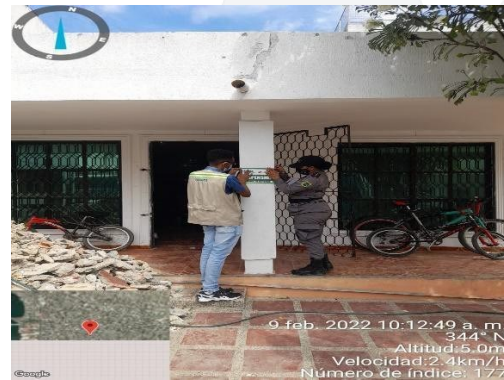
*Al momento de la visita, se pudo constatar los siguientes aspectos, tal como aparecen evidenciados en el registro fotográfico y acta de visita del presente Concepto Técnico:*

- Para el momento de la visita, la obra se encontraba en curso y no contaba con el respectivo PIN como generador de RCD para las actividades de demolición y construcción realizadas.

- Se pudo evidenciar el mal manejo de los RCD, los cuales estaban ocupando el paso peatonal.
- Al momento de la visita se puso evidenciar que la actividad de demolición y construcción no presenta certificado de disposición final de los RCD.

*Se presenta el registro fotográfico que evidencia lo expuesto y la imposición de la medida preventiva de **suspensión temporal de la actividad**, la cual se impuso con el Acta N°07 y el Sello N°009-2022 en el lugar y ocurrencia de los hechos:*
