AUTO No. EPA-AUTO-0094-2023 de miércoles, 22 de marzo de 2023

**“POR MEDIO DEL CUAL SE INICIA PROCEDIMIENTO ADMINISTRATIVO
SANCIONATORIO AMBIENTAL CONTRA LA SOCIEDAD ESTACIÓN MARBELLA
S.A., CON Nit. 806.008.979-5”**

CONCEPTO TÉCNICO 79

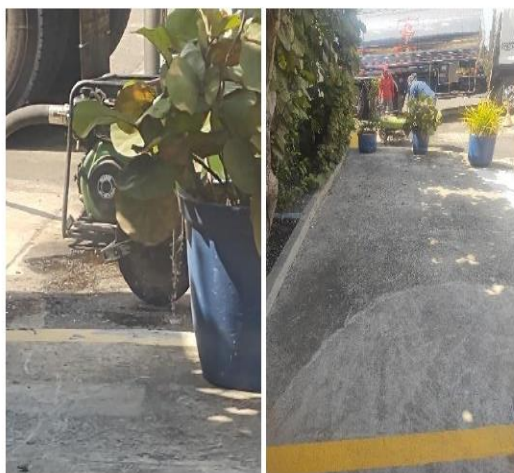
En la visita se evidenció derrame de combustible líquido en el proceso de llenado de los tanques de almacenamiento de combustibles, tal como se muestra en la Figura 2.

Figura 2. Derrame de Combustible en la actividad de Llenado de Tanques de Almacenamiento - EDS MARBELLA
Fuente: Autores.

El combustible derramado, cayó al suelo y a una carretilla donde se encontraba la motobomba para el llenado de los tanques, al presentarse el derrame suspendieron el llenado, sin embargo, en el proceso de limpieza de la carretilla se generaron vertimientos de combustible a la canaleta de aguas lluvias, tal como se evidencia en la figura 3.

- Presentar certificado de disposición final de RESPEL
- Adecuar punto de acopio para el almacenamiento temporal de RESPEL debidamente techado y señalizado, los contenedores a utilizar para la disposición de estos deben estar rotulados conforme a la normatividad vigente, estos deben ser entregados a un gestor que cuente con autorización ambiental para el manejo y disposición final de este tipo de residuos,
- Adicionalmente se deberá conservar las certificaciones de almacenamiento, aprovechamiento, tratamiento o disposición final que emitan los respectivos gestores, por un periodo de cinco (5) años.

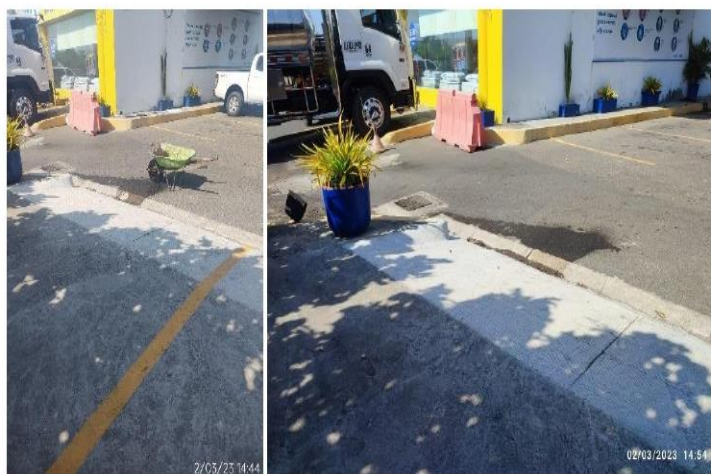
Figura 3. Derrame de Combustible en canaleta de aguas lluvias.
Fuente: Autores.

Durante el derrame no se implementaron las acciones establecidas e indicadas en el plan de contingencia de la estación de servicio, específicamente para evitar la contaminación del suelo; para realizar la limpieza usaron arena, la cual después iba a ser dispuesta por un tercero autorizado.

En visita de inspección se evidenció vertimientos de combustible hacia canaleta de aguas lluvias, mismo que drena hacia la vía. La estación de servicio esta próxima al Caño Juan Angola.
