AUTO No. EPA-AUTO-0173-2023 DE viernes, 31 de marzo de 2023

**“POR MEDIO DEL CUAL SE INICIA PROCEDIMIENTO ADMINISTRATIVO
SANCIONATORIO AMBIENTAL CONTRA LA SOCIEDAD RECONSTRUCTORA DE
CANECAS Y TAMBORES -RECATAM S.A.S. CON NIT 800091085-7”**

CONCEPTO TÉCNICO 215
FECHA: 27/03/2023

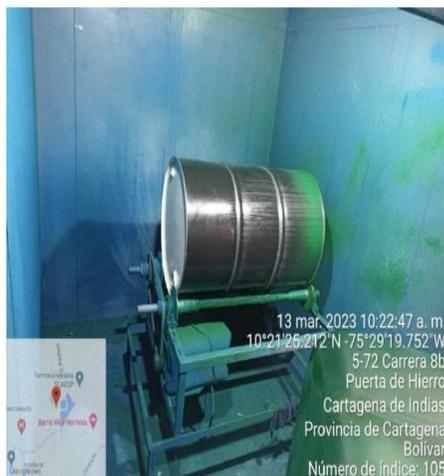
Figura 2. Cabina de pintura

Durante el recorrido se evidenció una cabina de pintura para el proceso de reconstrucción de tambores y canecas metálicos; sin embargo, no se encuentra en óptimas condiciones, está en reacondicionamiento, por tanto, el material particulado se extendía en gran parte del ambiente, generando impacto en la calidad del aire (ver figura 2).

“La reconstructora de canecas y tambores actualmente no cuenta con la infraestructura adecuada para la actividad de pintura. En este sentido, el infractor no podrá realizar actividades de pintura en el establecimiento hasta que no se encuentre la cabina de pintura debidamente acondicionada.

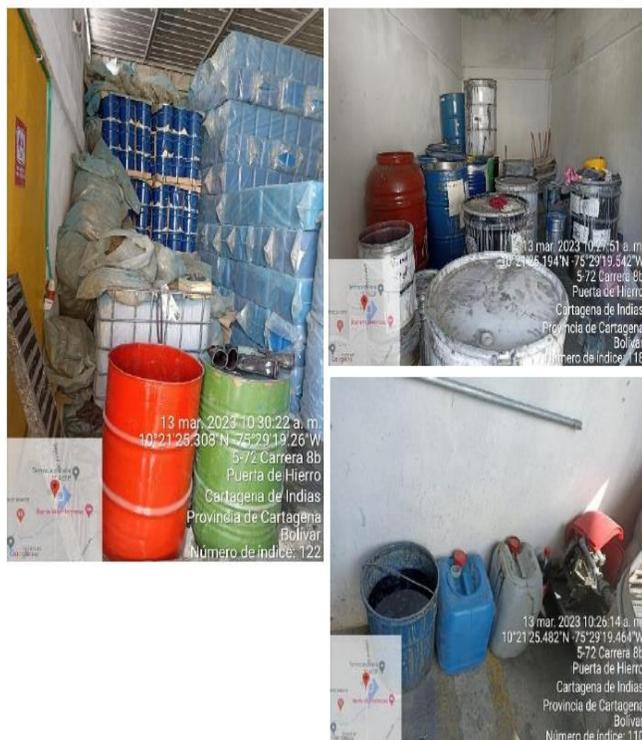
Figura 3. Zona temporal RESPEL

El establecimiento cuenta con una zona temporal de almacenamiento de residuos peligrosos, la cual no está acondicionada (no tiene rejas de protección). Además, no estaban debidamente rotulados, separados, clasificados, como lo indica la normativa legal vigente.

Por otra parte, la zona temporal de almacenamiento de RESPEL cuenta con un muro de contención que se encuentra ubicado por encima de la fosa séptica, la cual puede generar en caso de un derrame accidental infiltraciones al suelo, dando paso a un vertimiento de aguas residuales no domésticas.

Se evidenció amontonamiento de los residuos peligrosos (ver figura 3), residuos de aceites de los envases recibidos (Y8 Desechos de aceites minerales no aptos para el uso a que estaban destinados), wypes impregnados de pintura. (Y12 Desechos resultantes de la producción, preparación y utilización de tintas, colorantes, pigmentos, pinturas, lacas o barnices.) y wypes impregnados de disolventes (Y6 Desechos resultantes de la producción, la preparación y la utilización de disolventes orgánico).

- Existió una infracción ambiental generada por el inadecuado almacenamiento y disposición de residuos peligrosos producto de las actividades desarrolladas en el establecimiento.*
- Se evidenció el almacenamiento inadecuado de residuos peligrosos dentro de las instalaciones de la reconstructora de canecas y tambores. El infractor deberá construir un sitio para el almacenamiento temporal de residuos peligrosos de acuerdo con lo establecido en la Guía de Gestión Integral de Residuos o Desechos Peligrosos (ver en el enlace:*

- El infractor deberá inscribirse en el registro de generadores de residuos y/o desechos peligrosos.*
- El infractor deberá presentar ante la autoridad ambiental un Plan de Gestión de Residuos (Incluyendo residuos peligrosos). Este documento deberá ser evaluado por el EPA-Cartagena y esté sujeto a aprobación.*

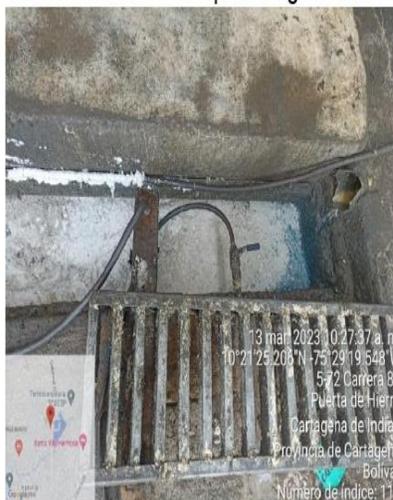
Figura 4. Rejilla contaminada con restos de pintura

A pesar de no encontrar actividades de lavado al momento de la visita, se evidenció una rejilla con aguas con restos de pintura, lo que posiblemente proviene de aguas residuales del proceso, que son conducidas sin previo tratamiento hacia la vía pública cuando son descargadas por rebose de la rejilla, terminando su recorrido al cuerpo de agua aledaño (ver figura 4).

- El infractor deberá realizar tratamiento de las aguas residuales de procesos generadas, y tramitar su respectivo permiso de vertimientos. Por lo tanto, no podrán continuar con las actividades que produzcan ARnD hasta no contar con el permiso de vertimientos o presentar certificado de disposición final de las mismas.*

Teniendo en cuenta lo anterior, se hace necesario para su disposición final permiso de vertimientos o en su defecto presentar los certificados de succión para la disposición de dicho residuo líquido.

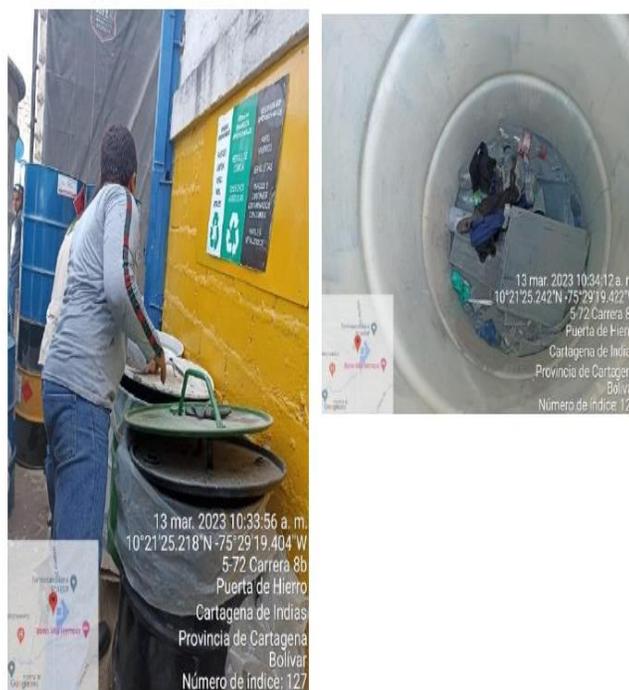
Figura 5. Punto ecológico de residuos

Cuentan con un punto ecológico donde se evidencia el acondicionamiento para la separación y segregación en la fuente; al inspeccionar el contenido de los mismos, pudimos notar que no todos cumplen con la implementación de la codificación, ya que, se encontraron restos de residuos impregnados de pintura y de disolventes en la caneca color blanco (residuos aprovechables) (ver figura 5).
