## AUTO No. EPA-AUTO-0231-2023 de viernes, 14 de abril de 2023

### “POR MEDIO DEL CUAL SE INICIA PROCEDIMIENTO SANCIONATORIO AMBIENTAL CONTRA LA EMPRESA DISTRICANDELARIA S.A.S. CON NIT. 8904035150, CONFORME LO ESTABLECIDO EN EL ARTICULO 18 DE LA LEY 1333 DE 2009”

**CONCEPTO TÉCNICO 319**  
FECHA: 12/04/2023

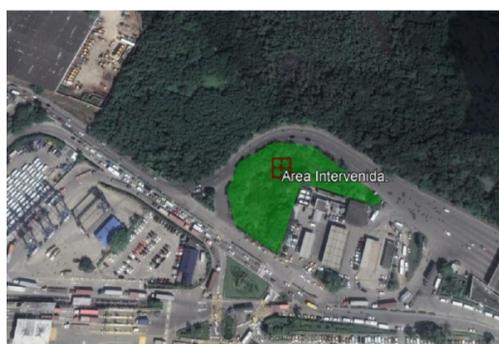
IMAGEN 1. GOOGLE EARTH – ÁREA INTERVENIDA.

Al momento de realizar la inspección técnica se observó que el lote se encuentra sellado, en este se evidenció tala y quema de manglar y otras especies arbóreas, obra iniciada de construcción de muro de contención sobre un Box Covert que permite la circulación de agua de la ciénaga de las quintas hacia el área en cuestión, obstruyendo la libre circulación y por lo tanto la dinámica natural del sistema, adicionalmente también se identificó disposición inadecuada de residuos de construcción y demolición RCD, para un posible relleno de la zona. Esto permitió inferir que las acciones identificadas vienen siendo adelantadas para una adecuación del terreno y posteriormente una posible construcción.

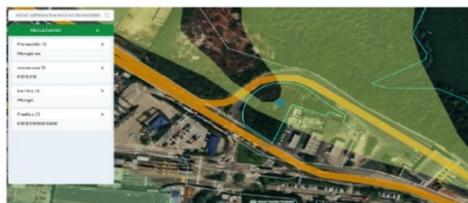
IMAGEN 2. MIDAS – ÁREA INTERVENIDA.

Coordenadas 10°24'27.11"N, 75°31'40.89"O.

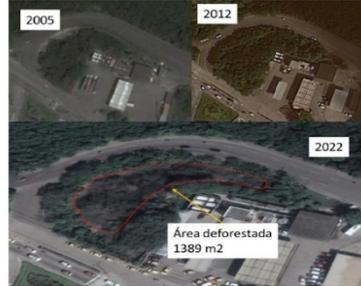
**IMAGEN 4. Análisis multitemporal zonas de manglar**

A continuación, se presenta un análisis multitemporal del ecosistema de manglar en el área intervenida, con base en imágenes satelitales de los años 2005, 2012 y 2022, en las cuales se logra identificar que para los años 2005 y 2012 el área en mención se encuentra totalmente cubierta por arboles de manglar, mientras que en el año 2022 se evidencia un parche o zona deforestada de 1389 m<sup>2</sup> (ver IMAGEN 4 e IMAGEN 5).

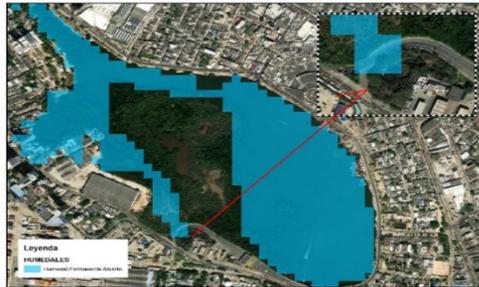
**IMAGEN 6. Humedales interiores de Colombia**

Es, a partir de dicha observación, que se realizó una verificación con la delimitación de humedales realizada por el fondo de adaptación y el INSTITUTO DE INVESTIGACIÓN ALEXANDER VON HUMBOLT a escala 1:100.000 en todo el territorio nacional, evidenciando que la zona según esta clasificación es considerada como un humedal permanente abierto (ver IMAGEN 6) y que además dicha cartografía fue adoptada en las determinantes ambientales de Cardique mediante de la resolución No.0944 del 14 de Diciembre de 2020.

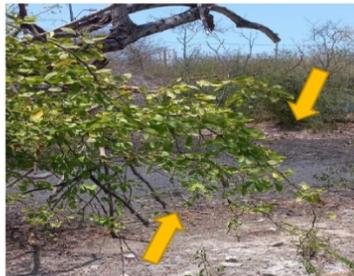
**IMAGEN 7. Huella hídrica de acumulación de agua en la zona**

Adicionalmente en la IMAGEN 7 se puede observar la huella hídrica de la acumulación de agua en la zona. Cabe mencionar que los días previos no se presentaron precipitaciones en la zona por lo que la humedad es propiciada por el agua que ingresa por el aumento del nivel de la marea.

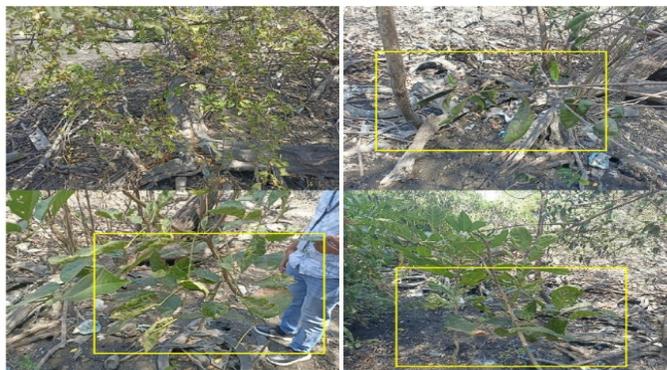
**IMAGEN 8. Evidencia de efectos del uso de herbicidas sobre la flora del predio.**

Durante la visita de inspección ocular realizada el día 23 de marzo de 2023 se evidenciaron arboles de la especie Payandé y Mangle Negro con los siguientes signos de fitotoxicidad: alargamiento de las hojas, clorosis generalizada, y encrespamiento de las hojas. Todos estos signos asociados a la fitotoxicidad causada por el uso de herbicidas, muy probablemente glifosato. En la IMAGEN 8 se puede evidenciar estas condiciones mencionadas anteriormente.

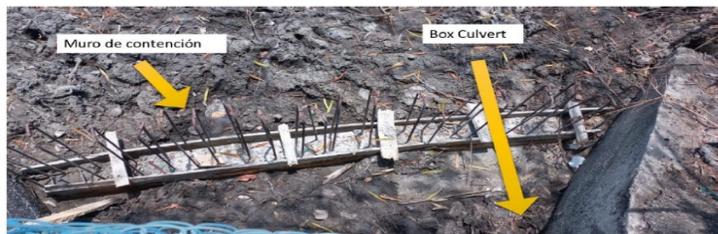
IMAGEN 11. Inicio de obra de construcción de muro de contención sobre Box Culvert

En el presente caso se evidenció la construcción de un muro de contención de manera perpendicular en el box culvert que impide la dinámica de flujo y reflujo del agua en el área de interés, impidiendo así el funcionamiento natural del ecosistema (ver IMAGEN 11).

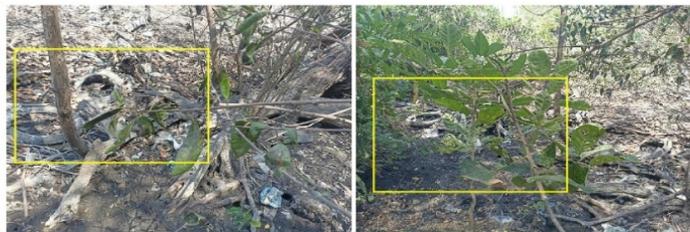
**IMAGEN 13. Evidencia de residuos especiales en el predio.**

En el predio existen evidencia de residuos especiales como llantas, rines y neumáticos usados dispuestos en este área de protección. La disposición inadecuada de este tipo de residuos sólidos sobre áreas con categoría de protección y sobre zonas de manglar y humedales es prohibida según el POT vigente del distrito de Cartagena, y según lo citado de la Ley 2243 de 2022, que menciona **que en ningún caso se permitirán actividades** mineras, exploración, explotación de hidrocarburos, acuicultura y pesca industrial de arrastres, o cualquier otra que derive en el cambio de uso del suelo en las zonas de manglares o sus zonas amortiguadoras y de transición.

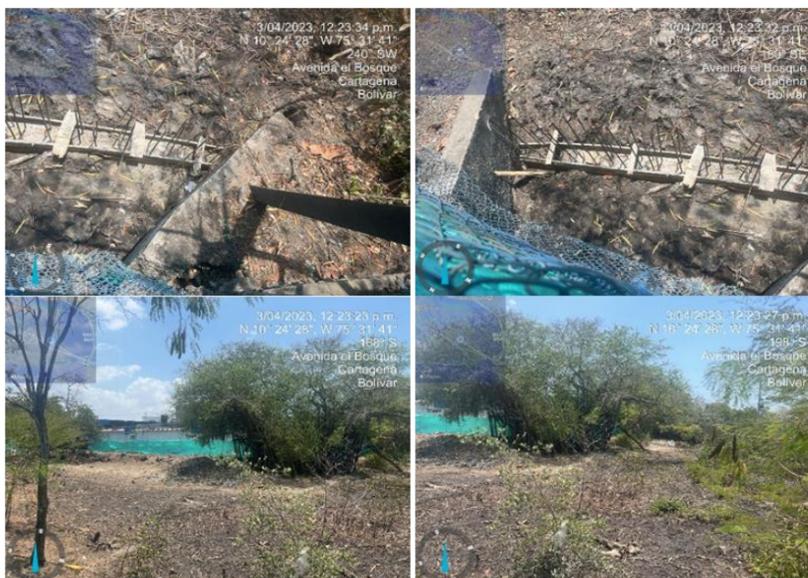
IMAGEN 15. ZONA EN GENERAL (DISPOSICION INADECUADA DE MATERIAL RCD Y RESTOS DE TALA Y QUEMA DE MANGLAR Y ESPECIES ARBOREAS).
