AUTO No. EPA-AUTO-0470-2023 de viernes, 28 de abril de 2023

“Por medio del cual se hacen unos requerimientos al RESTAURANTE FRESCO, identificado con el NIT: 900775399-3, ubicado en Barrio Centro Calle del Curato N.38-99 y se dictan otras disposiciones”

DESARROLLO DE LA VISITA

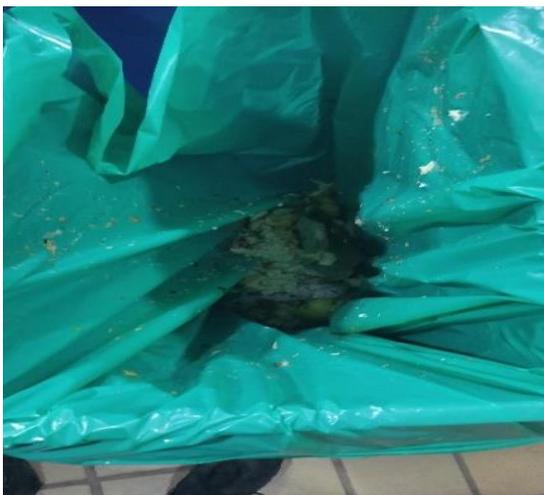
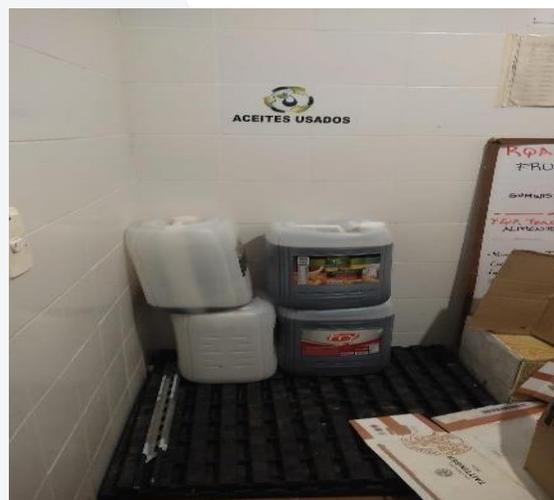
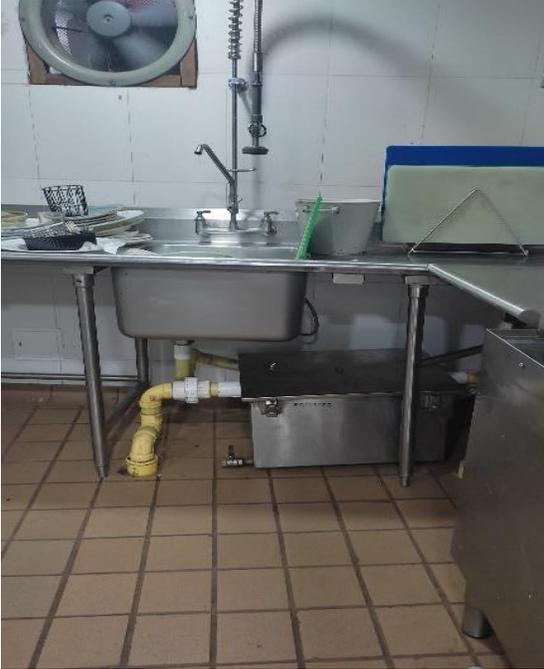
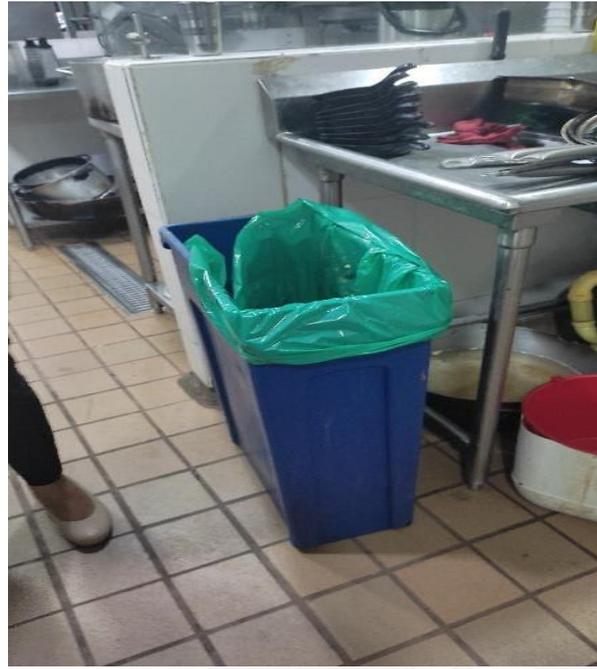
REGISTROS FOTOFRAFICOS

En el recorrido por la cocina se pudo observar que el RESTAURANTE FRESCO cuenta con solo una caneca para la disposición de los residuos generados en la fuente, no cuenta con el nuevo código de colores como lo estipula la Resolución 2184 artículo 4, por lo que se verifico que no realiza la separación en la fuente de sus residuos generados tales como:

El restaurante genera aguas residuales no domesticas provenientes de la cocina, cuenta con dos trampas de grasas para la retención de sus residuos sólidos, grasas, jabones y espuma que se encuentran presentes en sus fluidos y realiza mantenimiento día por medio.

Durante el recorrido se pudo observar que el restaurante dispone de un almacenamiento temporal para la ubicación de los ACU, los recipientes se encuentran sellados y sobre estibas.

2.1. Dar cumplimiento a lo establecido en los artículos 5 y 9 de la resolución 0316 de 2018, para dar cumplimiento a lo establecido en la resolución deberá presentar reporte del total de ACU generado en Kilogramos del año anterior.

2.2. Realizar la separación en la fuente de sus residuos como se establece en el artículo 4 de la Resolución 2184; Color blanco: residuos aprovechables, Color verde: residuos orgánicos y color negro: residuos no aprovechables.

2.3. Presentar resultados de la caracterización de las aguas residuales no domesticas resolución 0631 de 2015 con un laboratorio acreditado por el IDEAM, teniendo en cuenta los siguientes parámetros:
