**AUTO NO. EPA-AUTO-0510-2023 DE LUNES, 08 DE MAYO DE 2023**

**“POR MEDIO DEL CUAL SE INICIA PROCEDIMIENTO ADMINISTRATIVO  
SANCIONATORIO AMBIENTAL EN CONTRA DE LA EMPRESA DE DESARROLLO  
URBANO DE BOLÍVAR S.A. – EDURBE.”**

**ACTA 98-2023 – EDURBE**

**CONCEPTO TÉCNICO 433  
 FECHA: 28/04/2023**

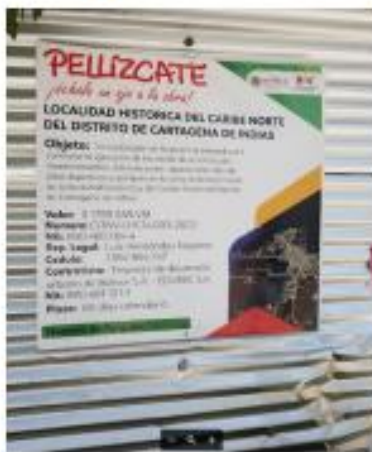
En el momento de la inspección no se encontró personal trabajando, pero si se observó que efectivamente se estaban contraviniendo la normativa ambiental que rige para este tipo de obras por lo cual se programó una visita para el día lunes 24 de abril de 2023 a la empresa contratista la cual según la información contenida en la tablilla es la Empresa de Desarrollo Urbano de Bolívar S.A. – EDURBE.

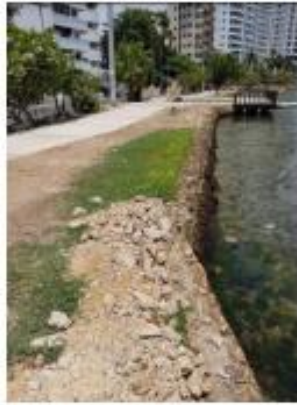
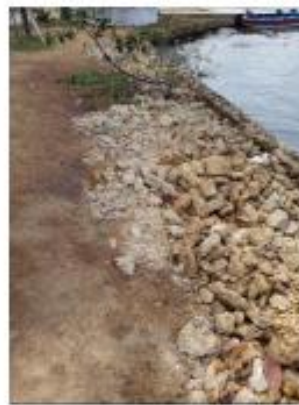
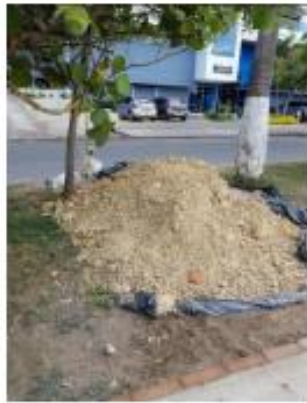
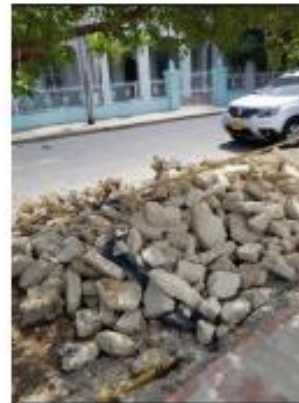
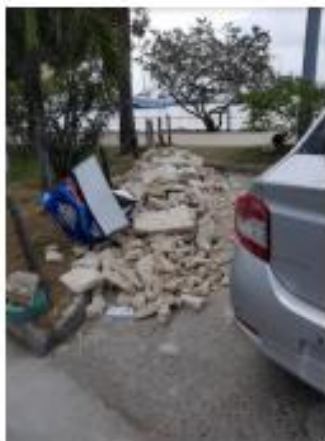
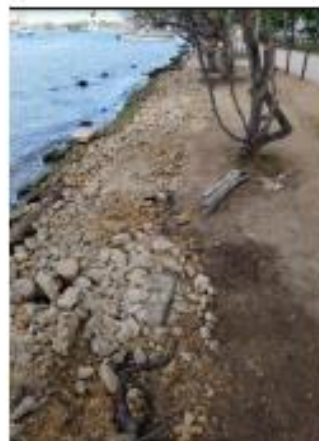
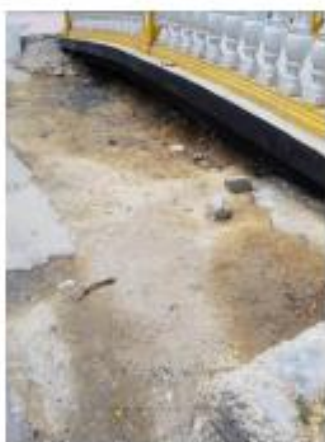
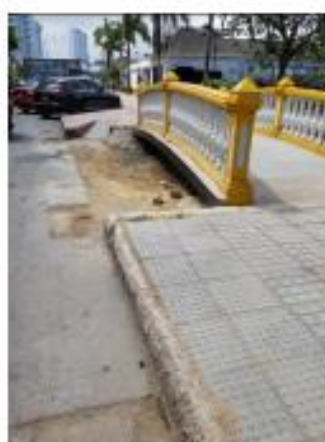
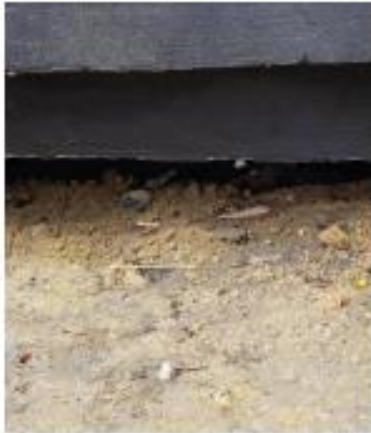
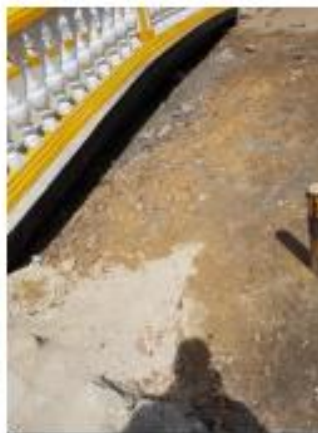
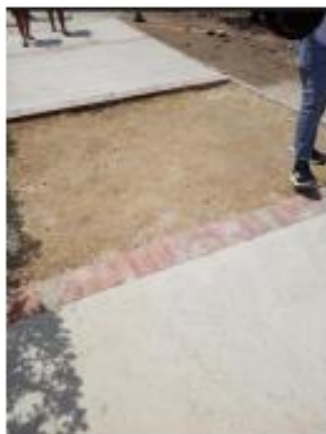
**REGISTRO FOTOGRÁFICO Y ANEXOS**

- Inadecuado manejo de materiales construcción pétreos y arenosos, sin conservar medidas de seguridad como cintas o señales y sin la debida disposición como es su cubrimiento con plásticos u otro material que impida su resuspensión por los vientos.

- Inadecuado manejo de los materiales de RCD, los cuales no se están llevando a los sitios autorizados por la autoridad ambiental competente, sino que se vienen disponiendo como relleno a la orilla de la bahía, causando el deterioro de la zona verde y la contaminación a ese cuerpo de agua porque parte del material termina en las aguas de la bahía.

- Taponamiento de los canales de desagüe y puentes peatonales que sirven para evacuar las aguas lluvias de las calles a la bahía, lo que ocasionaría inundaciones en época de lluvias.

En la visita de inspección se evidenció el almacenamiento temporal de una parte del RCD provenientes de las actividades de excavación y demolición de placas de concreto en zonas del parque y otra parte usadas como relleno en largos recorridos a la orilla de la bahía, esto sin contar con el Pin receptor.

En la visita de inspección se evidenciaron impactos al cuerpo de agua de la bahía, donde se apreciaron partes de los RCD que colocaban a lo largo de la orilla de la bahía.

En la visita de inspección se identificó resuspensión de material particulado producto del tránsito de vehículos que circulan por la avenida Miramar y pasan sobre el material de construcción almacenado y regado en las islas de estacionamiento dispuestas a lo largo del parque, otra parte product de la espolvoración por efecto de los vientos sobre los materiales que se encuentran al aire libre, sin protección como plásticos o lonas.

- ii) Debe enviar a EPA Cartagena recibos de disposición final y certificados de disposición de RCD por parte de un ente certificado
  - iii) Debe enviar a EPA Cartagena Programa de manejo ambiental en donde se especifique disposición final de todo el material de RCD, incluyendo el que dispusieron como relleno de las orillas de la bahía, indicando la cantidad total dispuesto en sitio autorizado, evidencias de recolección y disposición final del material, además de las medidas de manejo ambiental que se desarrollaran para esta actividad.
