AUTO No. EPA-AUTO-0632-2023 de lunes, 29 de mayo de 2023

**“POR MEDIO DEL CUAL SE INICIA PROCEDIMIENTO ADMINISTRATIVO
SANCIONATORIO AMBIENTAL CONTRA DE LA EMPRESA
PETROAMBIENTAL MAMONAL S.A.S, CONFORME LO ESTABLECIDO EN EL
ARTÍCULO 18 DE LA LEY 1333 DE 2009”**

**LA DIRECTORA GENERAL DEL ESTABLECIMIENTO PÚBLICO AMBIENTAL,
EPA CARTAGENA**

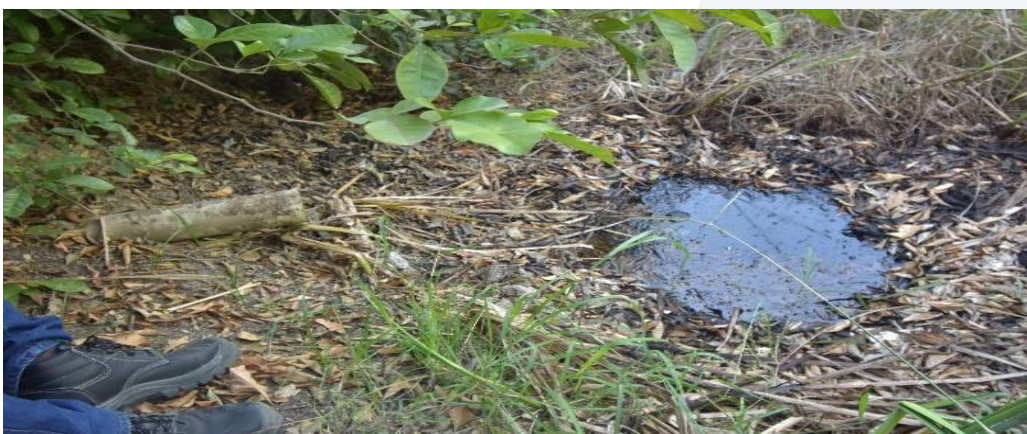
Una vez en el interior de las instalaciones de la empresa, parte del equipo se dirigió al punto de descarga autorizado a Petroambiental Mamonal SAS en su permiso de vertimientos (Resolución N°0099 del 2019), cuyas coordenadas geográficas son: 10°20'41,95" N - 75°29'4,49" W, con el objetivo de realizar la toma de muestras en el punto de descarga, a fin de determinar las características fisicoquímicas del vertimiento, sin embargo, pese a que estaban operando, no se encontró caudal para tomar la muestra (Ver Imagen 1).

Imagen 1. Punto de descarga autorizado a Petroambiental, sin caudal pese a estar operando. Fuente EPA Cartagena.

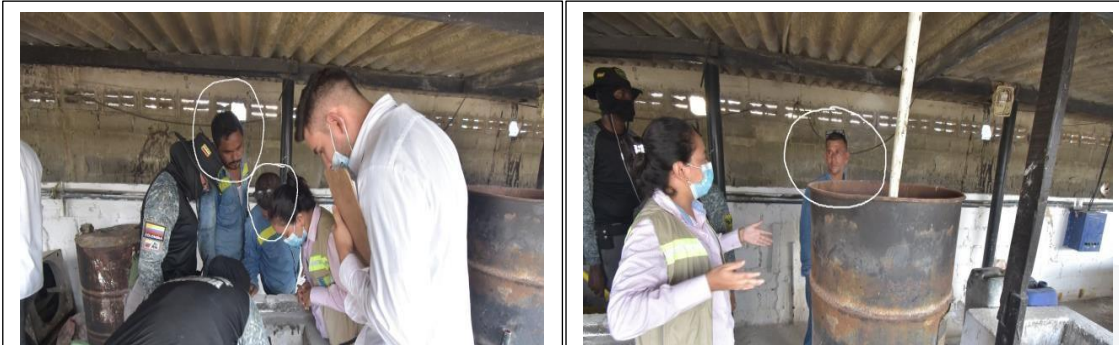
Imagen 2. Trabajadores de Petroambiental Mamonal SAS acompañando la visita de control y vigilancia. Fuente EPA Cartagena.

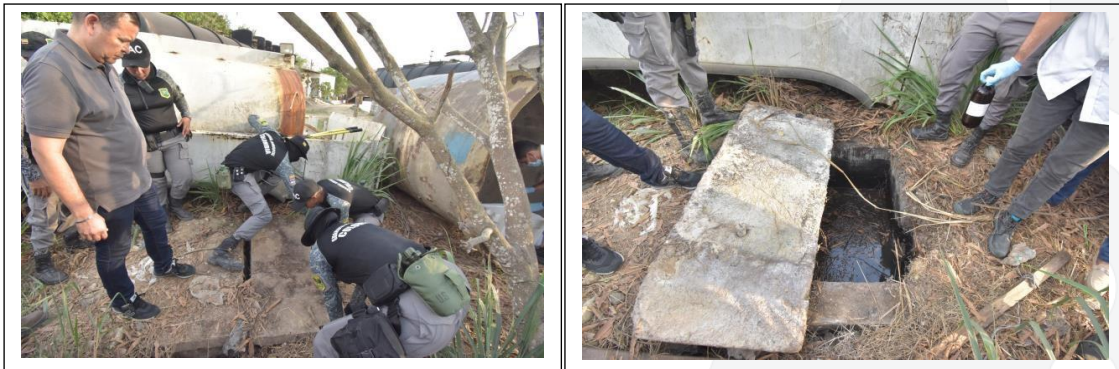
Durante la visita, la cual estuvo acompañada todo el tiempo por funcionarios de la empresa Petroambiental Mamonal SAS (Ver Imagen 2), se encontró un registro cubierto con tapas de concreto y material vegetal seco, que recepcionaba las aguas producto del proceso y de las actividades propias de Petroambiental (Ver Imagen 3). Del registro se desprendía un canal artesanal oculto, cubierto con tablas y material vegetal seco (Ver imagen 4), que desde el interior de las instalaciones de Petroambiental Mamonal S.A.S se extendía hasta el cuerpo de

Imagen 3. Registro cubierto con tapas de concreto y material vegetal seco. Fuente EPA Cartagena.

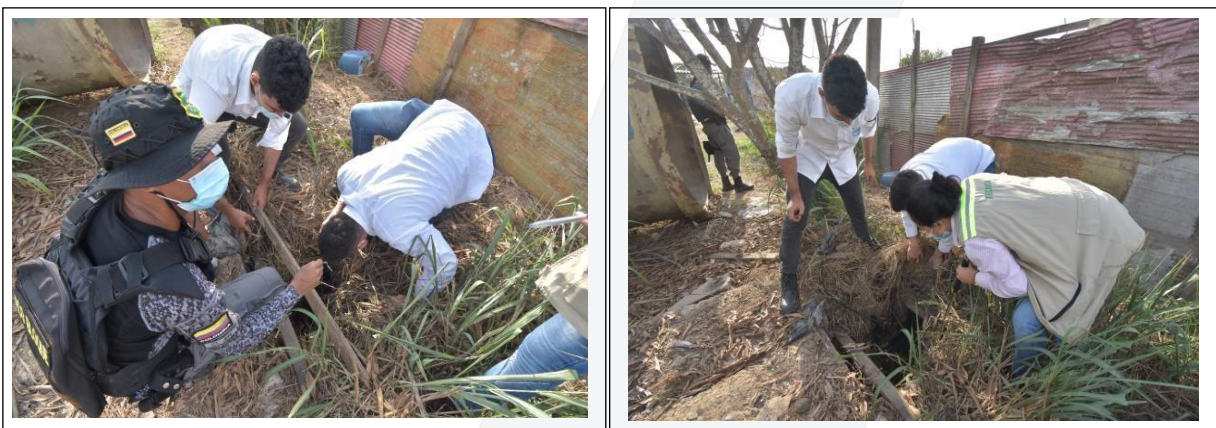
Imagen 4. Canal artesanal oculto, cubierto con tablas y material vegetal seco. Foto tomada al interior de las instalaciones de Petroambiental Mamonal SAS. Fuente EPA Cartagena

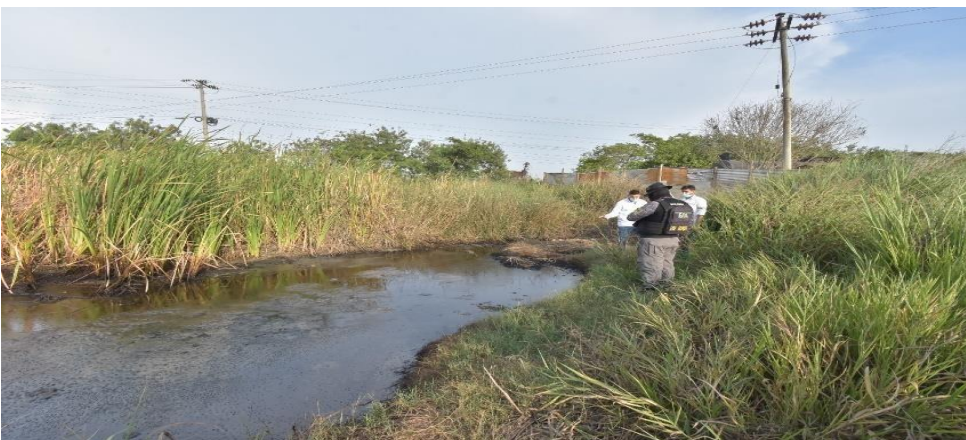
Imagen 6. Mancha Oscura con apariencia a Hidrocarburo. Foto tomada al exterior de las instalaciones de Petroambiental Mamonal SAS en el cuerpo de agua del canal Policarpa 2. Fuente EPA Cartagena.

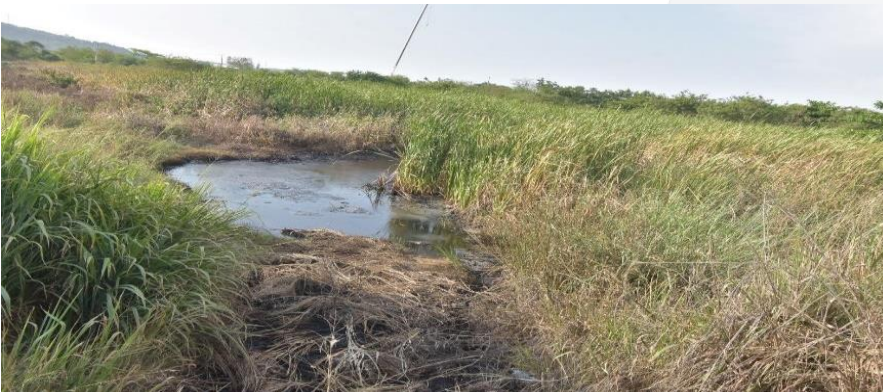
agua (Canal Policarpa 2), conduciendo un flujo de una sustancia con apariencia a hidrocarburos (teníacaudal), se observó que el canal oculto sobrepasa los límites de la propiedad de Petroambientaly llega hasta el cuerpo de agua (Ver Imagen 5), cuerpo de agua que tenía una gran mancha negra con apariencia a hidrocarburo producto del vertimiento ilegal (ver Imagen 6 y video prueba 1). En la parte externa, el canal oculto conducía aguas con características oleosas y con apariencia a hidrocarburo, dejando una mancha negra a su paso, en el suelo y la vegetación, hasta llegar al Canal Policarpa 2 (ver imagen 7).

Imagen 7. El canal oculto conducía aguas con características oleosas y con apariencia a hidrocarburo, dejando una mancha negra a su paso, en el suelo y la vegetación, hasta llegar al Canal Policarpa 2. Fuente EPA Cartagena.

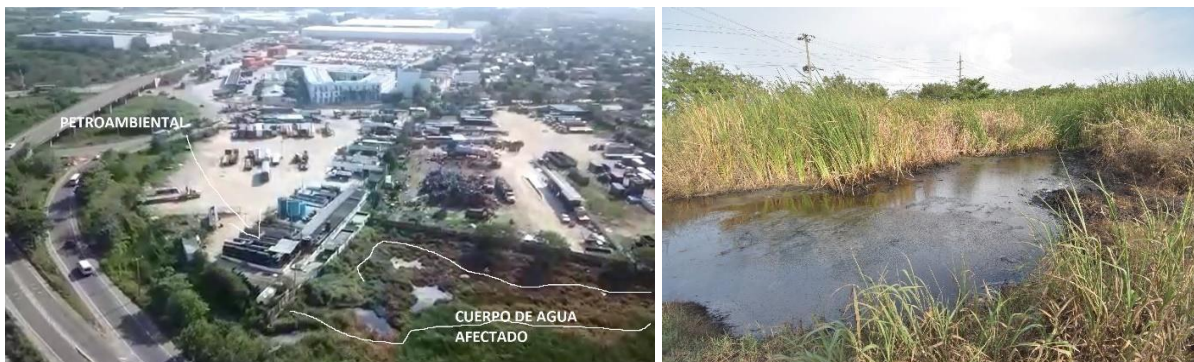
La mancha oscura encontrada en el canal Policarpa 2, se extendía sobre el cuerpo de agua, aguas abajo, en un área aproximada 1 ha. La vegetación (Pasto Guinea) tenía manchas oscuras y la que estaba en contacto con la mancha oscura, se observó con clorosis generalizada y necrosis (seca) (ver imagen 8).

Imagen 8. Cuerpo de Agua Canal Policarpa 2, Manchas Oscuras en el cuerpo de agua y vegetación con clorosis generalizada y necrosis. Fuente EPA Cartagena.

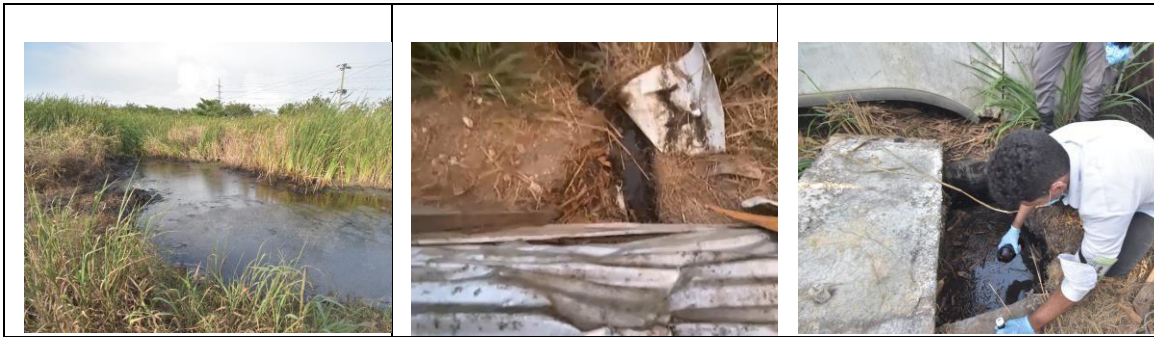
Se pudo evidenciar que, la sustancia oscura con apariencia a hidrocarburo encontrada en el cuerpo de agua tenía la misma apariencia de la sustancia que fluía por el canal oculto e igual a la que se observó en el registro, ubicado dentro de las instalaciones de Petroambiental. (Ver imagen 9).

Imagen 9. La sustancia oscura con apariencia a hidrocarburo encontrada en el cuerpo de agua, tenían la misma apariencia de la sustancia que fluía por el canal oculto e igual a la que se observó en el registro, ubicado dentro de las instalaciones de Petroambiental. Fuente EPA Cartagena.

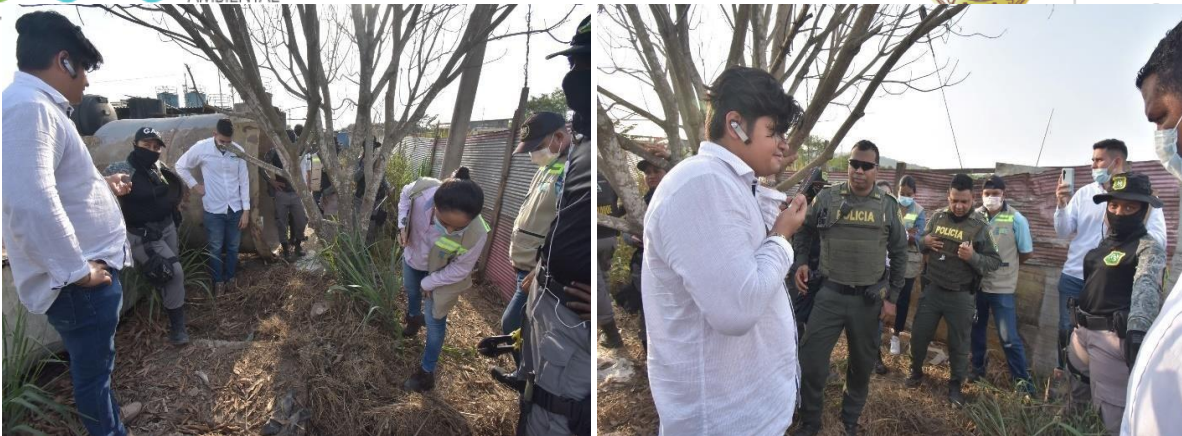
Para la toma de muestras en el punto de descarga no autorizado, en primera medida hubo oposición por parte señor **LUIS TOUS**, quien ejerciendo resistencia parándose sobre el registro para impedir la toma muestras en el punto de descarga no autorizado, afirmando no ser trabajador de la empresa y a pesar de ello no iba a permitir tomar las muestras. En este momento de la inspección, ya se encontraban presentes los funcionarios de la Policía Nacional, los cuales le ordenaron al mencionado señor, retirarse y dejar realizar la diligencia, orden que no fue acatada por el señor **LUIS TOUS**. (Ver imagen 11).

Imagen 11. Señor Luis Tous de pie sobre las tapas del registro, obstaculizando la toma de muestras en el punto de descarga no autorizado. Fuente EPA Cartagena.

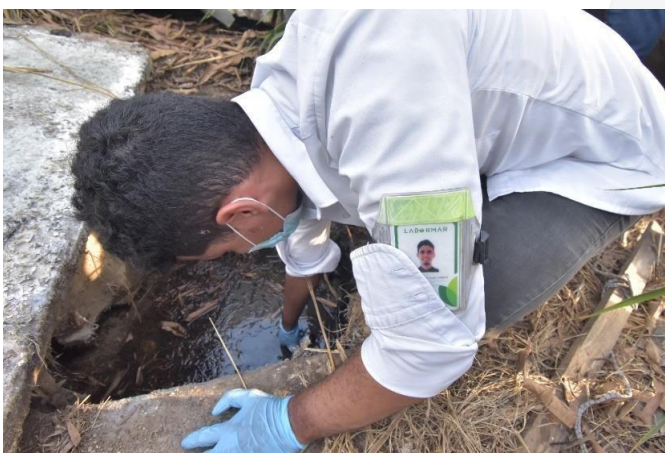
Muestra 1: tomada en el registro oculto (punto de descarga no autorizado). (Ver Imagen 12).

Imagen 12. Toma de muestra 1. En el Punto de Descarga No Autorizado. Fuente EPA Cartagena

PARÁMETRO	RESULTADO (mg/L)	VALOR LIMITE (Res 0631 del 2015 art. 15) (mg/L)	CUMPLIMIENTO
Aceites y Grasas	629,80 mg/L	10	No Cumple
Hidrocarburos Totales	476,68 mg/L	10	No Cumple
BTX	No detectable	Análisis y Reporte	NA
Hidrocarburos Aromáticos	No detectable	Análisis y Reporte	NA

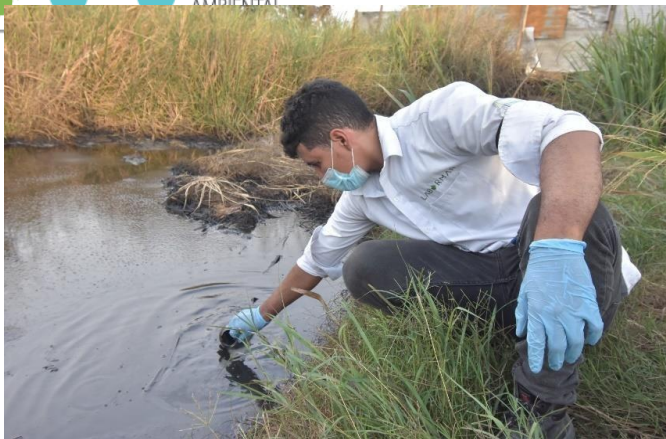
Muestra 2: tomada 20 metros (aprox.) aguas abajo del punto de descarga no autorizado, dentro del canal Policarpa 2. (Ver Imagen 13).

Imagen 13. Toma de muestra 2. Tomada 20 metros (aprox) aguas abajo del punto de descarga no autorizado. Fuente EPA Cartagena

PARÁMETRO	RESULTADO (mg/L)	VALOR LIMITE (Res 0631 del 2015 art. 15) (mg/L)	CUMPLIMIENTO
Aceites y Grasas	21016,90 mg/L	10	No Cumple
Hidrocarburos Totales	18746,54 mg/L	10	No Cumple
BTX	No detectable	Análisis y Reporte	NA
Hidrocarburos Aromáticos	No detectable	Análisis y Reporte	NA

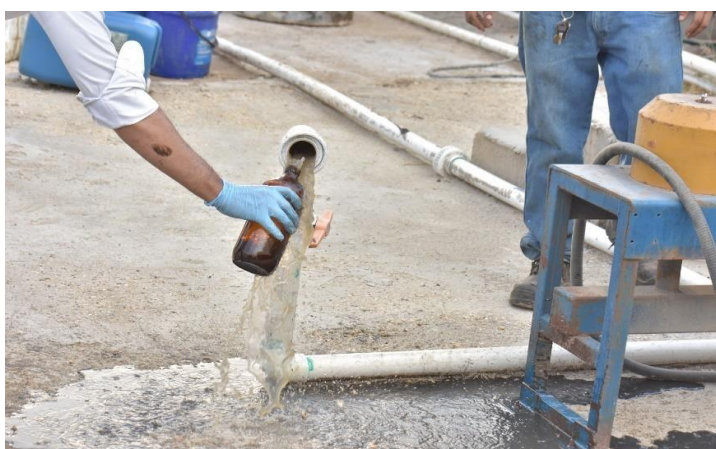
Muestra 3: tomada al inicio del proceso de tratamiento de Petroambiental Mamonal S.A.S (dentro de sus instalaciones). (Ver Imagen 14).

Imagen 14. Toma de muestra 3. Tomada al inicio del proceso de tratamiento

PARÁMETRO	RESULTADO (mg/L)
Aceites y Grasas	544792,63
Hidrocarburos Totales	531059,91

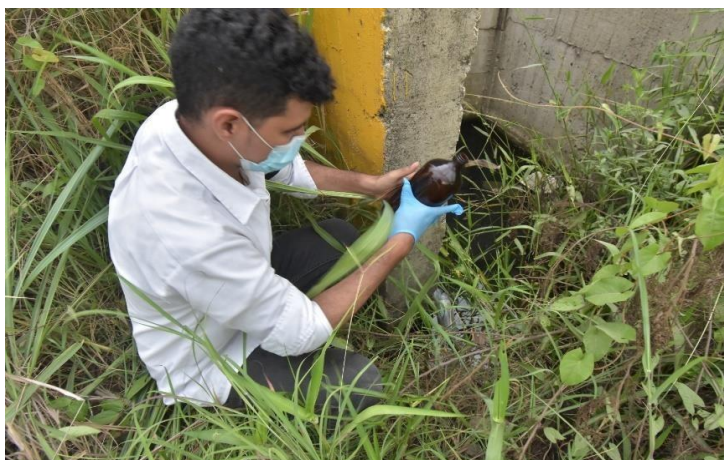
Muestra 4: tomada 50 metros (aprox) aguas arriba del punto de descarga no autorizado. (Ver Imagen 15).

Imagen 15. Toma de muestra 4. Tomada 50 metros (aprox) aguas arriba del punto de descarga no autorizado. Fuente EPA Cartagena.

PARÁMETRO	RESULTADO (mg/L)
Aceites y Grasas	3,05
Hidrocarburos Totales	2,34
BTX	No detectable
Hidrocarburos Aromáticos	No detectable
