AUTO NO. EPA-AUTO-0840-2023 DE DOMINGO, 25 DE JUNIO DE 2023

“Por el cual se hacen unos requerimientos a la empresa Ayudas Diagnosticas Sura IPS Sede Pie de la popa y se dictan otras disposiciones”

CONCEPTO TECNICO 2206 FECHA: 23/12/2022

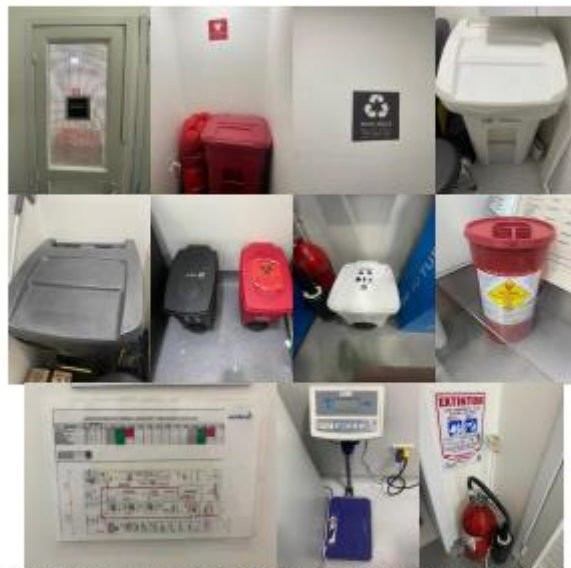
- Se encuentran alejados de las zonas de atención al público
- Cuentan con techo para protegerlo de aguas lluvias
- Las puertas están debidamente rotuladas
- Cuentan con elementos que impiden el acceso a vectores
- Cuentan con rejilla y acometida de agua para facilitar el lavado del sitio
- Paredes y pisos lisos de fácil limpieza
- Ventilación e iluminación adecuada
- El sitio de respel posee báscula para pesar los residuos
- Los recipientes se encuentran rotulados
- Cuenta con extintor
- Posee dique de contención para evitar el esparcimiento de líquidos por derrames.

Realizó las adecuaciones del cuarto de almacenamiento temporal, ubicando el rotulo de la puerta del cuarto de almacenamiento y adecuando para una mayor generación de residuos, informan que próximamente tendrán una sede nueva y se repartirán los residuos; de acuerdo a como se solicitó en el segundo punto del artículo primero del Auto 0721 del 13 de junio de 2022.

Ilustración 1: Almacenamiento Temporal de Residuos Peligrosos, ordinarios y reciclables, guardián, báscula, extintores y ruta de evacuación de residuos
