**AUTO No. EPA-AUTO-0867-2023 del martes, 27 de junio de 2023**

**“POR MEDIO DEL CUAL SE INICIA PROCEDIMIENTO ADMINISTRATIVO  
SANCIONATORIO AMBIENTAL CONTRA LA EMPRESA AMBIENTALES DE LA  
COSTA S.A.S., CONFORME LO ESTABLECIDO EN EL ARTÍCULO 18 DE LA LEY  
1333 DE 2009”**

**III. DEL ACTA DE VISITA NO. 52-2023 DEL 06 DE JUNIO DEL 2023.**

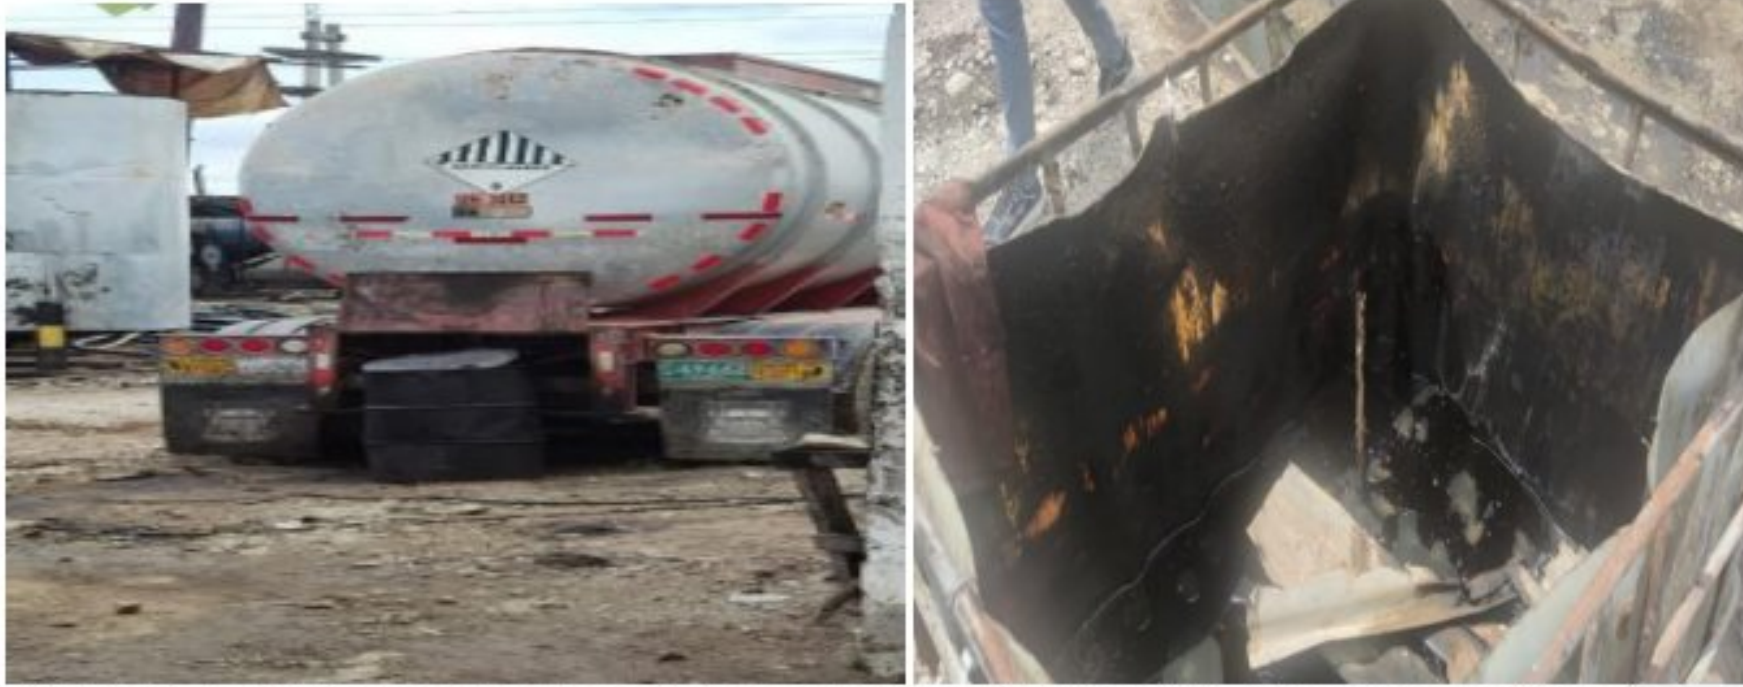
**Figura 1. Actividades de recepción de aguas residuales (Mezclas con apariencia de aceites e hidrocarburos)**

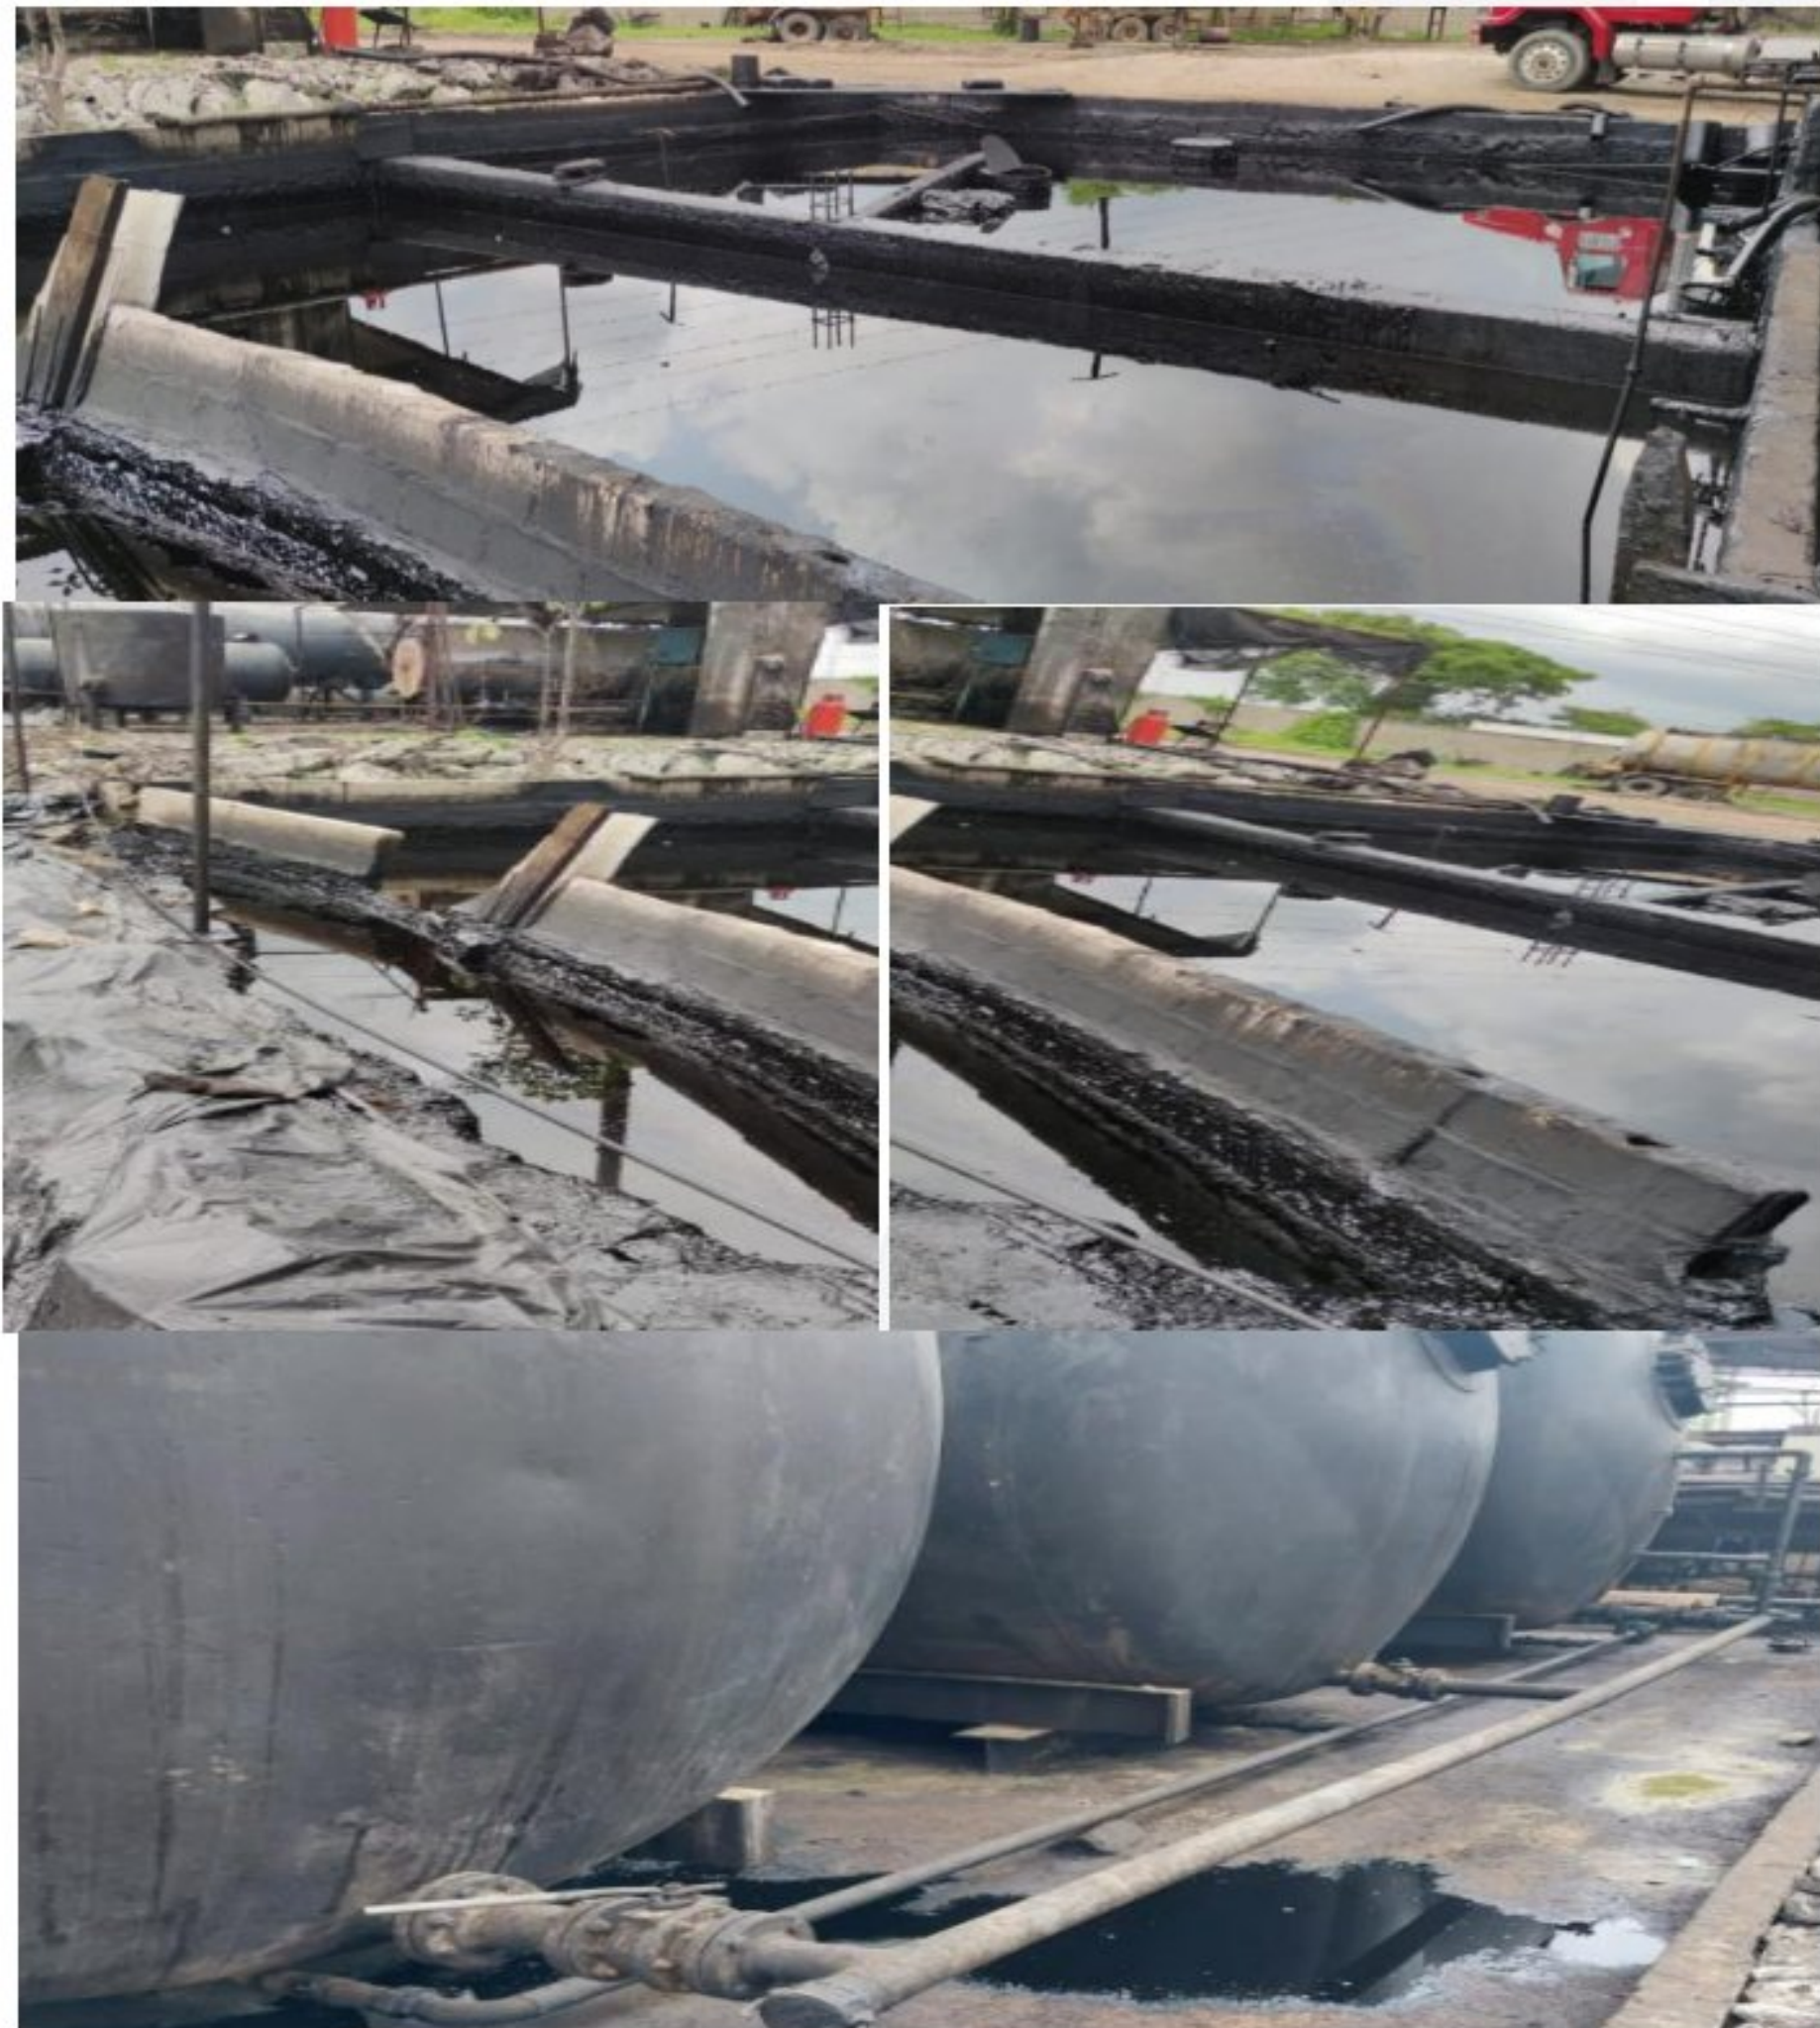
**Figura 2. Deficiente estado de las instalaciones para la operación. Muros de contención caídos y fugas en la operación. Dique de contención de tanques de almacenamientos insuficientes.**

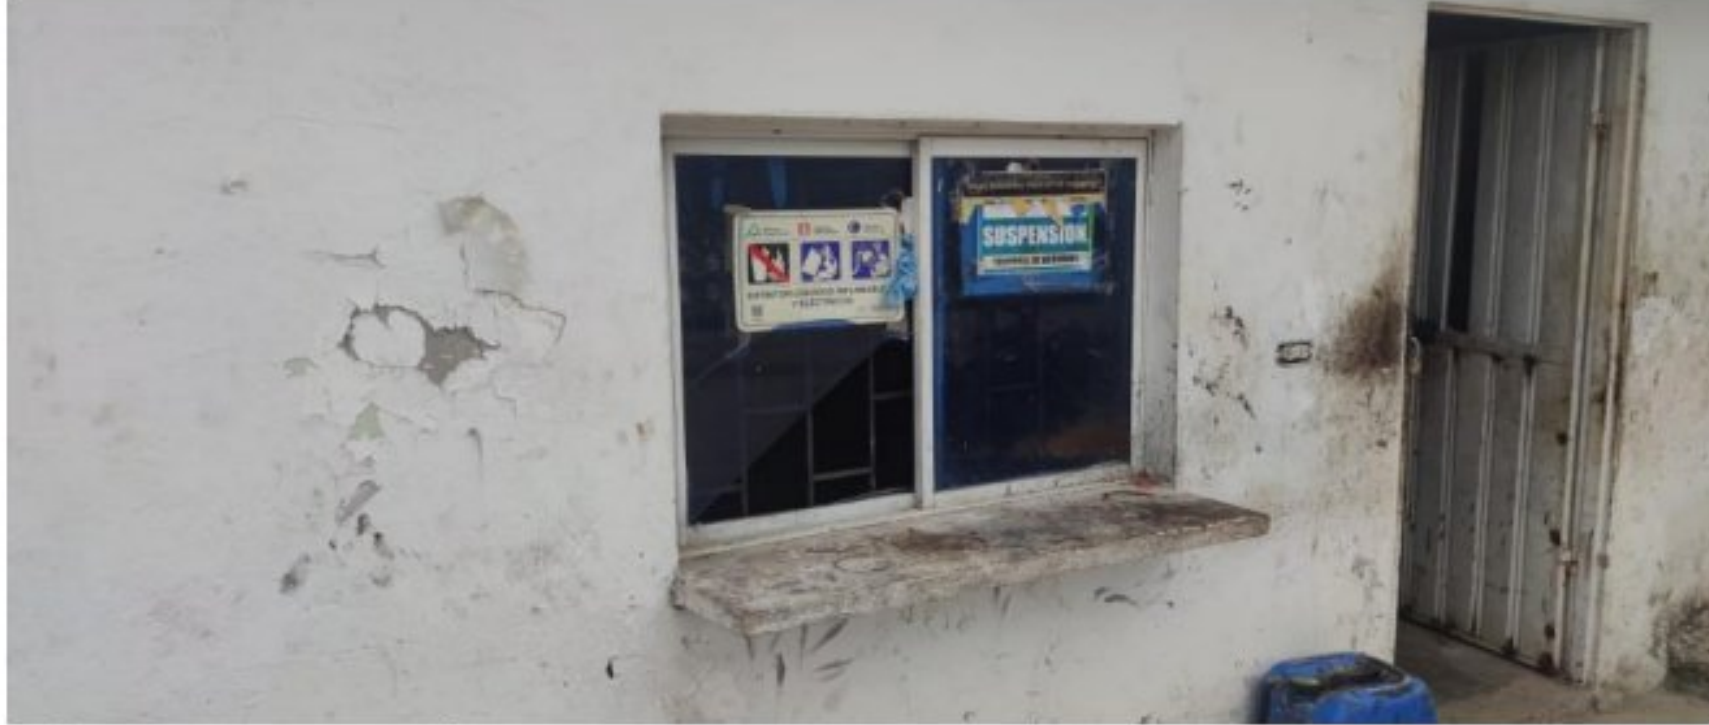
**Figura 3. Sellos de suspensión de actividades impuestos en años 2020 y 2022.**

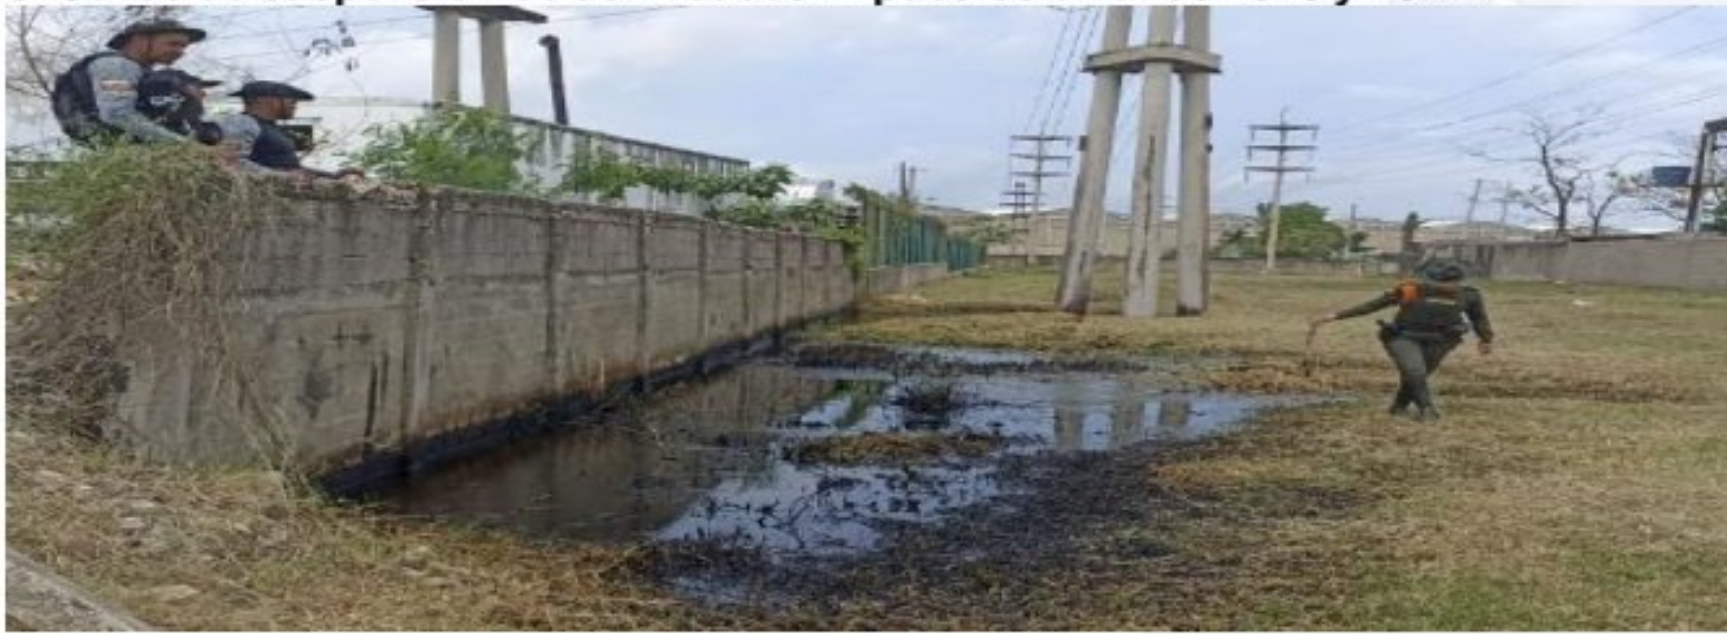
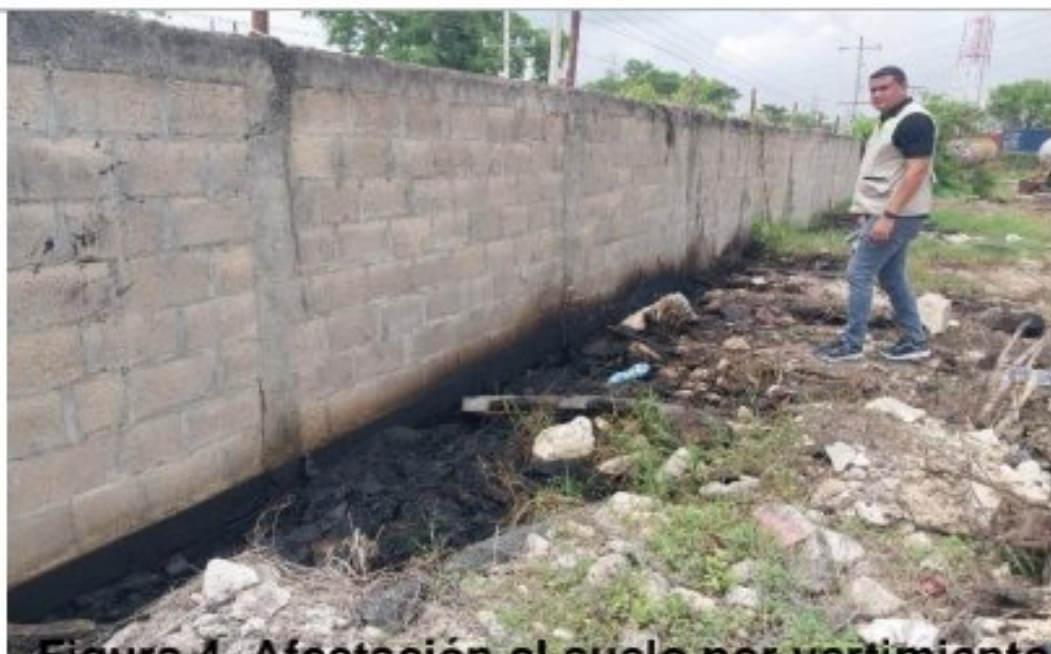
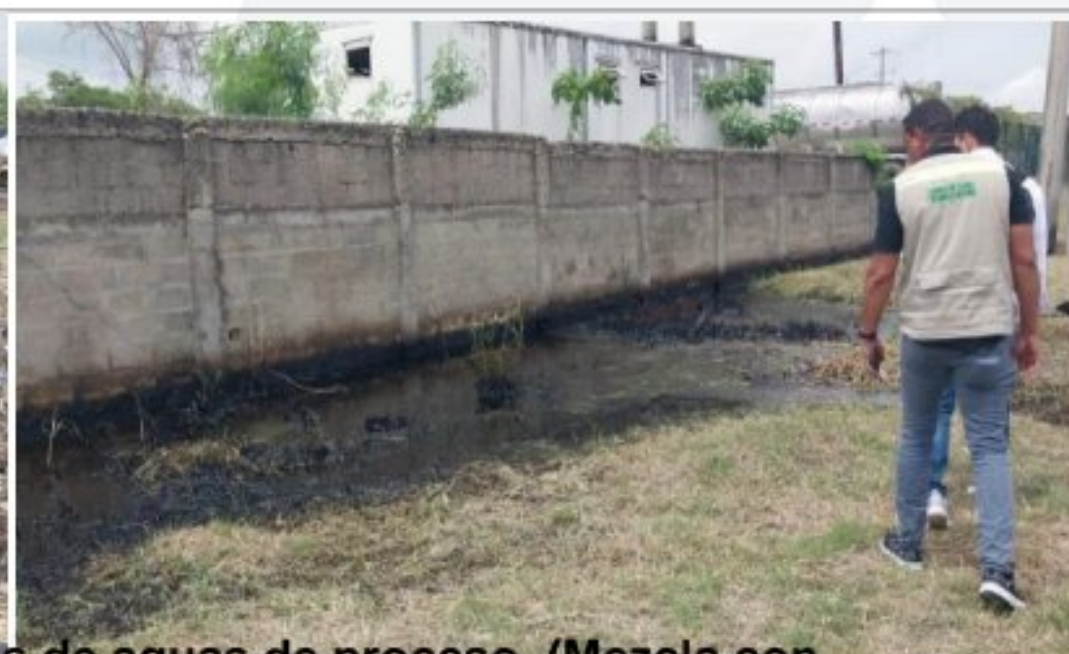
**Figura 4. Afectación al suelo por vertimientos de aguas de proceso. (Mezcla con apariencia de aceites e hidrocarburos)**

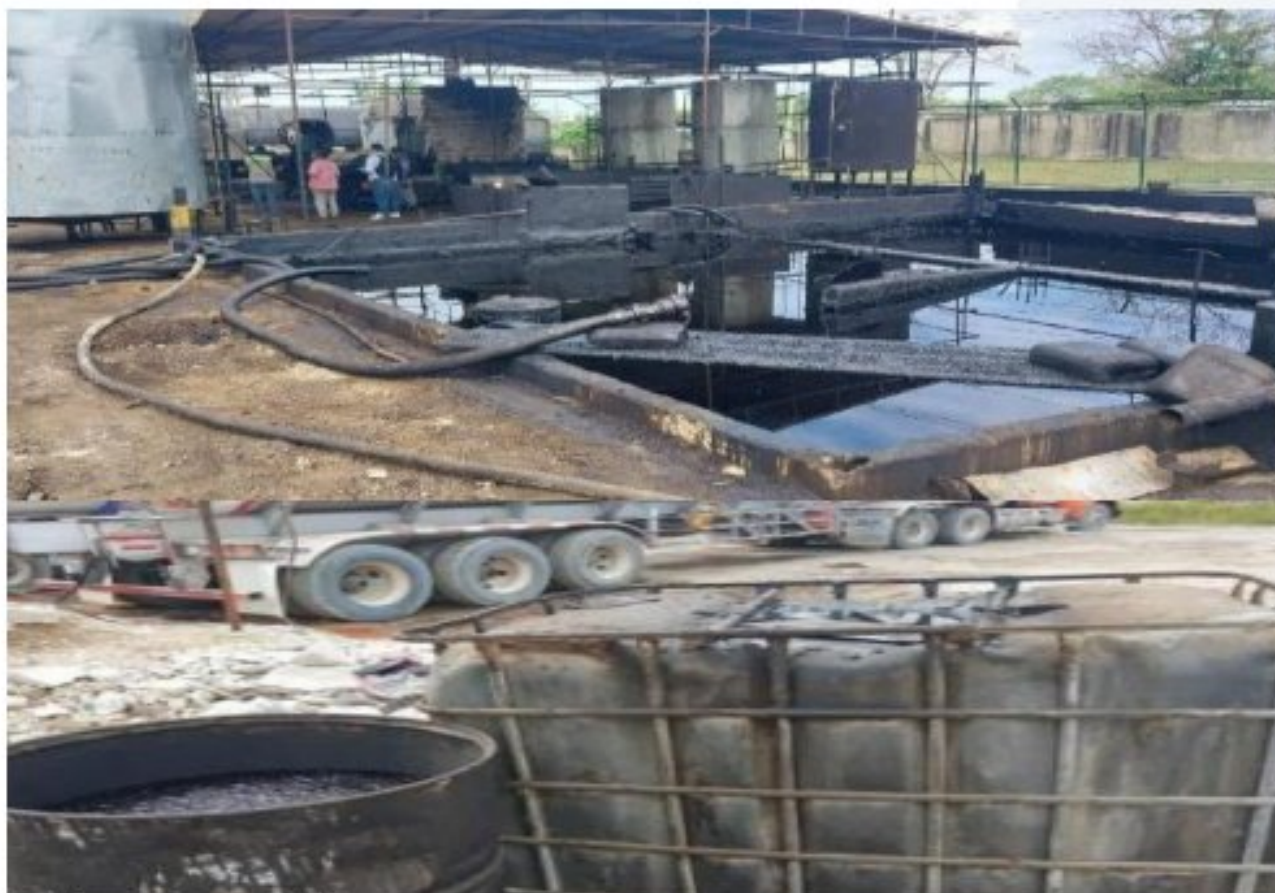
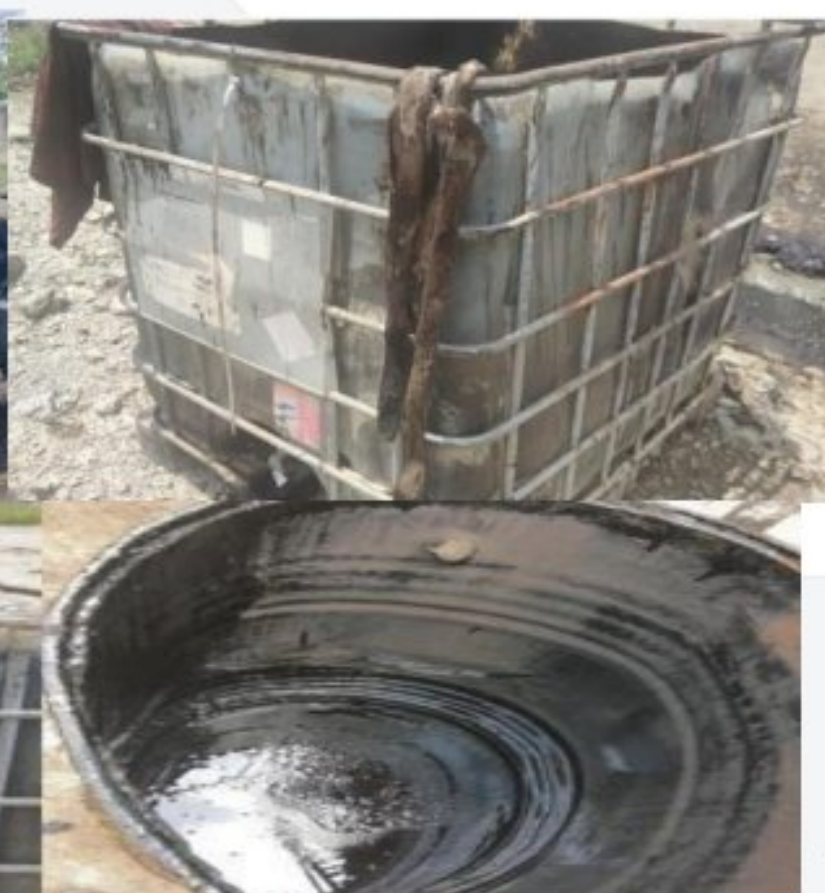
**Figura 5. Inadecuado manejo y disposición de residuos peligrosos contaminados. Corriente Y8 del decreto 4741 de 2005.**

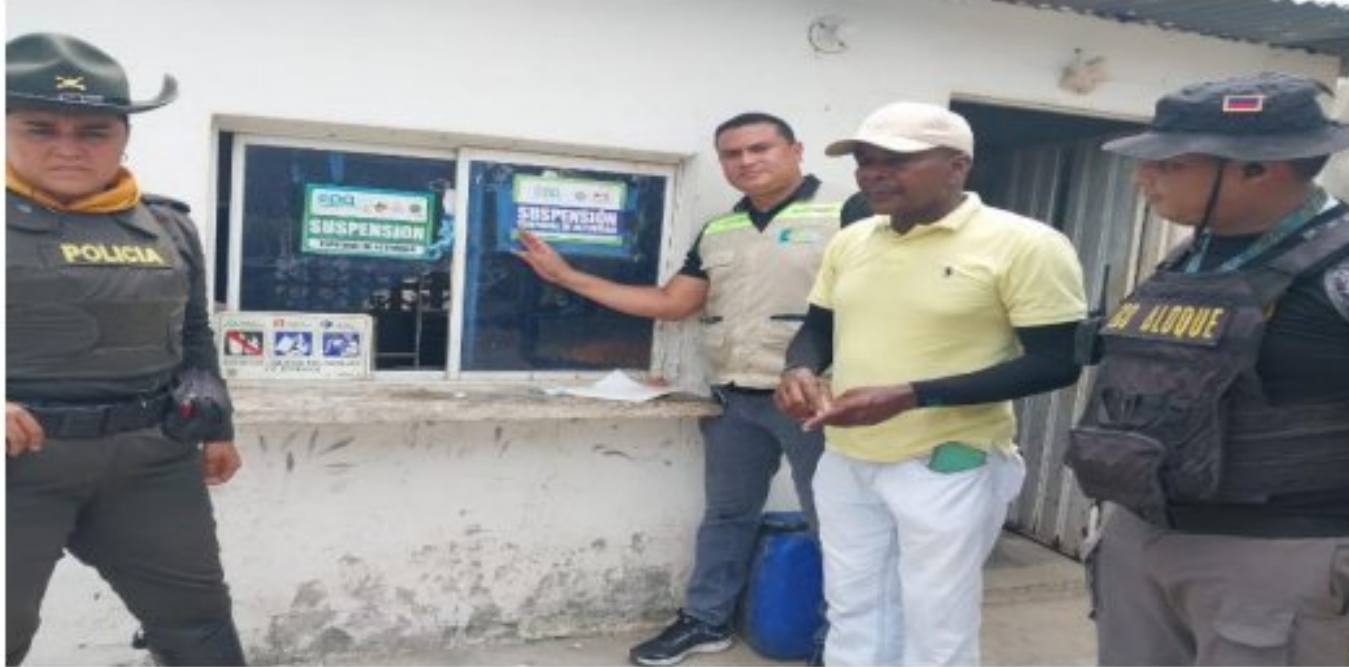
**Figura 6. Imposición nueva medida preventiva**

- \* Suspensión de obra o actividad
- \* Decomiso preventivo de productos, elementos, medios o implementos utilizados para cometer la infracción.
- \* Se coloca sello: No.101- 2023

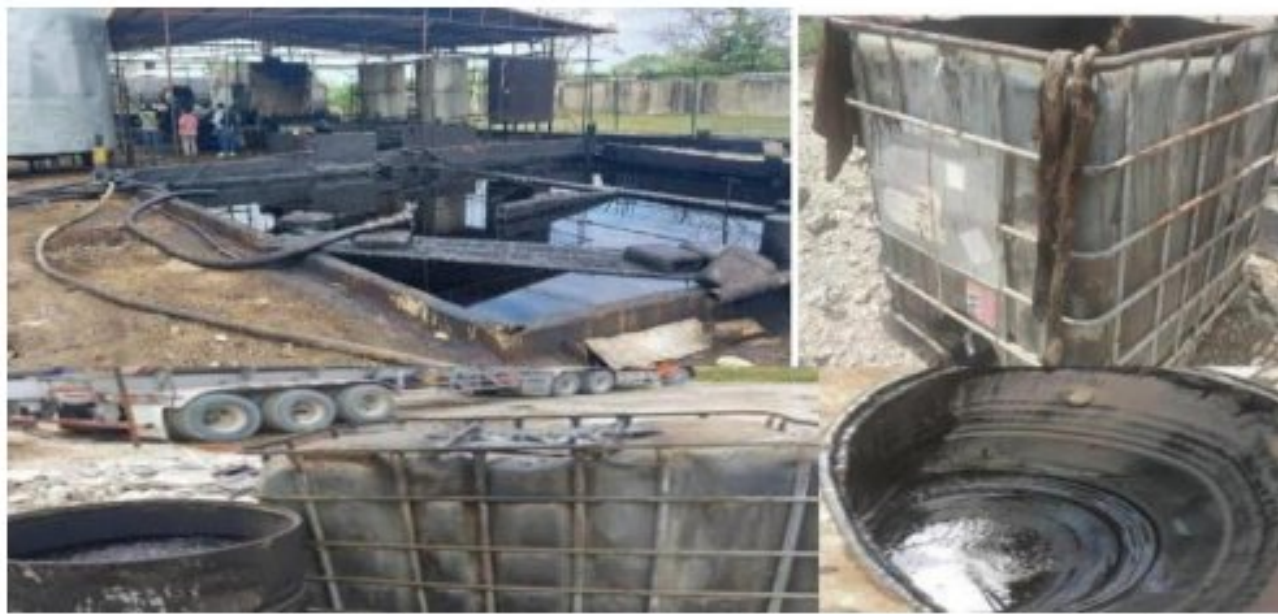
- *Tanques plásticos y metálicos sin tapa, herramientas operativas como mangueras, trapos impregnados con residuos aceitosos y almacenados a la intemperie en diversas áreas del patio de la empresa. Ver figura 3.*
- *Gran parte del suelo afectado en diferentes sitios por derrame de residuos liquido oleosos con apariencia a hidrocarburos producto de un inadecuado manejo de residuos sólidos. Ver figura 3.*

**Figura 3.** Mal manejo de Insumos impregnados con sustancias oleosas con apariencia a hidrocarburos

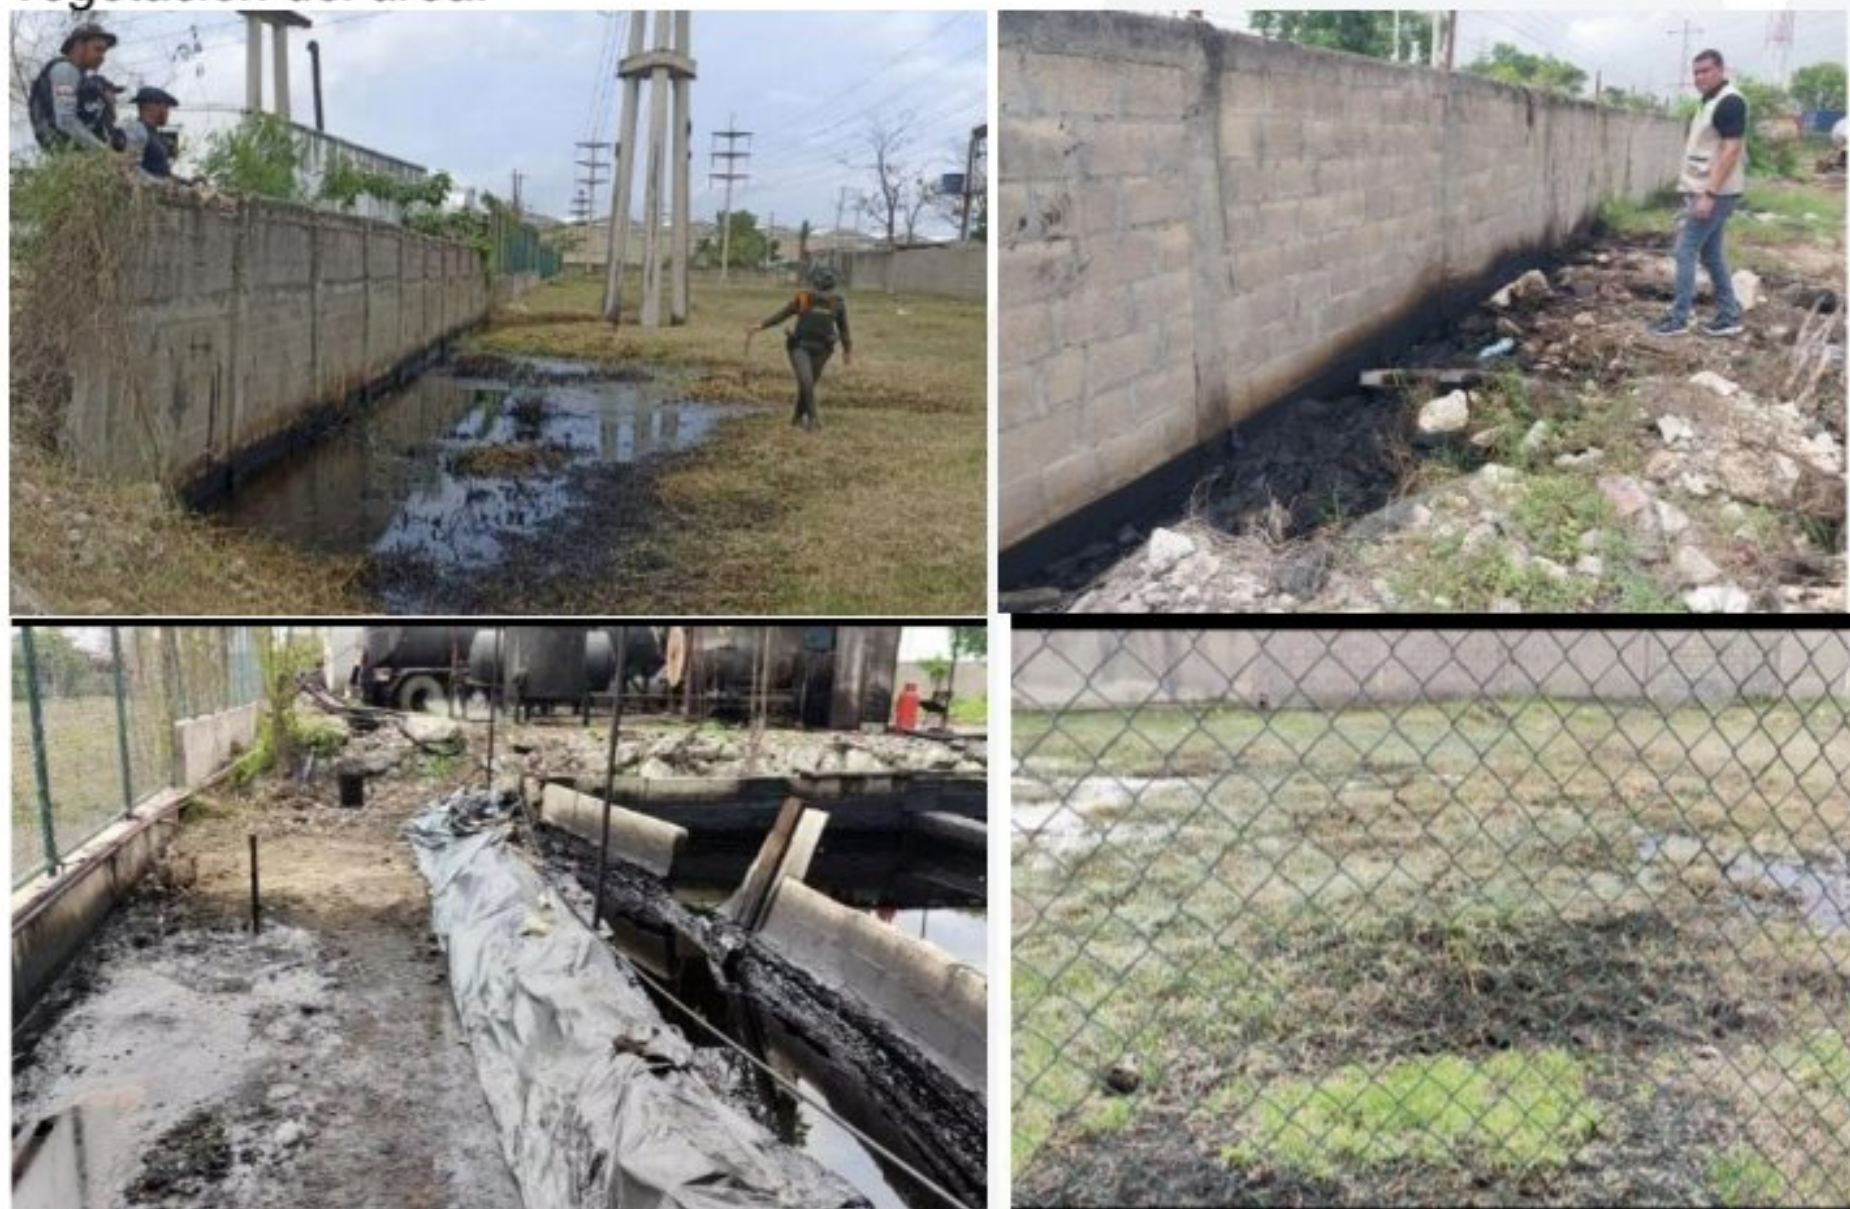
- *Descarga a un lote contiguo a la empresa de sustancias oleosas con apariencia a hidrocarburos con características similares a las manejadas al interior de la empresa, lo cual finalmente se configura en un vertimiento directamente al suelo (ver Figura 4); también se encontró un derrame de estos residuos sobre alguna vegetación del área.*

**Figura 4.** Afectación al suelo por vertimientos de aguas de proceso. (Mezcla oleosa con apariencia a hidrocarburos).

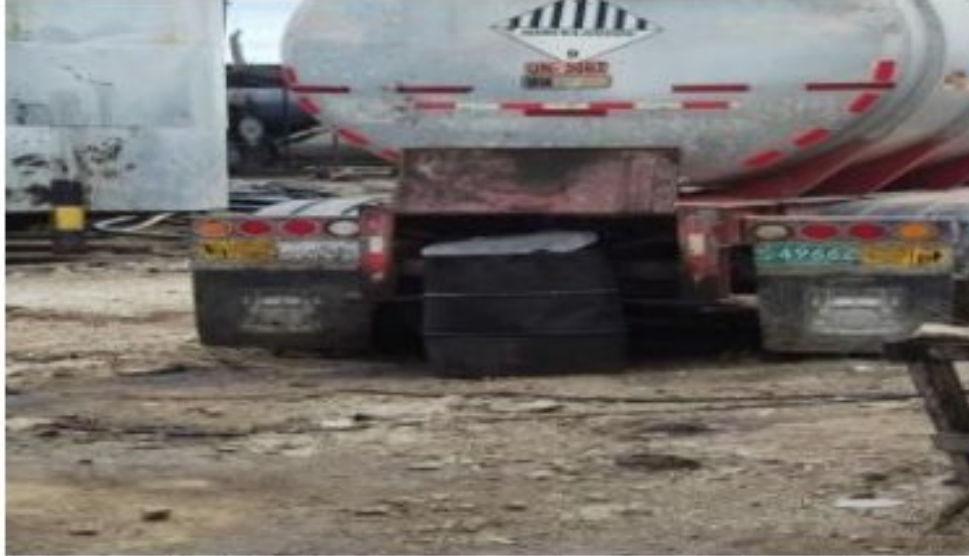
- *Malas prácticas en el trasiego de sustancias peligrosas evidenciándose con la presenciade estas en el suelo.*

**Figura 5.** Afectación al suelo por malas prácticas en el trasiego.

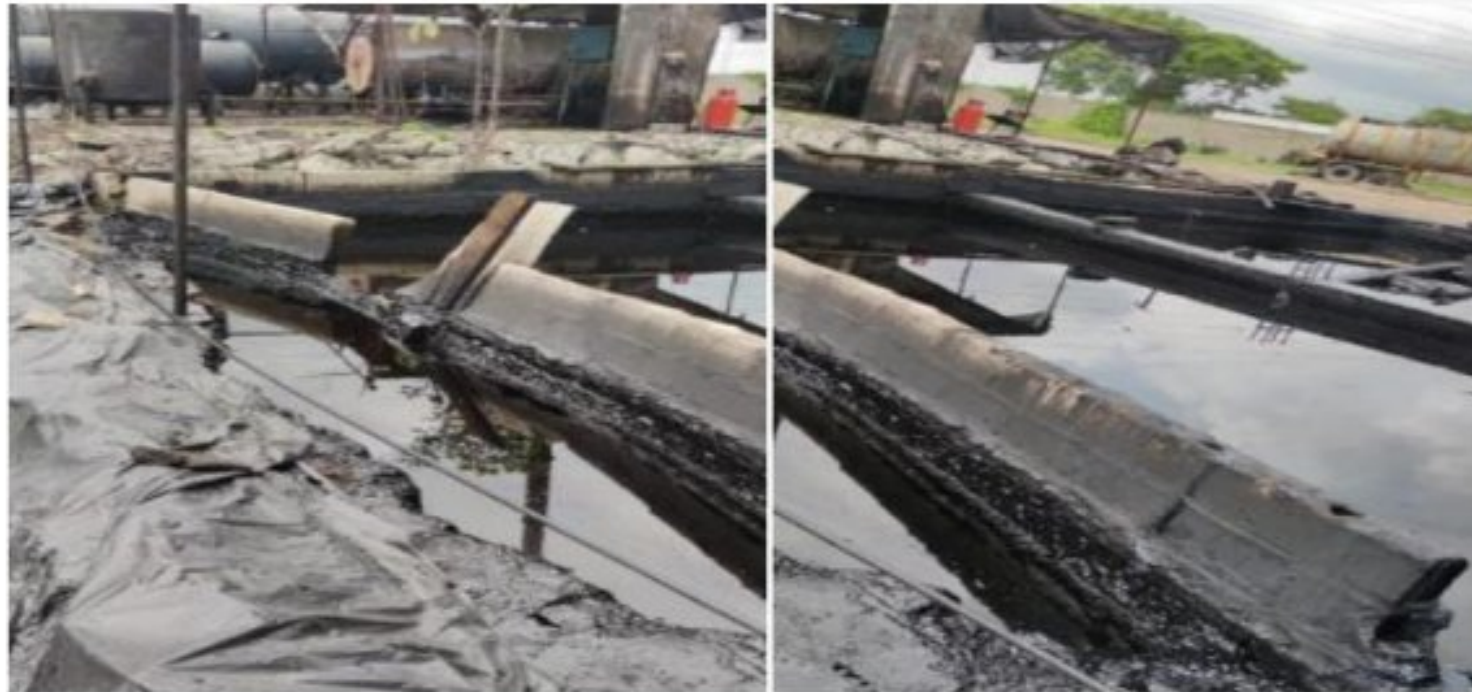
- *No cuenta con pisos impermeabilizados.*
- *No posee sitio de almacenamiento temporal de residuos peligrosos.*
- *Las 2 piscinas o tanques de recibo de producto (corriente Y9) se encuentran a cielo abierto siendo susceptibles de derrame. Se anota que los muros de contención se encuentran caídos evidenciando un derrame al suelo.*

**Figura 6.** Muro de contención caídos no cumpliendo con su finalidad y evidenciando un claroderrame al suelo de sustancias oleosa.

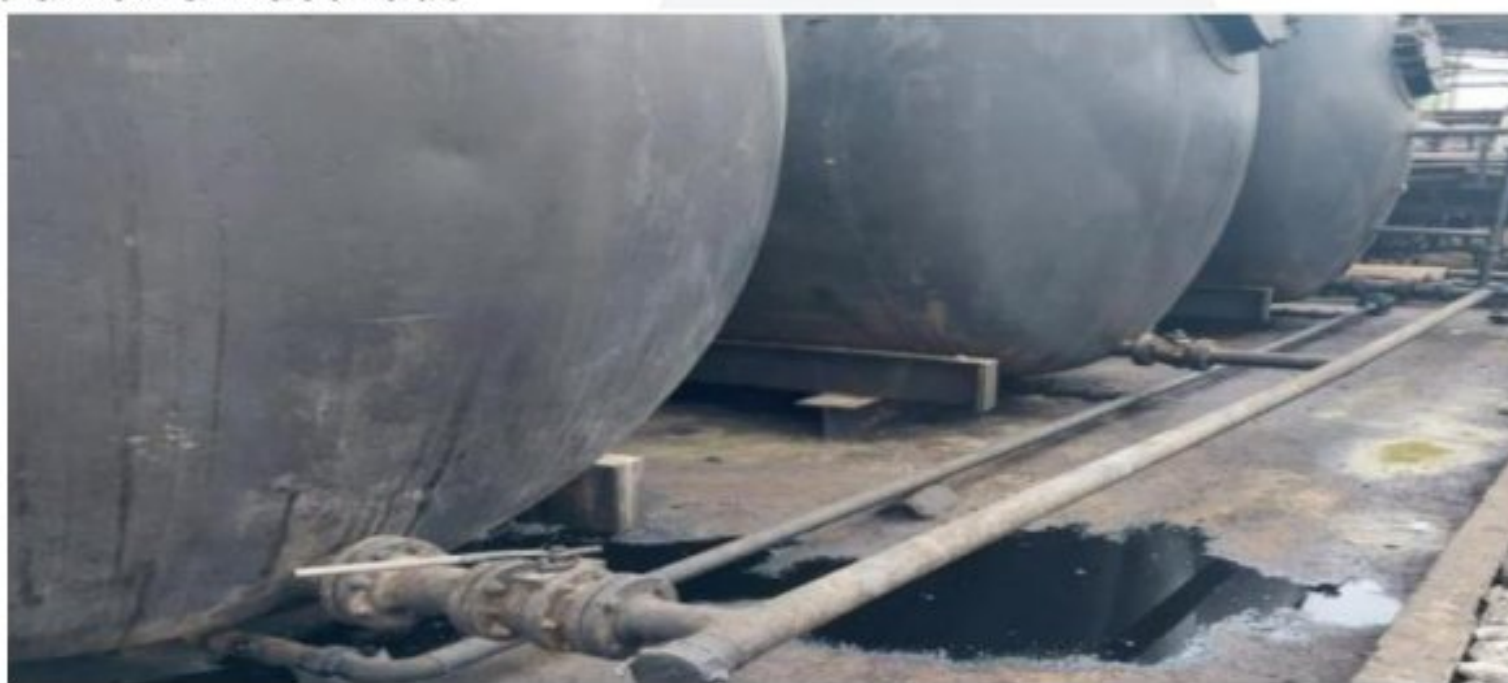
- *No cuenta con muros de contención para evitar contaminación en ninguno de los procesos donde se evidencie almacenamiento de sustancias.*
- *El muro de contención en el lugar del almacenamiento es insuficiente para el volumen almacenado.*

**Figura 7.** Muros de contención insuficientes para el volumen almacenado.
