AUTO NO. EPA-AUTO-0643-2023 DE MIÉRCOLES, 31 DE MAYO DE 2023

“POR MEDIO DEL CUAL SE INICIA PROCEDIMIENTO ADMINISTRATIVO SANCIONATORIO AMBIENTAL CONTRA EL PROYECTO DATACENTER-CARTAGENA II S.A. CON NIT 900.087.151-2”

CONCEPTO TÉCNICO 241

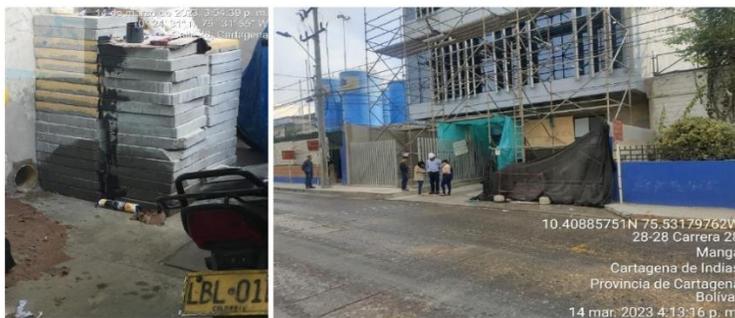
Figura 2. Lugar del vertimiento - Edificio DATACENTER
Fuente: Autores 2023

Durante la visita se evidenciaron vertimientos de aguas a la vía provenientes del drenaje de aguas lluvias del proyecto DATACENTER, las cuales eran producto de una prueba de infiltración realizada en la azotea del edificio 24 horas antes, la visita fue atendida por el Señor JORGE MARIO ARIZA, identificado con C.C. 73.186.601, en calidad de Coordinador HSE del proyecto.

- Realizar limpieza en la zona pública afectada, producto del vertimiento de las aguas residuales generadas en la prueba de infiltración en la azotea del proyecto y enviar evidencias y acciones realizadas para subsanar el impacto ambiental ocasionado al correo electrónico atencionalciudadano@epacartagena.gov.co
- Evitar vertimiento de agua a la vía pública diferente a las aguas pluviales.

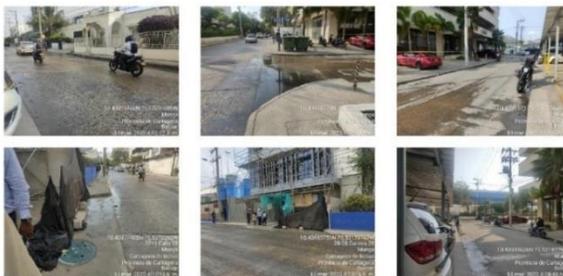
Punto donde se estaba realizando el vertimiento proveniente de la azotea (Drenaje de aguas lluvias primer piso)

Vertimiento de aguas provenientes de prueba de infiltración realizadas en la azotea conducidas a la vía (Calle 28 entre Carrera 28 y 29)

OBSERVACIONES		
1) Realizar limpieza de la zona afectada producto del vertimiento de las aguas usadas en la prueba de infiltración. 2) Se recomienda evitar vertimiento de agua a la vía diferentes a las aguas lluvias.		
FUNCIONARIO(S) QUE PRACTICARON LA VISITA DE VIGILANCIA Y CONTROL		
Nombre: <i>Camila Torres Velez</i>	Tipo y Número de Identificación: <i>CC 3115367356</i>	Firma: <i>[Firma]</i>
Nombre: <i>Carolina Velez</i>	Tipo y Número de Identificación: <i>4143270296</i>	Firma: <i>[Firma]</i>
DATOS DE QUIEN ATENDIÓ LA VISITA DE VIGILANCIA Y CONTROL:		
Nombre: <i>Orlando Alonso Caballero</i>	Tipo y Número de Identificación: <i>CC 73186601</i>	Firma: <i>[Firma]</i>
