AUTO NO. EPA-AUTO-0901-2023 DE MARTES, 04 DE JULIO DE 2023

“POR MEDIO DEL CUAL SE INICIA PROCEDIMIENTO ADMINISTRATIVO SANCIONATORIO AMBIENTAL EN CONTRA DEL SEÑOR GONZALO VERHELST CALDERÓN”

CONCEPTO TÉCNICO 888
FECHA: 29/06/2023

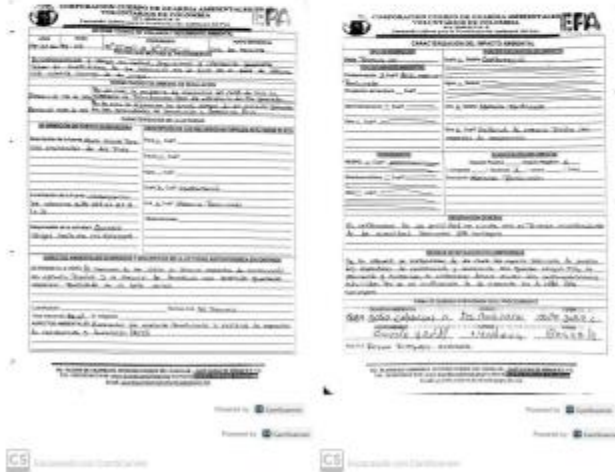
El día 14 de junio del presente año, la Corporación cuerpo de Guardia Ambiental Voluntario de Colombia - Guardia Ambiental, reportó queja ante la Subdirección Técnica y de Desarrollo Sostenible del Establecimiento Público Ambiental – EPA Cartagena, el inadecuado manejo de los RCD y contaminación de material particulado por parte de una obra de construcción de tipo familiar, ubicada en la Urbanización La Carolina Cra 84 No 39 F 67; Mz. H.L. 23.

La queja fue atendida el día 16 de junio del año en curso a las 10:45 a.m. por los funcionarios Lauren Franceschi y Oscar Varela de la Subdirección Técnica y de Desarrollo Sostenible, mediante visita de inspección realizada a la obra para verificar las actividades que en ella se desarrollaban, encontrándose que se estaban realizando actividades generadoras de RCD sin

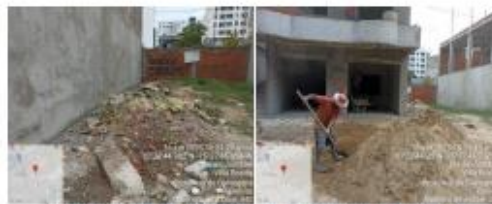
En la visita de inspección se pudo verificar que se adelantan actividades de mampostería, demolición, y repello, que alguna de estas, son actividades generadoras de RCD. La obra actualmente no cuenta con permiso de construcción, PIN transportador vigente.

El señor Gonzalo Verhelst Calderón afirmó que el proyecto está en un 50% de avance y que los RCD que se generan son almacenados al lado de la obra, allí se acumulan hasta tener el volumen requerido para solicitar el transporte, y posteriormente realizar la disposición final del material.

Imagen 1. Inadecuado manejo RCD, contaminación por material particulado

En visita de inspección, se evidenció inadecuado manejo de RCD, generando contaminación ambiental del suelo en este sector, al introducir materiales no susceptibles de aprovechamiento.

En visita de inspección, se identificó material particulado producto de la manipulación de RCD y de materiales de construcción tipo arena, siendo estos propensos a resuspensión y fácilmente erodable.

- 5.2. Solicitar PIN generador para la obra tipo familiar, ubicada en la Urbanización La Carolina Cra 84 No 39 F 67; Mz. H L 23, ante el Establecimiento Publico Ambiental-EPA Cartagena.
- 5.3. Retirar el RCD no aprovechable dispuesto en la parte posterior del proyecto, utilizar vehículo con pin transportador vigente, y enviarlo a disposición final con gestores

- autorizados, además, deberá cubrir con plásticos los materiales de construcción tipo arenosos y pétreos para evitar contaminación a la atmósfera por su resuspensión.

- 5.4. Debe enviar a EPA Cartagena recibos de disposición final, pin transportador utilizado, fotos de evidencia de que el material fue retirado. Luego de esto podrá solicitar el levantamiento de la medida preventiva.
