**AUTO NO. EPA-AUTO-1050-2023 DE MARTES, 18 DE JULIO DE 2023**

**“POR MEDIO DEL CUAL SE INICIA PROCEDIMIENTO ADMINISTRATIVO  
SANCIONATORIO AMBIENTAL CONTRA EDIFICIO CABRERO MARINA CLUB Y SE  
DICTAN OTRAS DISPOSICIONES”**

**LA DIRECTORA GENERAL DEL ESTABLECIMIENTO PÚBLICO AMBIENTAL, EPA  
CARTAGENA**

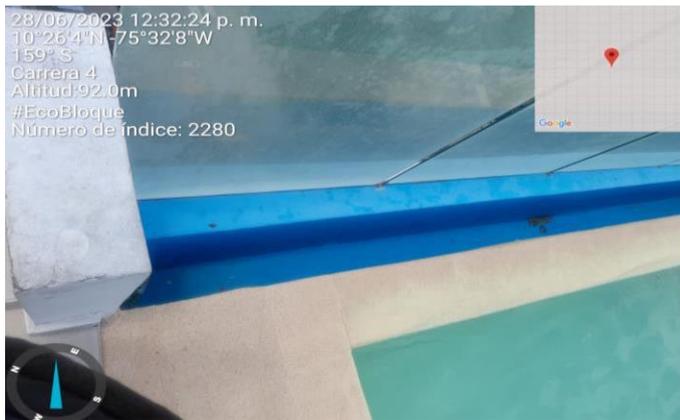
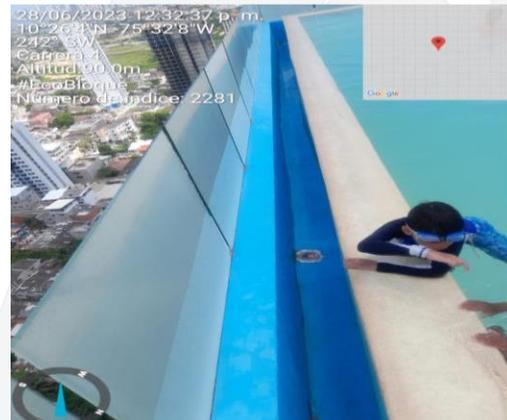
**Ilustraciones 2 y 3. Rebose de piscina recreativa.**

Durante la visita de inspección se evidenció que el establecimiento genera aguas residuales no domésticas, provenientes del funcionamiento de la piscina causada por las aguas de rebose. El edificio cuenta con 28 pisos, ubicando el área de recreación de la piscina en el piso N° 27, las aguas resultantes de esta actividad mediante una conexión de tubos van dirigidas hacia el primer piso, cruzando por el parqueadero para finalmente desaguar en la parte trasera del edificio, generando vertimientos al suelo y al cuerpo de agua Caño Juan Angola directamente sin ningún previo tratamiento.

- Suspender inmediatamente los vertimientos de Aguas Residuales domésticas (ARD) y no domésticas (ARnD), proveniente de la actividad recreativa de la piscina que desemboca al Caño Juan Angola.

- Conectarse al sistema de alcantarillado público de la ciudad, o implementar un sistema de almacenamiento temporal y tratamiento para las aguas residuales no domésticas que se generan dentro del establecimiento y disponerlo con un gestor autorizado que certifique la disposición final de los mismos.

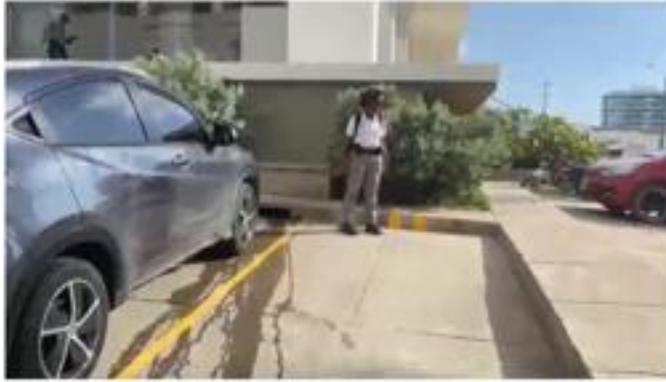
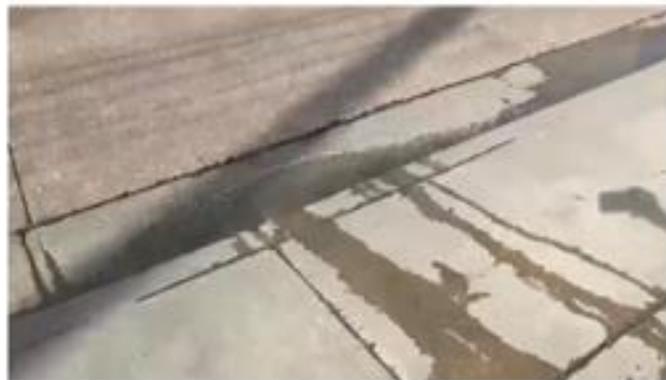
**Ilustraciones 3 y 4. Vertimiento de ARD a la vía.**

Durante la visita se evidenció que el edificio se encontraba vertiendo agua residual doméstica (ARD) hacia la vía pública proveniente del lavado de los balcones por la tubería de drenaje de aguas pluviales, donde la administración manifiesta que están haciendo labores de mantenimiento en los desagües del edificio.
