AUTO No. EPA-AUTO-1604-2023 DE MARTES, 19 DE SEPTIEMBRE DE 2023

“Por medio del cual se hacen unos requerimientos y se dictan otras disposiciones”

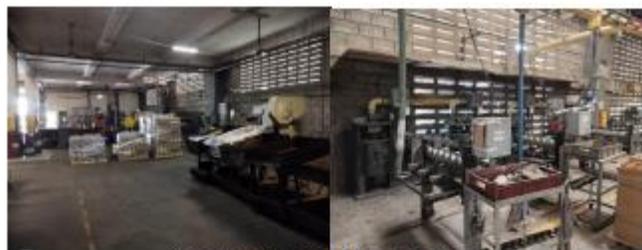
Al momento de la visita, COMENSA S.A. operaba normalmente, no se percibió emisión de ruido, material particulado ni olores ofensivos, sin embargo, es importante anotar que la producción de la empresa ha bajado de manera notoria, cuenta con 17 empleados comparados con los 100 que tenían el año anterior.

Área de operaciones y productos finales.

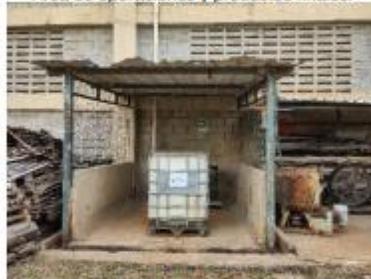
COMENSA S.A. cuenta con un sitio de almacenamiento temporal de residuos peligrosos. Este sitio tiene piso de cemento, cuenta con dique de contención y se encuentra bajo techo con ventilación apropiada, sin embargo, al momento de la visita no se evidenció ningún tipo de residuo peligroso almacenado en esta área, solo se encontró un contenedor para aceite usado vacío. Tampoco se

evidencio residuos sólidos o ácidos residuales almacenados a diferencia de la visita del año anterior, esto se debe a que actualmente, el proceso operativo ha disminuido.

Sitio de almacenamiento al momento de la visita estaba completamente vacío

4.5 Realizar adecuaciones al sitio de almacenamiento de residuos peligrosos.

4.6 Limitar el acceso al sitio de almacenamiento de RESPEL. Esto será verificado en la próxima visita de control y seguimiento. Esto será verificado en la próxima visita de control y seguimiento.

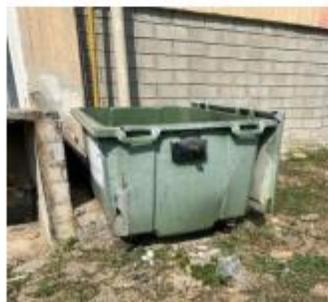
COMENSA S.A. cuenta con un contenedor grande en el cual se realiza el acopio temporal de los residuos sólidos. Este contenedor cuenta con tapa (en el momento de la visita se encontraba abierta) sin rotulación, a la intemperie.

Almacenamiento temporal de residuos ordinarios.

4.4 Adecuar el almacenamiento de residuos ordinarios en un lugar bajo techo protegido de la intemperie y mantenerlos tapados. Esto será verificado en la próxima visita de control y seguimiento. Esto será verificado en la próxima visita de control y seguimiento.

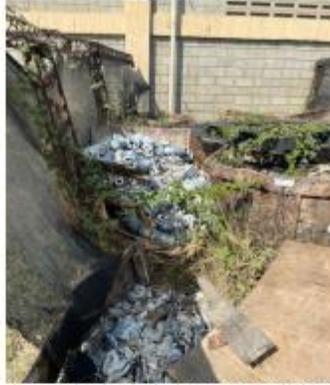
COMENSA S.A. también genera restos metálicos (que son almacenados en tanques sin rotulación y demarcación de zona), residuos de piezas en porcelana y estibas de madera que se acumulan a las afueras de la empresa, sin demarcación o rotulación en la zona. Estos residuos no se han gestionado, según lo manifestado por no contar con un gestor.

Residuos de cerámica generados en la producción hasta de 5 años

4.9 Adecuar una zona de almacenamiento temporal para los residuos metálicos, estibas usadas/dañadas y residuos de porcelana, estos residuos no deben estar a la intemperie.

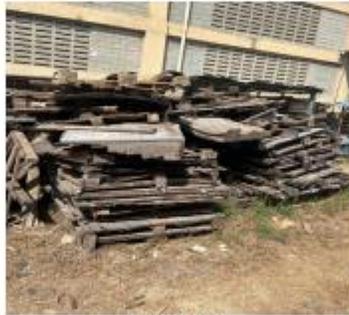
Escombros

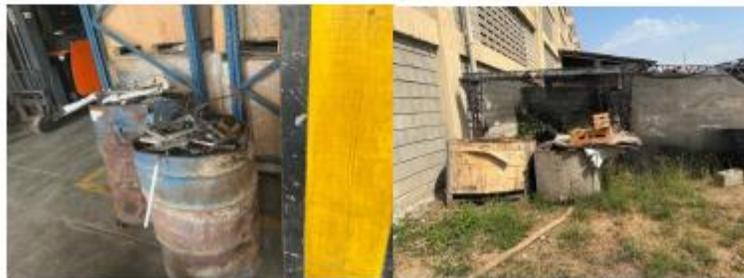
Almacenamiento de residuos de chatarra y madera.

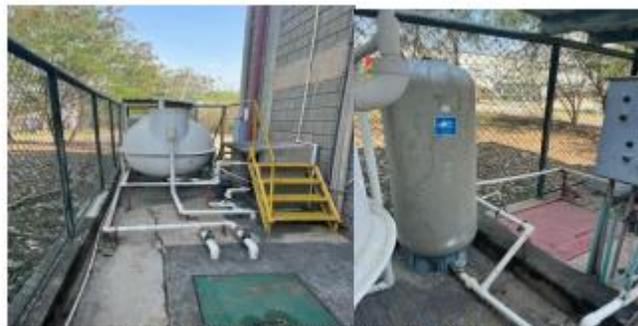
COMENSA S.A. genera aguas residuales domésticas (ARD) de los baños y oficinas. Las ARD son tratadas en una PTAR que realiza un tratamiento anaeróbico con aireación extendida y luego son conducidas al sistema de la Zona Franca La Candelaria y vertidas al caño Casimiro.

Las comparaciones de los resultados indican que el sistema de tratamiento presenta un cumplimiento frente a la Resolución 0631 del 2015 de un 100% en los parámetros que establecen valores límites máximos permisibles.

Plan de tratamiento de aguas residuales domésticas.

4.2 Presentar el informe de la caracterización de las ARD correspondiente al año 2023 para su análisis y evaluación. Esta caracterización debe incluir todos los parámetros establecidos en el artículo 8 de la resolución 0631 de 2015. De manera inmediata.
