AUTO No. EPA-AUTO-1628-2023 DE VIERNES, 22 DE SEPTIEMBRE DE 2023

“POR MEDIO DEL CUAL SE REQUIERE A LA CLÍNICA SAN JOSE DE TORICES Y SE DICTAN OTRAS DISPOSICIONES.”

El 21 de junio de 2023 se practicó visita de seguimiento y control a la gestión externa a la empresa CLÍNICA SAN JOSÉ DE TORICES, identificada con NIT 900.304.958-0, Código CIU No 8610, está ubicada en el barrio Torices Cra. 14 No. 43-86, la cual fue atendida por el señor Hayder Palma Zarco, jefe de mantenimiento quien manifestó que presta servicios de urgencias, UCI Adultos, UCI neonatal, cirugía, ortopedia, consulta externa, hemodinámica, imagenología, hospitalización y laboratorio clínico.

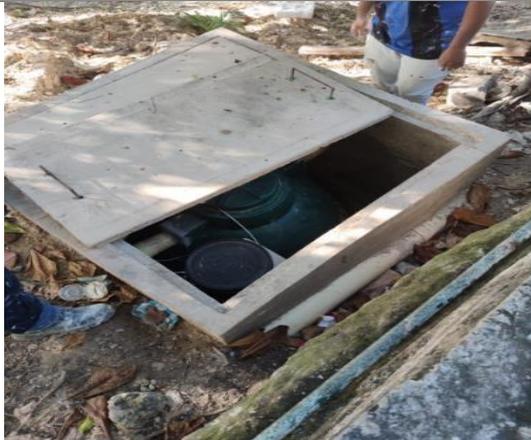
- *Construcción y puesta en marcha de la trampa de grasa con fecha de 06 de noviembre de 2022. Se evidencia en visita. (Ver ilustración 1)*
- *Dosificación de bacterias benéficas de marca Biodyne 301® de uso agroindustrial para reducción de contaminante orgánico. Se evidenció dosificador en la entrada del registro antes de la salida al alcantarillado municipal.*
- *Se evidenció certificados de mantenimiento y limpieza de redes hidrosanitaria semestral.*

Ilustración 1. Trampa de grasa a la salida del vertimiento

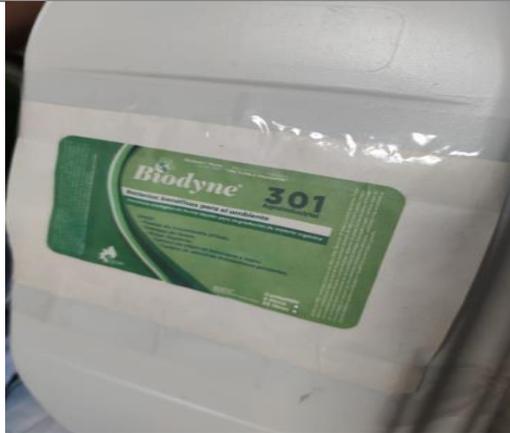
Ilustración 2. Dosificador para degradación de materia orgánica

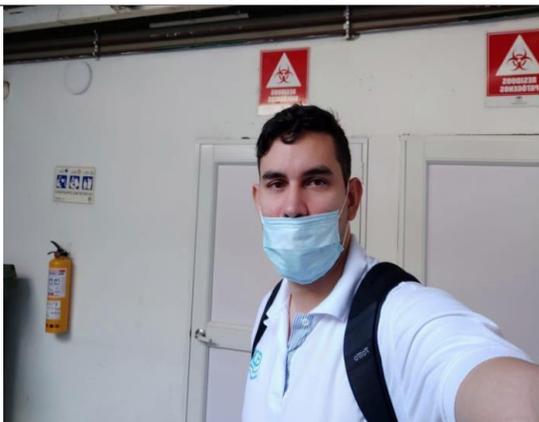
- Se encuentra alejado de las zonas de atención al público.
- Cuenta con rejilla y acometida de agua para facilitar el lavado del sitio.
- Cuenta con un extintor al sitio de almacenamiento temporal de los residuos.
- Cuenta con la báscula para pesar los residuos hospitalarios.
- Cuenta con un dique de contención en los residuos hospitalarios.
- Las puertas están debidamente rotuladas.
- Cuenta con techo para protegerlo de aguas lluvias.
- Los recipientes están debidamente rotulados en el sitio de almacenamiento temporal.
- Paredes y pisos lisos de fácil limpieza.
- Ventilación e iluminación adecuada.
- Cuenta con elementos que impiden el acceso a vectores.
- El almacenamiento de residuos peligrosos temporal se encuentra señalizado y rotulado.
- Manejan correctamente el nuevo código de colores.

Ilustración 3. Depósito de almacenamiento final de residuos peligroso

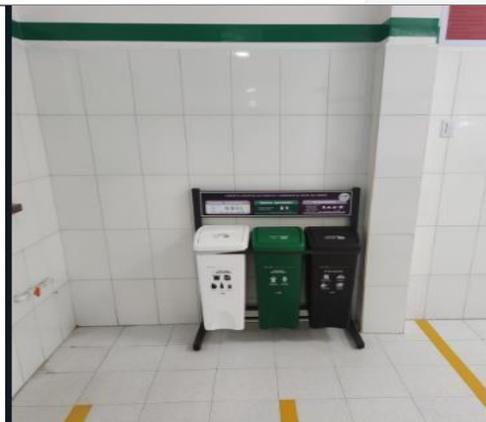
Durante el recorrido se observó al personal de enfermeras y médicos con los elementos de protección como tapa bocas, gorros, batas, y guantes. Realizan separación de los residuos peligrosos generados. Estos se depositan en recipientes de plásticos con el nuevo código de colores de acuerdo con la Resolución 1344 de 2020, se anota que no se encuentran rotulados.

Ilustración 4. Punto ecológico nuevo código de colores
