**AUTO No. EPA-AUTO-1822-2023 DE JUEVES, 12 DE OCTUBRE DE 2023**

**“Por el cual se hacen unos requerimientos y se dictan otras disposiciones”**

**DESARROLLO DE LA VISITA**

*El día 30 de junio de 2023 se realizó visita de control y seguimiento a la empresa **KNAUF DE COLOMBIA SAS**, identificada con Nit. 900488297-1, ubicada en Mamonal Km 12, Zona Franca la Candelaria en Cartagena, con actividad comercial fabricación de artículos de yeso, la cual fue atendida por los señores Jhon Alexander Piraneque Jefe de Seguridad, Salud y Medio Ambiente, y Francisco Castillo, Asesor Ambiental, de la visita y del estudio del expediente, se anota lo siguiente*

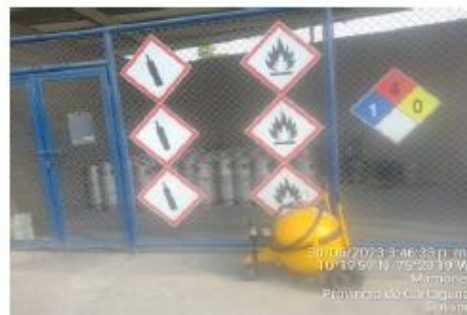
Cuarto almacenamiento de gas.

Manifestó el señor Piraneque, que han realizado la caracterización de los productos químicos, los han etiquetado bajo los lineamientos de SGA, y cuentan con el respectivo inventario, en el recorrido se observó que, en el área de almacenamiento de gas, estaba identificada, además, con los pictogramas de SGA, y disponían de las FDS

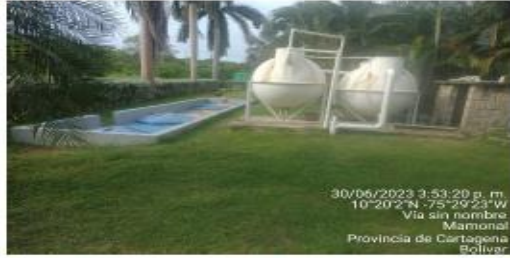
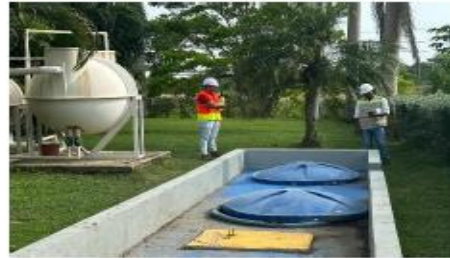
**PTARD**

Cuentan con un sistema aeróbico para el de tratamiento de las aguas residuales domésticas, que está conformado por cuatro cámaras o compartimentos más dos reactores a los que se adicionan los microorganismos, de estos pasan a la tercera cámara de sedimentación, por rebose llega a la cuarta y el efluente final se vierte al caño Casimiro, el mantenimiento del sistema lo realiza la empresa Succión y Carga, se ha venido realizando caracterizaciones semestralmente, utilizando como marco normativo la Resolución 0631 de 2015.

Se apreció que las tapas de las últimas dos cámaras no están cerrando de manera adecuada, por lo que se perciben olores ofensivos, además, de la presencia de residuos vegetales producto del mantenimiento de la grama, dentro de esta área, con el riesgo que ingresen a las cámaras. Se observo bastante libre de basuras el cauce del caño Casimiro.

4. **KNAUF DE COLOMBIA S.A.S., debe garantizar el correcto cerrado de las tapas de las dos últimas cámaras de la PTARD,** eliminando así la dispersión de olores ofensivos, además, la limpieza del sistema, evitando que residuos orgánicos ingresen a estas, lo que se verificara en la próxima visita.

- 1.1. Garantizar el correcto cerrado de las tapas de las dos últimas cámaras de la PTARD, eliminando así la dispersión de olores ofensivos, además, deberá realizar la limpieza del sistema, evitando que residuos orgánicos ingresen a estas. El cumplimiento se verificará en la próxima visita.
- 1.2. Realizar labores periódicas de limpieza del cauce del caño Casimiro, conservando los respectivos soportes, que deben estar disponibles durante las visitas.

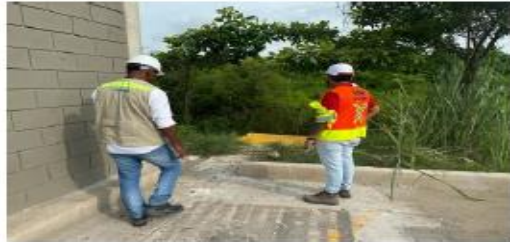
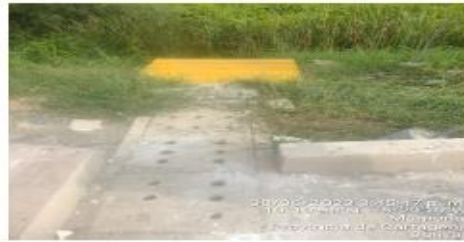
**Sedimentadores nuevos**

*Con la ampliación del muro perimetral como control para el ingreso de material particulado por escorrentías al caño Casimiro, se construyeron dos nuevas trampas de sedimentación una a la altura del cuarto de cilindro de gas y el otro en la caseta de montacargas, sin embargo, es necesario construir otro en el área de parqueo de camiones.*

Se pudo evidenciar que el canal recoge las escorrentías y las conduce a los sedimentadores 1 y 2, estaban limpios a igual que estos.

Aun no se han construido las obras menores en los taludes del caño Casimiro, que permitan controlar la erosión que puede ocasionar las descargas de los sedimentadores 1, 2 y 3.

7. **KNAUF DE COLOMBIA S.A.S, debe construir un muro a lo largo de las pilas de material depositado en el patio, con el propósito de evitar la migración de este hacia otras áreas, lo mismo que una trampa de sedimentación en el caño de Casimiro interno, que evite su total sedimentación, en un término de seis (6) meses”.**

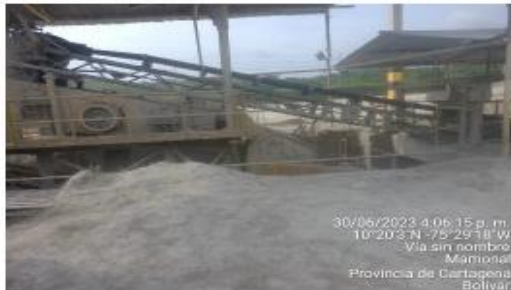
**Zaranda**

*En el área donde opera la zaranda y el molino que operaban al momento de la visita, se pudo observar la generación y suspensión de material particulado, producto de la operación de la zaranda, que esta descubierta, mientras que el molino está provisto de una cubierta que permite controlar la emisión de material particulado, también, se evidencio la existencia de una cerca viva de limoncillo en sentido a la dirección del viento, que puede actuar como barrera de control para la dispersión de material particulado, pero por lo observado no es suficiente, por lo que se debe implementar otros mecanismos más eficientes.*

6. **KNAUF DE COLOMBIA S.A.S., debe cubrir la zaranda con una cubierta a fin de controlar la emisión de material particulado durante su operación,** o en su defecto instalar otros mecanismos efectivos que permitan minimizar este impacto, en un término de seis (6) meses.

- 1.3. Cubrir la zaranda con una cubierta a fin de controlar la emisión de material particulado durante su operación, o en su defecto instalar otros mecanismos efectivos que permitan minimizar este impacto, en un término de seis (6) meses contados desde el día siguiente a la notificación del presente acto administrativo.
- 1.4. Construir un muro a lo largo de las pilas de material depositado en el patio, con el propósito de evitar la migración de este hacia otras áreas, lo mismo que una trampa de sedimentación en el caño de Casimiro interno, que evite su total sedimentación, en un término de seis (6) meses contados desde el día siguiente a la notificación del presente acto administrativo.

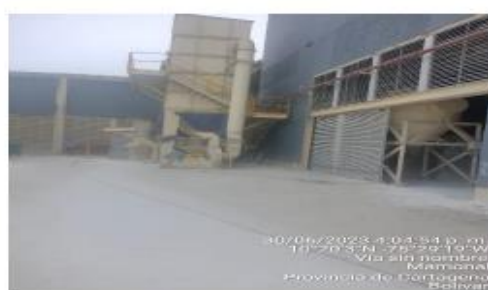
**Colector de polvo**

El colector de polvo que a través de un ciclón recoge el material fino estaba operando, y se le acoplo un recolector que actúa como extractor, este absorbe el material particulado que se produce allí, y lo descarga por una apertura a sacos big bag o tanques, para su posterior aprovechamiento, en esta área no se apreció suspensión de material particulado
