AUTO No. EPA-AUTO-1843-2023 DE MARTES, 17 DE OCTUBRE DE 2023

“POR MEDIO DEL CUAL SE REQUIERE A LA SOCIEDAD CICON S.A.S., Y SE DICTAN OTRAS DISPOSICIONES.”

“DESARROLLO DE LA VISITA

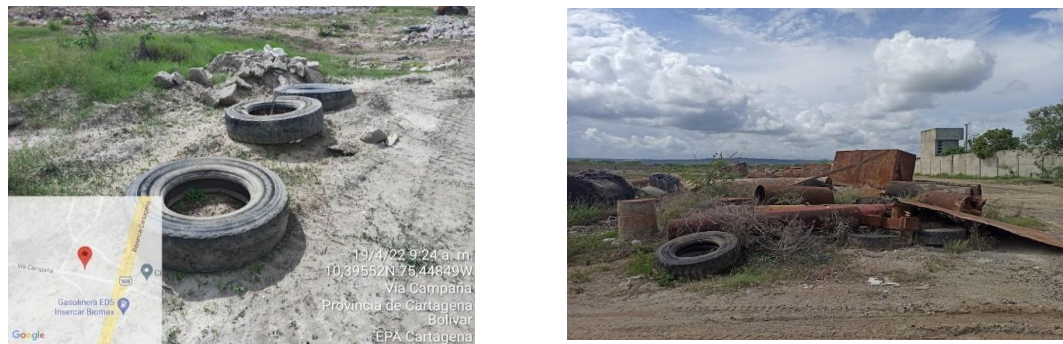
Durante el recorrido por las instalaciones de la empresa CICON se pudo evidenciar que aún hay llantas usadas almacenadas en diferentes zonas, que se encuentran a cielo

abierto, aún no han seguido la recomendación de realizar disposición con un gestor autorizado, como se aprecia en la Figura 5.

Figura 5. Llantas mal almacenadas

- Existen puntos donde se encuentran varios residuos sólidos combinados.
- Se identifican aceros en contacto directo con el suelo.
- Se identifican llantas acopiadas a cielo abierto.

- *Acopiar apropiadamente las llantas usadas hasta tanto se realice la disposición final con gestores autorizados.*
3. *Se solicita a la sociedad CICON SAS dar cumplimiento a la Resolución 1326 de 2017 “por la cual se establecen los sistemas de Recolección Selectiva y Gestión Ambiental de Llantas Usadas y se dictan otras disposiciones” expedida por el MADS, específicamente en los siguientes artículos: Artículo 11. Del almacenamiento; Artículo 18. Obligaciones de los consumidores y Artículo 22. Prohibiciones.*

- 1.9. Acopiar apropiadamente las llantas usadas hasta tanto se realice la disposición final con gestores autorizados.

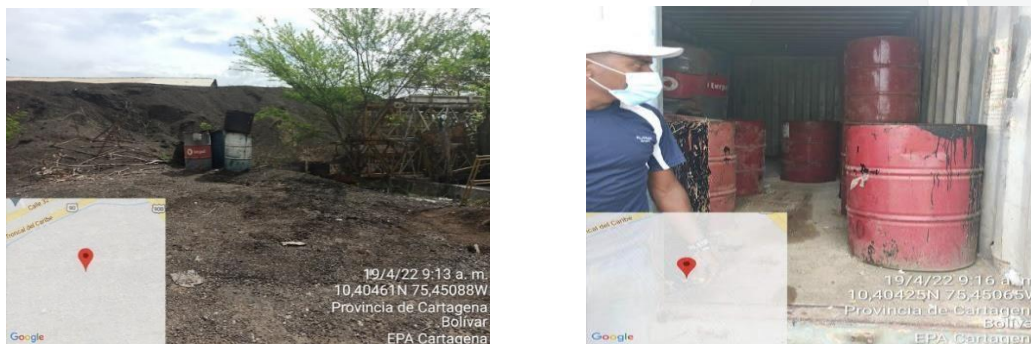
Los RESPEL están almacenados en tanques metálicos, algunos se encuentran expuestos a cielo abierto sin tapa y otros los están ubicando dentro de un contenedor, esto se puede evidenciar en las imágenes de la Figura 6. Por otro lado, se identificó un montículo de aproximadamente 4 m de alto de RCD pétreo tipo asfalto producto del fresado de vías, afirman que proyectan aprovecharlo en el mismo lote.

Figura 6. Almacenamiento de RESPEL y montículo de RCD pétreo tipo asfalto

- Se identifica RCD pétreo tipo hormigón esparcido por una gran porción del lote.
- Se identifica un montículo a cielo abierto de aproximadamente 4 m de altura de RCD pétreo tipo asfalto producto del fresado de vías.

- *Implementar medidas de mitigación de la generación de material particulado por el acopio del RCD pétreo tipo asfalto, estas medidas incluyen la inversión en herramientas, equipos, infraestructura y procesos a los que haya lugar, lo anterior no exime de la responsabilidad de adelantar los permisos que sean necesarios.*

4. *Previo al aprovechamiento del RCD pétreo tipo asfalto producto del fresado de vías se solicita presentar e implementar un Programa de Manejo Ambiental de Residuos de Construcción y Demolición, lo anterior conforme a las resoluciones 0472 de 2017, 0658 de 2019, 112 de 2020 y 1257 de 2021.*

- 1.8. Implementar medidas de mitigación de la generación de material particulado por el acopio del RCD pétreo tipo asfalto, estas medidas incluyen la inversión en herramientas, equipos, infraestructura y procesos a los que haya lugar, lo anterior no exime de la responsabilidad de adelantar los permisos que sean necesarios.

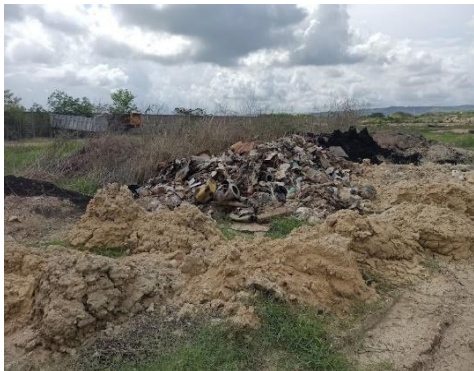
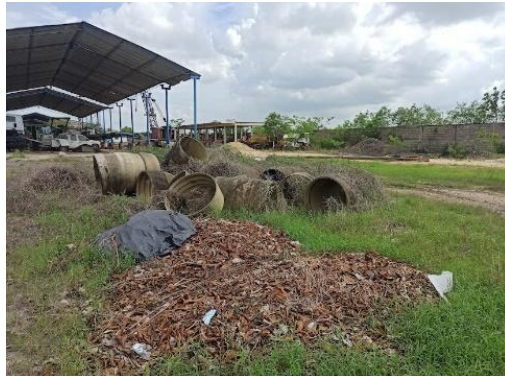
Por último, en el recorrido también se logró identificar varios montículos de residuos mezclados. Entre los residuos que se pudieron identificar están metales (fragmentos de tuberías sobrantes de proyectos ejecutados por CICON, plásticos, maderas, restos de poda). En la Figura 8 se evidencia lo descrito anteriormente.

Figura 8. Pilas de Residuos solidos

- *Elaborar e implementar un Plan de Contingencia para el Manejo de Derrames Hidrocarburos o Sustancias Nocivas.*
 - *Separar los residuos sólidos y realizar disposición adecuada con gestores autorizados.*

- 1.6. Separar los residuos sólidos y realizar disposición adecuada con gestores autorizados.
- 1.7. Dar cumplimiento a las resoluciones 0472 de 2017, 0658 de 2019 y 1257 de 2021 en cuanto a la gestión integral de RCD, así mismo, solicitar PIN Generador a EPA Cartagena con fundamento en el Artículo 5 de la resolución 0658 de 2019, considerando las actividades de limpieza de RCD solicitadas.

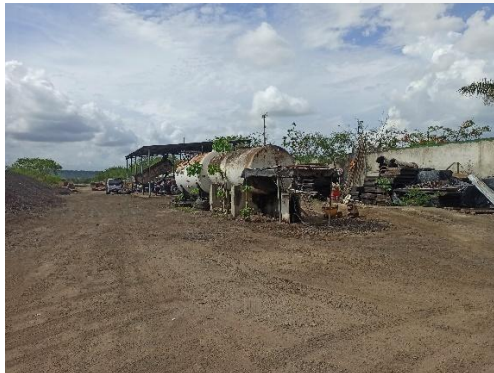
Se identificó la construcción de una estación de servicios privada, que la empresa utiliza para el suministro de combustible de sus vehículos. Esta estación se encontró en muy mal estado, no se identificaron medidas de manejo, contención o prevención de riesgos contra incendios o derrames de hidrocarburos. Tanto el dispensador como los tanques de almacenamiento (son dos) se encuentran en contacto directo con el suelo. Lo anterior puede evidenciarse en la Figura 9. Las actividades de reparaciones de los vehículos se realizan en tres hangares, hangares 2, 3 y 5 identificados en la Figura 1. Para los hangares 2 y 3 no realizan actividades generadoras de RESPEL en virtud de la medida preventiva impuesta, sin embargo, el suelo se encuentra expuesto y no se observan medidas de manejo, así mismo, se identificaron manchas de hidrocarburos producto de las actividades previas realizadas. Para el caso del hangar 5, si bien tiene construida una losa en concreto rígido, no se identifica sistema perimetral de contención para prevenir el derrame o escape de RESPEL o durante las actividades de lavado. Lo anterior se aprecia en la Figura 10.

Figura 9. Estación de servicio privada

- No existen medidas de manejo en la estación de servicio privada, así mismo, se encuentra en muy mal estado, existe riesgo contaminación al suelo o incendio.

- Remediar el daño ocasionado al suelo por vertimiento de RESPEL, implementando sistema de tratamiento para su recuperación (in situ o ex situ). Adicionalmente, implementar las medidas para que el daño no se vuelva a repetir, entre esas mejorar o adecuar la infraestructura donde se genera el RESPEL y exista riesgo de vertimiento, es decir los hangares 2, 3 y 5, así mismo en la estación de servicio privada. Debe tener en cuenta las actividades de limpieza que tengan que realizarse periódicamente, los drenajes por escorrentía y su control, impermeabilizaciones y aislamientos. Lo anterior sin

- 1.1. Remediar el daño ocasionado al suelo por vertimiento de RESPEL, implementando sistema de tratamiento para su recuperación (in situ o ex situ). Adicionalmente, implementar las medidas para que el daño no se vuelva a repetir, entre esas mejorar o adecuar la infraestructura donde se genera el RESPEL y exista riesgo de vertimiento, es decir los hangares 2, 3 y 5, así mismo en la estación de servicio privada. Debe tener en cuenta las actividades de limpieza que tengan que realizarse periódicamente, los drenajes por escorrentía y su control, impermeabilizaciones y aislamientos. Lo anterior sin perjuicio de los permisos y/o autorizaciones a los que haya lugar y el cumplimiento normativo al que esté sujeto.

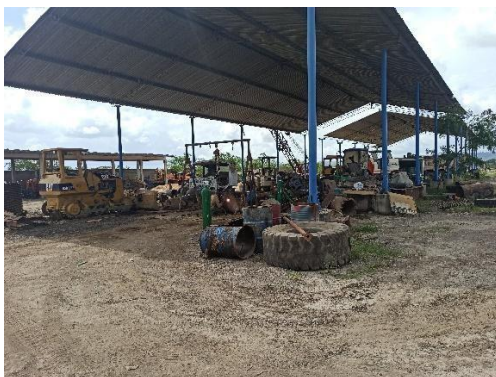
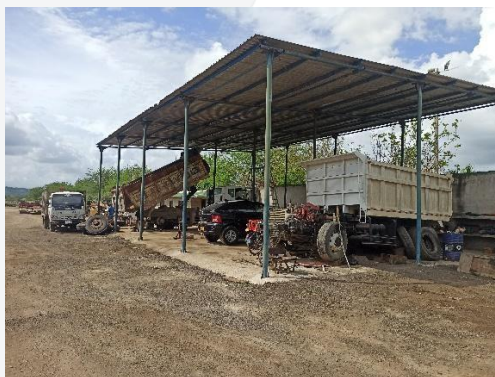
Figura 10. Hangares de trabajo, a la izquierda hangares 2 y 3, a la derecha hangar 5

- No existen medidas de manejo de RESPEL en los hangares 2 y 3
- En hangar 5 si bien se encuentra sobre una superficie rígida (losa en concreto), perimetralmente no tiene un sistema de drenaje o retención que prevenga el escurrimiento o vertimiento de RESPEL al suelo
