AUTO NO. EPA-AUTO-1948-2023 DE MIÉRCOLES, 25 DE OCTUBRE DE 2023

“Por el cual se hace requerimiento a la señora MARIA BERNARDA DUQUE SALAZAR y se dictan otras disposiciones”

LA DIRECTORA GENERAL DEL ESTABLECIMIENTO PÚBLICO AMBIENTAL, EPA CARTAGENA

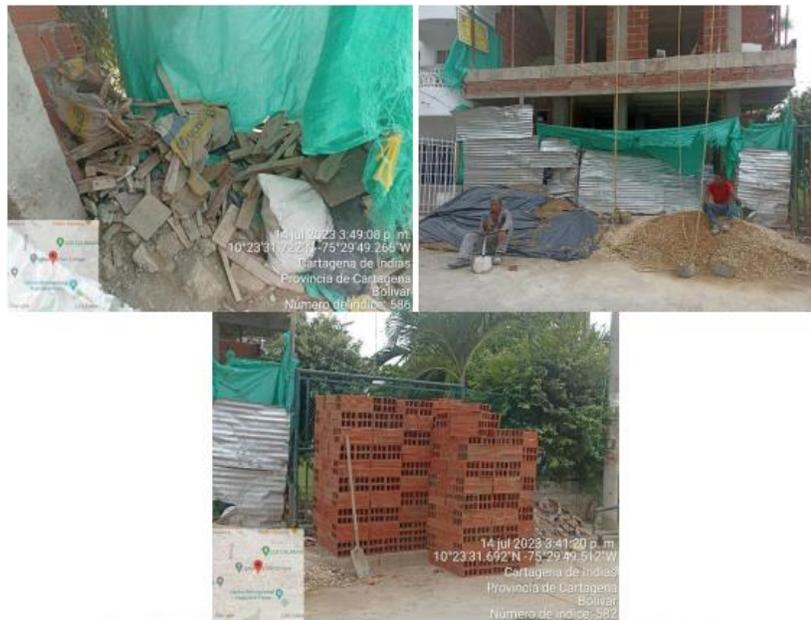
El señor Yeisiño Narvéez afirmó que el proyecto está en un 50% de avance y que los RCD que se generan son almacenados dentro de la obra, allí se acumulan hasta tener el volumen requerido para solicitar el transporte, y posteriormente realizar la disposición final del material.

Imagen 1. Inadecuado manejo RCD, contaminación por material particulado

2.2.1. Suelo En visita de inspección, se evidenció inadecuado manejo de RCD, generando contaminación ambiental del suelo en este sector, al introducir materiales no susceptibles de aprovechamiento.

2.2.3. Atmósfera En visita de inspección, se identificó material particulado producto de la manipulación de RCD y de materiales de construcción tipo arena, siendo estos propenso a resuspensión y fácilmente erodable.

-Adecuar punto de acopio para materiales y RCD dentro de la obra para su buen manejo y/o uso"

- 1.1. Radicar ante el establecimiento público ambiental permiso como PIN generador y transportador.
- 1.2. Enviar licencia de construcción al correo electrónico atencionalciudadano@epacartagena.gov.co
- 1.3. Adecuar punto de acopio para materiales y RCD dentro de la obra para su buen manejo y/o uso.
