**AUTO No. EPA-AUTO-2301-2023 DE MARTES, 26 DE DICIEMBRE DE 2023**

**“POR MEDIO DEL CUAL SE LEVANTA MEDIDA PREVENTIVA IMPUESTA A HOTEL RESTAURANTE KRISAIDA CON NIT 33281719-1 Y SE DICTAN OTRAS DISPOSICIONES”**

**LA DIRECTORA GENERAL DEL ESTABLECIMIENTO PÚBLICO AMBIENTAL, EPA CARTAGENA**

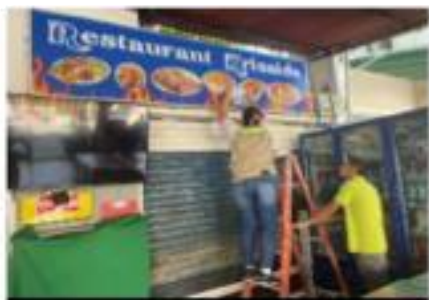
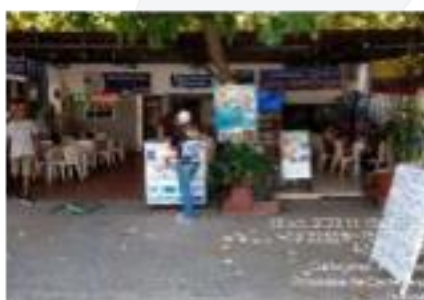
3. Adicionalmente, se pudo evidenciar que el establecimiento identificó un punto de almacenamiento temporal para los aceites de cocina usados, sin embargo, la pimpina se encontró destapada. Implementaron trampa de grasas y se encuentran a la espera de llenar la cantidad mínima necesaria para ser recogida por una empresa autorizada para darle la disposición final adecuada. El personal a cargo de

la gestión de los ACU recibió la respectiva capacitación, pero se encuentran a la espera del certificado. Se observaron dos puntos para la separación adecuada de los residuos de acuerdo con lo establecido en la Resolución 2184 del 2019.

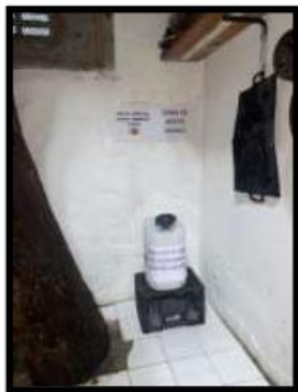
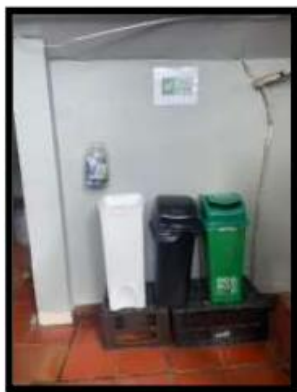
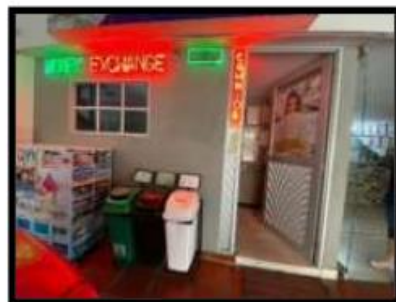
**Ilustracion-1** Evidencian la adopción de los colores estipulados por la Resolución 2184 del 2019

Así mismo, mediante radicado **EXT-AMC-23-0138196** el establecimiento adjunta soporte fotográfico del punto de almacenamiento temporal de los ACU. Así mismo, evidencian la adopción de los colores estipulados por la Resolución 2184 del 2019 para la separación adecuada de los residuos sólidos. Ver lustracion-1
