RESOLUCION No. EPA-RES-00473-2023 DE JUEVES, 09 DE NOVIEMBRE DE 2023

“POR MEDIO DEL CUAL SE RESUELVE UNA SOLICITUD DE TALA DE EMERGENCIA DE MANGLARES Y SE DICTAN OTRAS DISPOSICIONES”

LA DIRECTORA GENERAL DEL ESTABLECIMIENTO PÚBLICO AMBIENTAL- EPA CARTAGENA

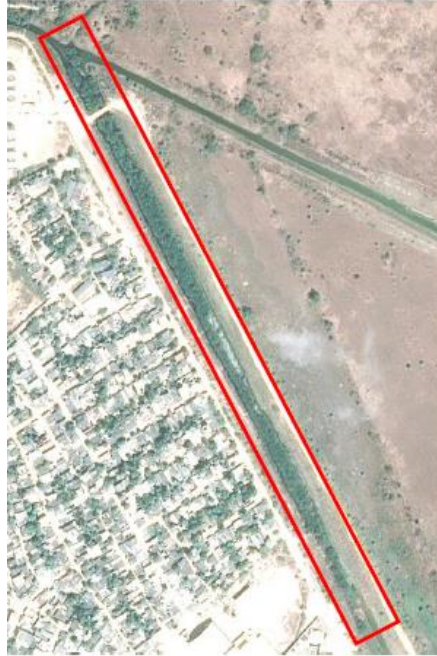
Figura 3. Vista en planta del Manglar en la parte baja del Canal La Hormiga.

La situación evidenciada conlleva a que en eventos de precipitaciones extremas el canal no cuente con la capacidad hidráulica suficiente para transportar los caudales debido a que se encuentra obstruido, esto propicia que el canal se pueda desbordar y generar inundaciones en los barrios aledaños en este caso en el barrio el Pozón.

En la Figura 3, Figura 4 Y 5 se puede observar la barrera de manglar que cubre en la actualidad gran parte del cauce del canal con especies (individuos) de más de 5,00 metros altura. El manglar está concentrado entre la Estación de Policía de El Pozón hasta después de la Ciudadela La Paz en la confluencia con el canal Chamaría, contando con una longitud aproximada de 650m.

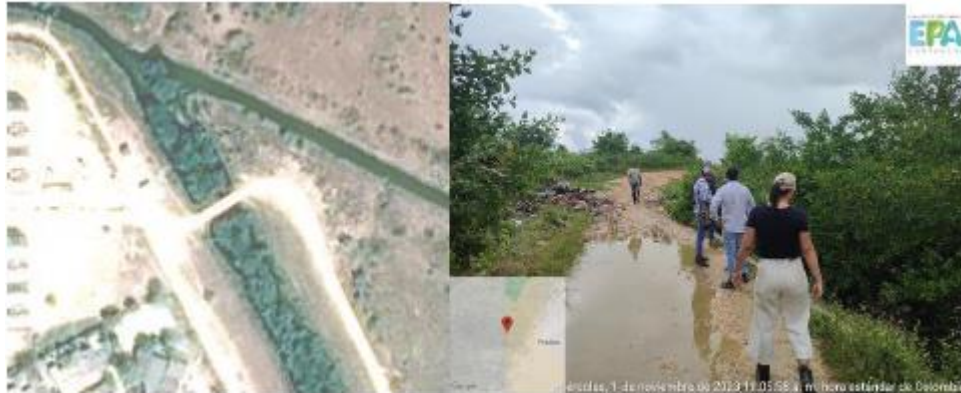
Figura 6. Puente del Terraplén del Canal La Hormiga

Adicionalmente se identificó un puente (ver Figura 6) ubicado frente del proyecto de viviendas de interés social Ciudadela de la Paz, que también afecta la capacidad hidráulica del canal, al encausar el caudal del canal a través de unos tubos, que reducen ostensiblemente la capacidad hidráulica del canal.

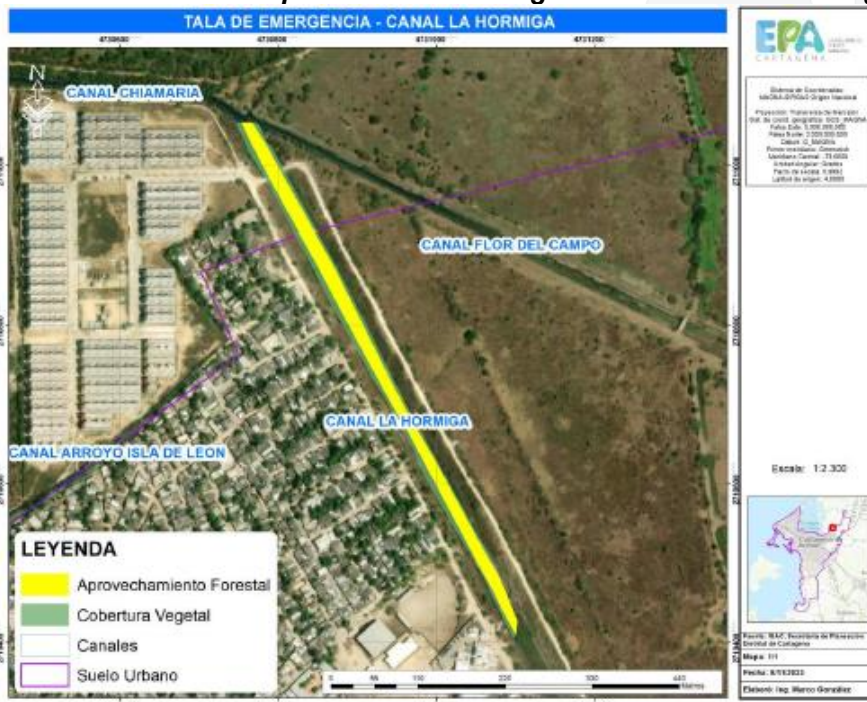
Figura 13. Área autorizada para la tala de emergencia. Fuente: EPA Cartagena.

- Registrar el FUN en la plataforma VITAL.
 - Anexar el Plano de Intervención.
 - Propuesta de Compensación por pérdida de Biodiversidad.
- Limitar el área de intervención a una franja de máximo 17 metros de ancho (línea transversal del canal) y 730 metros (Línea longitudinal del canal), desde el Comando de Policía del Pozón hasta la desembocadura del canal La Hormiga (ver figura 6). En ningún caso se realizarán intervenciones en los bordes del canal, ni sobre su margen izquierda (terraplén), dado que los árboles existentes en estas zonas están protegiendo los taludes del canal, previniendo la erosión, y prestando importantes servicios ambientales.

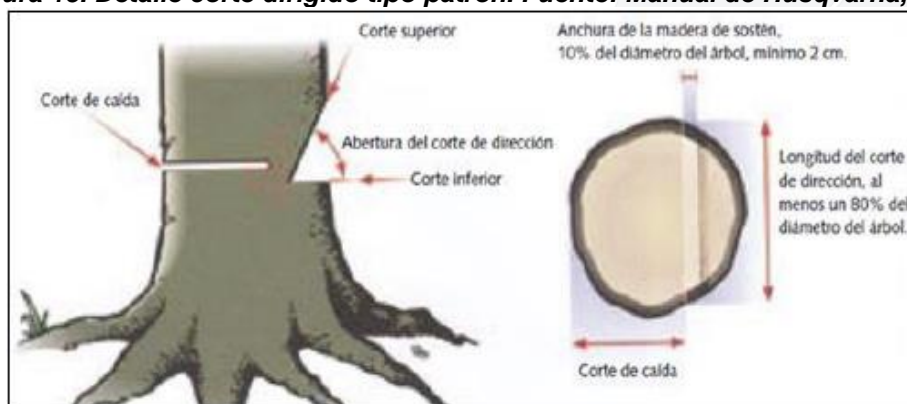
Figura 15. Detalle corte dirigido tipo patrón. Fuente: Manual de Husqvarna, 2000

- Para árboles con troncos de buena calidad (poco inclinado, sin tabloides) y dirección natural de caída favorable a la operación de arrastre, se utiliza la técnica patrón de corte. Otras técnicas, clasificadas como talas especiales, son utilizadas para los árboles que presentan por lo menos una de las siguientes características: diámetro grande, inclinación excesiva, tendencia a la formación de grietas, presencia de tablones, existencia de huecos grandes y dirección de caída desfavorable al arrastre.

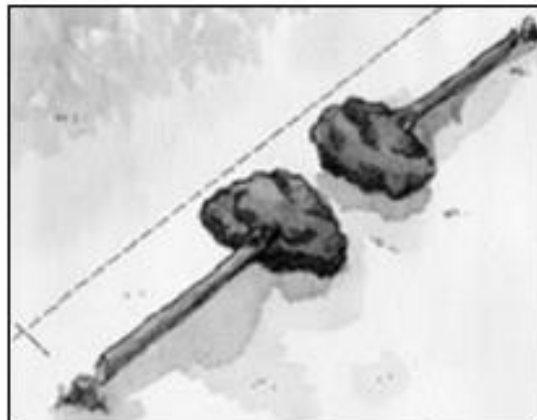
Figura 17. Distancia entre equipos. Fuente: Técnica de corta dirigida, Proyecto BOLFOR. 1997

- **Reglas para los troceadores:**
 - Antes de trocear se deberá inspeccionar de qué lado rodará la troza al terminar el trabajo.
 - Eliminar los estorbos al comenzar a trabajar.
 - Ubicar las trozas en la parte baja de donde se esté trabajando.
 - Informar al derribador donde se está trabajando para evitar accidentes.
- **Preparación de vías de escape**
 - Determinar el camino por el cual se movilizarán el aserrador y su ayudante para huir a la amenaza física del cuerpo arbóreo en caída.
 - La zona de caída abarca dos secciones, debajo de la copa del árbol (por ramas que puedan caer, por astillado o desplazamiento del fuste) y 45° a ambos lados de la dirección de caída y con una medida de dos (2) veces la longitud del árbol a talar. Ver ilustración.
