RESOLUCIÓN No. EPA-RES-00211-2024 DE LUNES, 01 DE ABRIL DE 2024

“POR LA CUAL SE ORDENA LA INTERVENCIÓN DE UN ÁREA DE MANGLAR PARA LA RECUPERACIÓN Y LIMPIEZA DEL CANAL CHIAMARÍA (LA HORMIGA) Y SE DICTAN OTRAS DISPOSICIONES”

EVIDENCIAS FOTOGRÁFICAS CT. 884 DE 2023 Y CT. 303 DE 2024

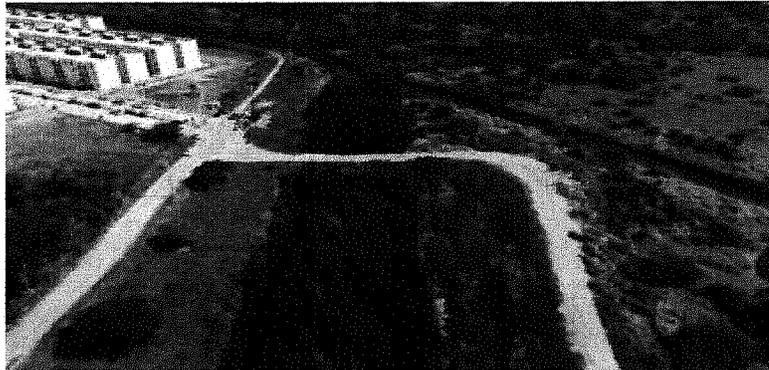
Julio 07 de 2022 – Fuente: OAGR D

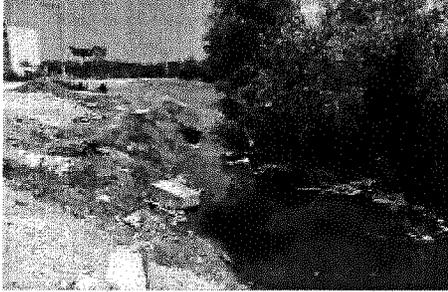
Aunado a lo anterior, la existencia y crecimiento del mangle invasivo aislado de su propio ecosistema se ha desarrollado en todo el centro del canal, por

Además, el grado de represamiento y acumulación de sedimentos es alto, lo que se convierte en una amenaza por alto Riesgo de Inundación en la temporada de lluvias, ocasionando grandes inundaciones a toda la población que se encuentra a su alrededor especialmente en el barrio el Pozón, afectando casi en un alto porcentaje de las casas inundándolas totalmente, con pérdida de enseres, electrodomésticos en otros.

Ilustración 3. En la imagen se observó que el crecimiento del mangle se desarrolló en el centro del canal lo que impide el flujo del agua. Fuente de foto: funcionario EPA.

Estas obras tienen por objeto incrementar la capacidad hidráulica del canal, aumentando la capacidad de captación de agua y conducción de la misma proveniente de aguas lluvias para mejorar los niveles de escurrimiento de la red pluvial de toda la ciudad.

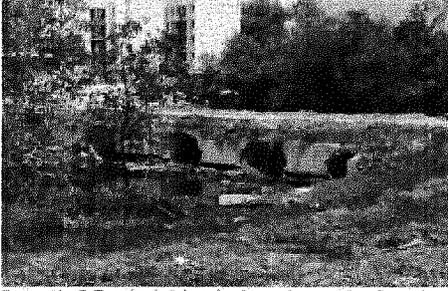
4. *Se observó que en la parte final del canal Chiamaria se encuentra el puente de tubos, que fue construido de forma provisional en la etapa de construcción del conjunto Ciudadela La Paz, que disminuye significativamente el área hidráulica del canal.*

Ilustración 5. Puente de tubos donde se observan las dimensiones por donde para el flujo del agua. Fuente de foto: funcionario EPA.
