AUTO No. EPA-AUTO-0958-2024 DE VIERNES, 12 DE JULIO DE 2024

“Por el cual se inicia procedimiento sancionatorio ambiental y se dictan otras disposiciones”

**EL DIRECTOR GENERAL DEL ESTABLECIMIENTO PÚBLICO AMBIENTAL, EPA
CARTAGENA**

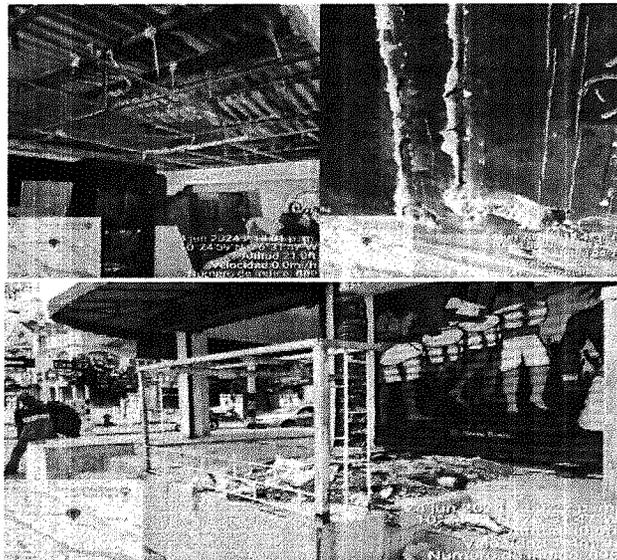
Figura 3. Presenta disposición de RCD en espacio público.
Fuente: autores, 2024.

Durante el recorrido, se pudo evidenciar que presuntamente los Residuos de Construcción y Demolición - RCD generados por el establecimiento EL CARIBE FUENTE DE SODA RESTAURANTE Y TOUR S.A.S. (EL CARIBE S.A.S.) en el desarrollo de las actividades de remodelación del inmueble, fueron dispuestos en zona no autorizada (espacio público), específicamente en proximidades al predio donde se localiza la estación de Aguas de Cartagena en la Avenida El Iago.

1. Suspender inmediatamente actividades generadoras de RCD y la disposición de RCD.
2. Tramitar PIN Generador ante el Establecimiento Ambiental EPA Cartagena.
3. Realizar la recolección de los RCD que fueron dispuestos presuntamente en espacio público y acopiarlos dentro del establecimiento.
4. Realizar la correcta disposición de los RCD con un gestor autorizado. Enviar las evidencias de los certificados de disposición final y documentos del PIN transportador(..)."

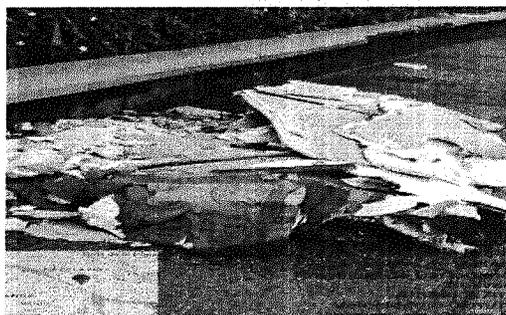
Figura 4. Presenta disposición de RCD en espacio público.
Fuente: autores, 2024.

- Inadecuada disposición de RCD provenientes presuntamente de la remodelación interna del establecimiento CARIBE SAS en espacio público.
- No contar con PIN generador para el desarrollo de las actividades generadoras de RCD.
