AUTO No. EPA-AUTO-1053-2024 DE VIERNES, 02 DE AGOSTO DE 2024

"Por el cual se hacen unos requerimientos y se dictan otras disposiciones"

La ejecución de las obras civiles del proyecto Construcción de una estructura hidráulica de tipo cajón sobre el cauce del Canal Matute, Sector Las Palmeras, denominada Box Las Palmas, se localiza en el barrio Las Palmeras Transv. 73 entre calles 32 Dg 37, en las coordenadas geográficas: 10°24'4" N - 75°28'26" W, como se muestra en la ilustración 2.

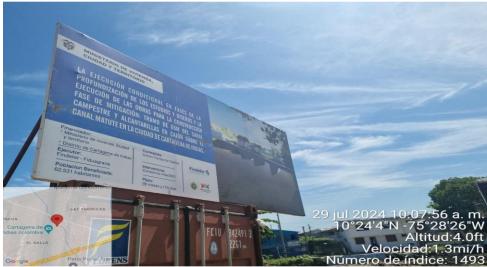
INFORMACIÓN DEL CONTRATO	
Contrato	LA EJECUCIÓN CONDICIONAL EN FASES DE LA PROFUNDICACION DE LOS ESTUDIOS Y DISEÑOS Y LA EJECUCION DE LAS OBRAS PARA LA CONSTRUCCION FASE DE MITIGACIÓN: TRAMO DE 65M DEL CANAL CAMPESTRE Y ALCANTARILLAS EN CAJON SOBRE EL CANAL MATUTE EN LA CIUDAD DE CARTAGENA DE INDIAS.
Financiador:	Ministerio de Vivienda, ciudad y territorio
	Distrito de Cartagena de Indias.
Ejecutor:	Findeter – Fiduagraria.
Interventoría:	Consorcio Inter2021
Contratista:	UNION TEMPORAL CARIBE

Ilustración 3. Valla informativa del proyecto.

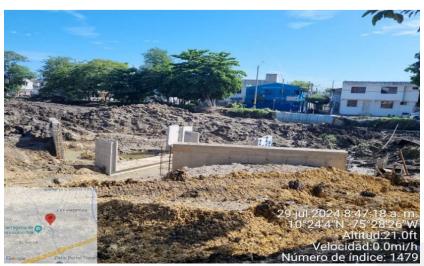
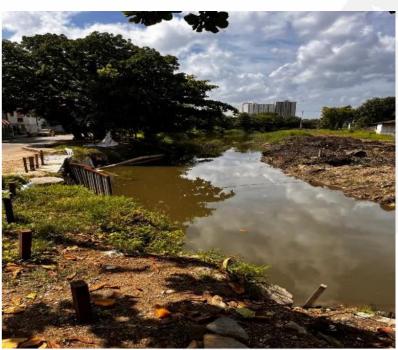
Durante la visita de inspección se pudo evidenciar que, para el desarrollo de actividades constructivas sobre el Canal Matute, se ha divido un tramo del Canal en dos secciones, separado por un Jarillón temporal que fue construido con los residuos de construcción y demolición RCD, este sistema permite separar y mantener el flujo de agua del frente de trabajo.

a) área de trabajo en seco

b) flujo de agua en la sección de canal. Ilustración 5. Estado del tramo intervenido del canal Matute.

Se logró evidenciar que las actividades se están desarrollando conforme lo aprobado en el permiso de ocupación de cauce.

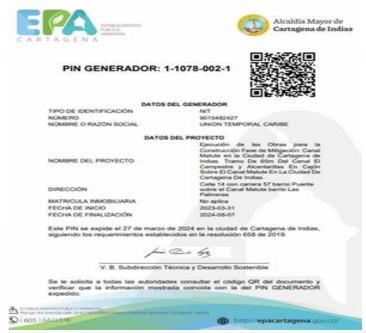
La obra cuenta con PIN generador 1-1078-002-1, vigente hasta el 2024-08-07.

Ilustración 6. PIN Generador del proyecto, vigente.

- Tramitar ante el Establecimiento Publico Ambiental la renovación del PIN GENERADOR del Proyecto - Ejecución de las Obras para la Construcción Fase de Mitigación: Canal Matute en la Ciudad de Cartagena de Indias. Tramo De 65m Del Canal El Campestre y Alcantarillas En Cajón Sobre El Canal Matute En La Ciudad De Cartagena De Indias, antes de la fecha de vencimiento.

- 4. Tramitar ante el Establecimiento Público Ambiental la renovación del PIN GENERADOR del Proyecto – Ejecución de las Obras para la Construcción Fase de Mitigación: Canal Matute en la Ciudad de Cartagena de Indias. Tramo de 65m del Canal El Campestre y Alcantarillas en Cajón sobre El Canal Matute en la ciudad de Cartagena de Indias, antes de la fecha de vencimiento.

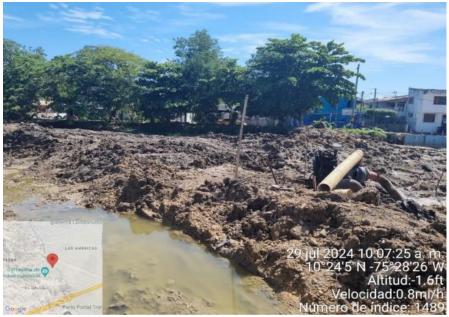
Por último, se observó represamiento de aguas en la cuneta de drenaje de las aguas lluvias del sector conocido como las Palmeritas. Por lo cual, se solicitó al contratista realizar la adecuación del área para garantizar el flujo de las aguas.

Ilustración 9. Estancamiento de aguas en el sitio de obra.

- 3. Deberá implementar inmediatamente las acciones pertinentes para habilitar la cuneta de drenaje de las aguas lluvias del sector conocido como las Palmeritas, que se encuentra obstruido y con agua represada.

- 3. Implementar inmediatamente las acciones pertinentes para habilitar la cuneta de drenaje de las aguas lluvias del sector conocido como las Palmeritas, que se encuentra obstruido y con agua represada.
