## AUTO NO. EPA-AUTO-000147-2025 DE MARTES, 25 DE MARZO DE 2025

### POR EL CUAL SE FORMULA PLIEGO DE CARGOS AL SEÑOR EUSEBIO MACIAS CABRERA Y SE DICTAN OTRAS DISPOSICIONES

### 1. DESARROLLO DE LA VISITA

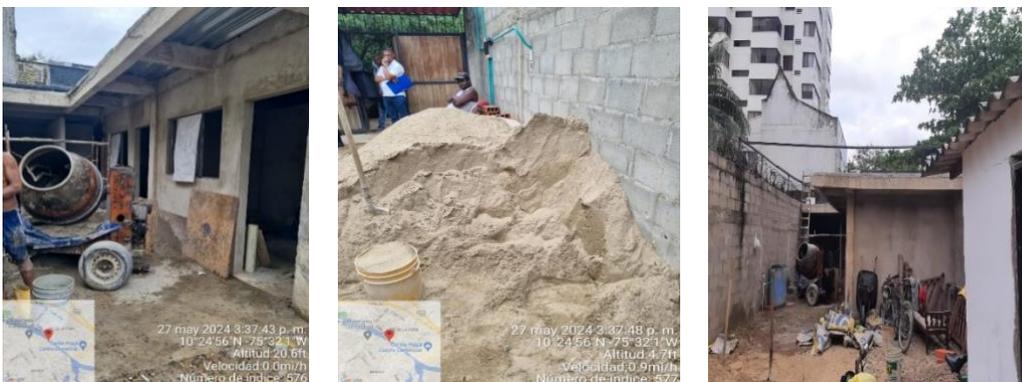
Al momento de llegar los funcionarios al lugar, se evidenció que el predio contaba con muro de cerramiento perimetral en mampostería con puerta en madera, acto seguido se procedió a inspeccionar el predio en donde se observó que se estaban adelantando actividades generadoras de Residuos de Construcción y Demolición - RCD, asociadas a la construcción de habitaciones, baño y levantamiento de paredes; se resalta que durante la inspección no se encontró ningún aviso en el predio que señale la existencia de una licencia de construcción emitida por una curaduría urbana, además en el lugar, se encontraban trabajadores, una mezcladora de concreto, materiales de construcción, arena y bolsas de cemento, así como herramientas y equipos necesarios para el desarrollo de actividades construcción, como se muestra en la Figura 2.

**Figura 2.** Evidencia de construcción de habitaciones, baño, materiales, herramientas y equipos para el desarrollo de actividades constructivas. Fuente: Autores, 2024.

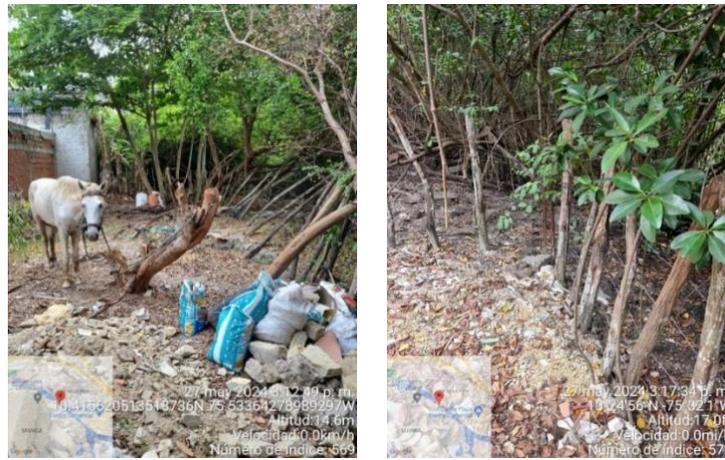
Aunado a lo anterior se procedió a realizar inspección visual al entorno, en donde se pudo observar que contiguo al predio, exactamente en el margen izquierdo, se encontró un cerramiento del área con estaca de madera y alambre púas, y relleno con RCD a una distancia aproximada de 2 metros del caño Bazurto que comunica con la Ciénaga las Quintas y en cercanía a zona de manglar; lo que constituye alteración a las características morfológica del caño Bazurto, modificación del terreno e intervención de la ronda hídrica del cuerpo de agua en mención, como se puede observar en las imágenes de la Figura 3. Asimismo, se evidenció la tala de dos individuos arbóreos de la especie Gallinero ya que se encontró material vegetal (ramas y troncos) como producto de esta actividad, tal como se muestra en la Figura 4. Estos hechos quedaron registrados en el Acta No. 65 de fecha 27 de mayo de 2024.

**Figura 3.** Evidencia Relleno con Residuos de Construcción y Demolición RCD en inmediaciones a zonas verdes y a la Ciénaga las Quintas. Fuente: Autores, 2024.

- 1.1.1. **Suelo:** En la visita de inspección, se evidenció el desarrollo de actividades constructivas generadoras de RCD, además de disposición inadecuada de RCD en zona no autorizada.
- 1.1.2. **Hidrología:** En la visita de inspección, se evidenció que el predio se encuentra cercano a la ciénaga las Quintas, está siendo rellenado con RCD.
- 1.1.3. **Atmosfera:** En la visita de inspección, se evidenció que en el predio se genera material particulado por el desarrollo de actividades constructivas y la acción del viento resuspende el material.

2. *Retirar de manera inmediata los RCD acopiados en las inmediaciones al caño Bazurto en las coordenadas 10°24'56" N – 75°32'1" W, con un gestor autorizado y con vehículos que cuenten con pin transportador vigente.*

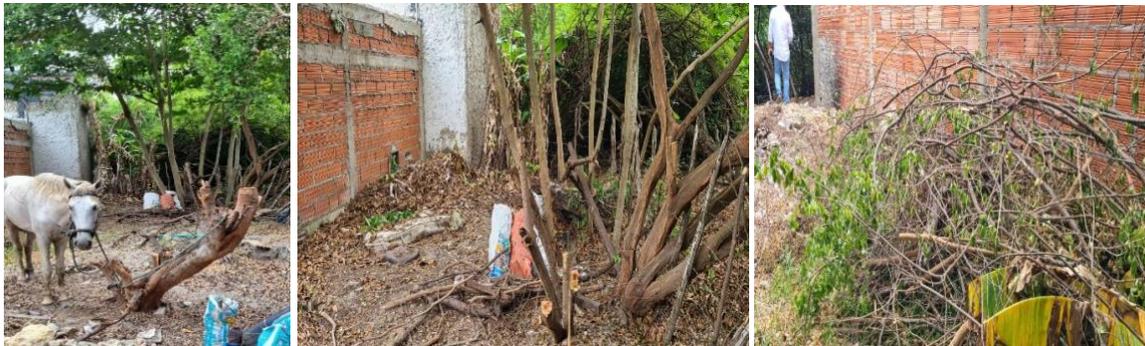
**Figura 4.** Tala de árboles e inadecuada disposición de material vegetal proveniente de dicha actividad. Fuente: Autores, 2024.

- 1.2.1. **Componente Florístico:** En la visita se evidenció tala de dos individuos arbóreos, de especie Ganillero o también llamado payandé o carne fresca.

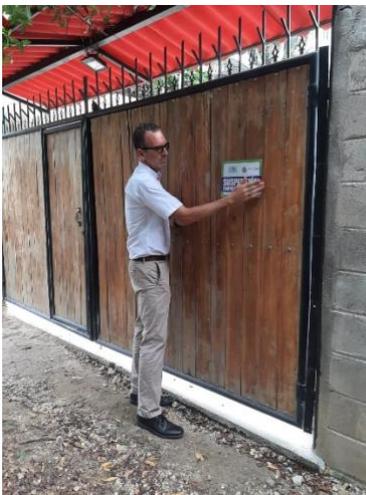
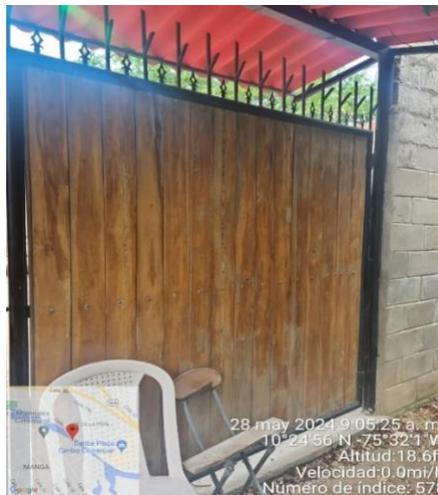
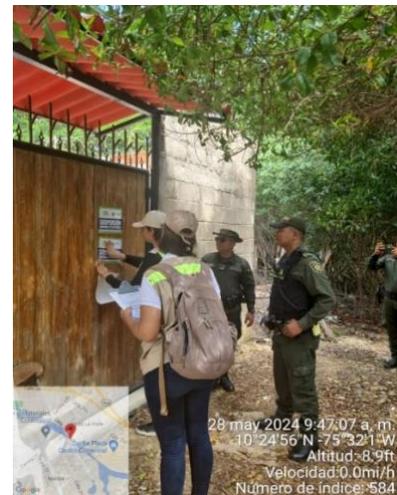
Al momento de imponer el nuevo sello, el señor Eusebio Macias Cabrera manifestó que el sello 57-2024 se había caído, motivo por el cual lo había guardado y procedió a colocarlo nuevamente en el sitio donde fue impuesto.

Imposición del sello 57-2024 de fecha 27/05/2024

Ausencia de sello 57-2024

Imposición de nuevo sello 15-2024 de fecha 28/05/2024

**Figura 5.** Evidencia de la no presencia y remoción del sello 57-2024 impuesto el día 27 de mayo de 2024. Fuente: Autores, 2024.

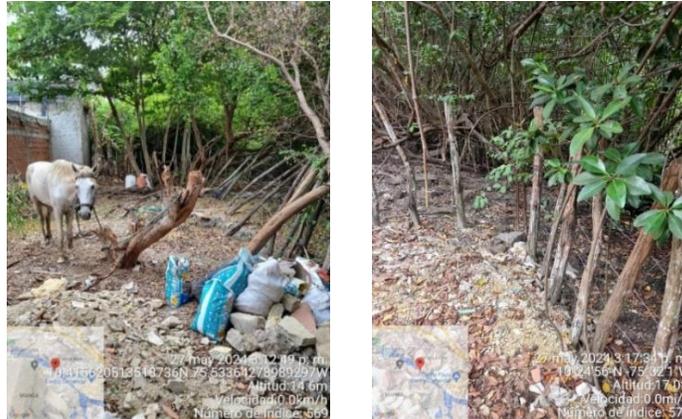
Aunado a lo anterior se procedió a realizar inspección visual al entorno, en donde se pudo observar que contiguo al predio, exactamente en el margen izquierdo, se encontró un cerramiento del área con estaca de madera y alambre púas, y relleno con RCD a una distancia aproximada de 2 metros del caño Bazurto que comunica con la Ciénaga las Quintas y en cercanía a zona de manglar; lo que constituye alteración a las características morfológica del caño Bazurto, modificación del terreno e intervención de la ronda hídrica del cuerpo de agua en mención, como se puede observar en las imágenes de la Figura 3. Asimismo, se evidenció la tala de dos individuos arbóreos de la especie Gallinero ya que se encontró material vegetal (ramas y troncos) como producto de esta actividad, tal como se muestra en la Figura 4. Estos hechos quedaron registrados en el Acta No. 65 de fecha 27 de mayo de 2024.

**Figura 8.** Evidencia Relleno con Residuos de Construcción y Demolición RCD en inmediaciones a zonas verdes y a la Ciénaga las Quintas. Fuente: Autores, 2024.

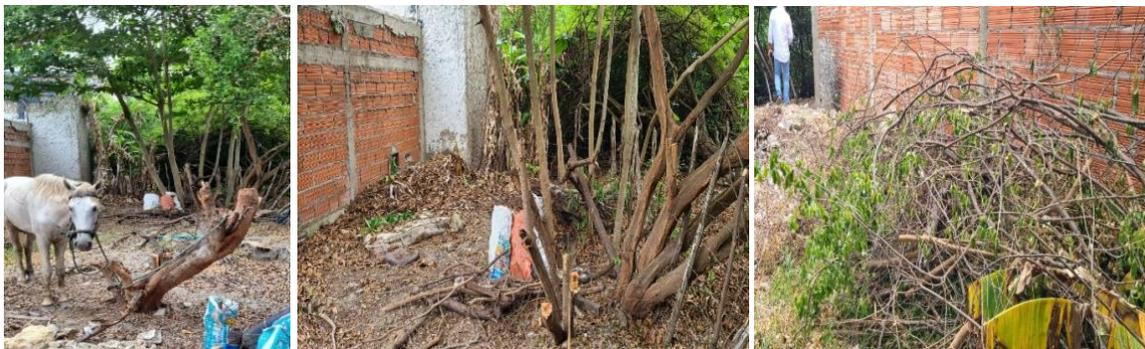
**Figura 9.** Tala de árboles e inadecuada disposición de material vegetal proveniente de dicha actividad. Fuente: Autores, 2024.
