AUTO No. EPA-AUTO-001099-2025 DE JUEVES, 24 DE JULIO DE 2025

“Por el cual se hacen unos requerimientos y se dictan otras disposiciones”

Que con base en lo observado, la Subdirección Técnica y de Desarrollo Sostenible del EPA Cartagena emitió el Concepto Técnico No. EPA-CT-0000692-2025 de 11 de julio de 2025, en el que expuso lo siguiente:

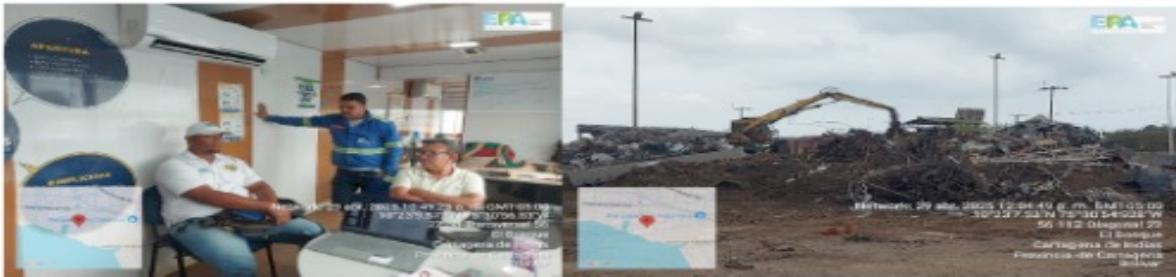
Figura 4 y 5. Área de Oficinas y Patio de Almacenamiento.

- Área de Oficinas (Figura 4).
- Patio de almacenamiento (Figura 5).
- Patio para tránsito (Figura 6)
- Área de pesaje (Figura 7).
- Plataforma (Figura 8).
- Bodega de almacenamiento (Figura 9).

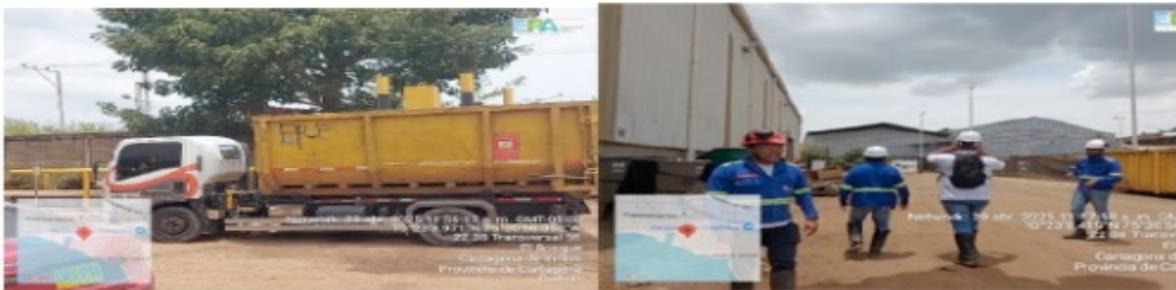
Figura 6 y 7. Área de Pesaje y Patio de Tránsito.

DIACO S.A. no cuenta con fuentes fijas de emisión, sin embargo, durante la visita se constató, que el área identificada como patio, no cuenta con recubrimiento de concreto u otro material que permita mitigar que se levante polvo o material particulado por el movimiento y tránsito de vehículos en la zona. Del mismo modo se encontró una montaña de material en el patio la cual estaba compuesta por partes metálicas, chatarra y parte de la capa de tierra que tiene el patio, esto se hace según cuenta el señor Álvaro Payares – Coordinador, cada que ellos notan que se requiera hacer por la cantidad de material de este tipo que pueda haber en el suelo, con el fin de limpiar el terreno, (no tienen tiempo estipulado para realizar esta tarea).

- 3.1** Implementar acciones y mecanismos más efectivos para mitigar la propagación de material particulado a causa del movimiento y tránsito de vehículos en el patio de la empresa. Lo anterior en un término de 30 días calendario.
- 3.2** Seguir realizando humectación al patio, con una frecuencia de 3 a 4 veces diaria. Lo anterior en un término de 30 días calendario.
- 3.3** Colocar en el patio material granular como capa de rodadura y/o pavimento en concreto rígido. Lo anterior en un término de 30 días calendario.
- 3.4** Instalar una malla en un término de 30 días hábiles en la parte que limita con Auto Berlín, con un diámetro que no permita el paso de material particulado, con el fin de mitigar el impacto negativo causado. Lo anterior en un término de 30 días calendario”.

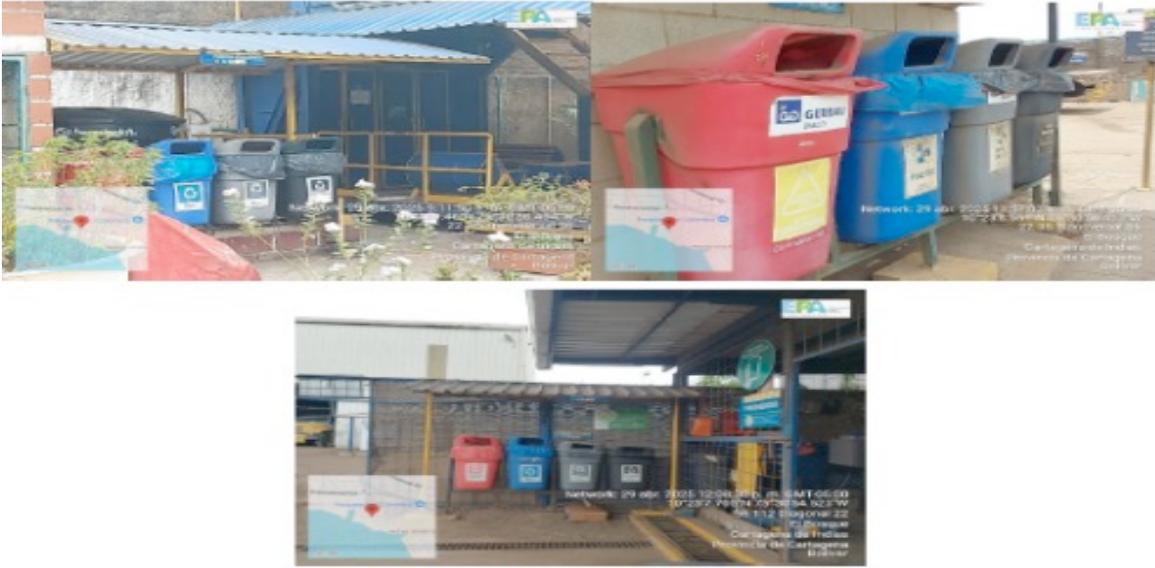
Figura 11, 12 y 13. Puntos de Acopio.

DIACO S.A. cuenta con 4 grandes puntos ecológicos en diferentes zonas de la empresa (Figuras 11, 12 y 13) y un punto de acopio temporal que cuenta con piso en cemento, techo, identificado/señalizado y ventilado. Los residuos sólidos aprovechables son entregados a recicladores de oficio, por lo cual no cuenta con los certificados de entrega.

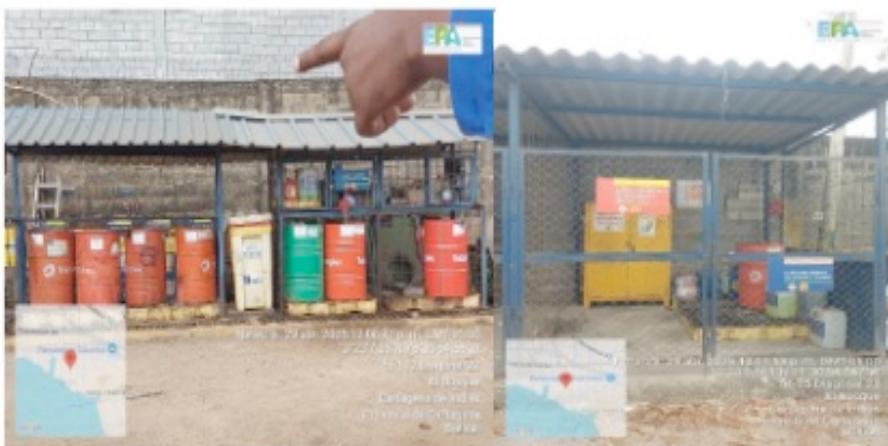
Figura 14 y 15. Puntos de Aceites Usados y Punto de Acopio Temporal de Residuos Peligrosos.

DIACO S.A. cuenta con dos puntos de acopio de almacenamiento temporal de residuos peligrosos y punto de acopio de aceites usados (Figura 14 y 15), la zona de disposición de cada tipo de residuo se encuentra rotulada, con piso de cemento, techo y ventilación apropiada. El sitio de almacenamiento cuenta con un dique de contención solo en una parte del lugar. Los residuos peligrosos (aguas hidrocarburoadas) son gestionados por el gestor Industria Ambiental SAS identificado con NIT N° 900.916.121-1, estos residuos fueron tratados en la planta de acuerdo a la Resolución 0191 de 2018 y Resolución 0374 de 2016, expedidas por el Establecimiento Publico Ambiental EPA, que reconoce a INDUSTRIA AMBIENTAL S.A.S. la cesión total de derechos y obligaciones derivados de las Resoluciones 0495 de 1996, 792 de 2000, 1300 de 2000, 724 de 2003, 680 de 2011, 078 de 2013 y 279 de 2015, para el desarrollo de actividades de recolección, transporte, pretratamiento, tratamiento y aprovechamiento energético de residuos provenientes del sector industrial, hospitalario, comercial o de servicios y sustancias tipo combustible.
