**AUTO No. EPA-AUTO-001453-2025 DE MARTES, 19 DE AGOSTO DE 2025**

**“Por el cual se hacen unos requerimientos y se dictan otras disposiciones”**

**“4. DESARROLLO DE LA VISITA**

*El día 14 de julio de 2025, se realizó visita a la gestión externa de CMOVER S.A.S. SEDE PIE DEL CERRO, identificada con NIT 900.008.882-0, código CIIU 8699, ubicada en El espinal calle 30 # 14 – 43, la cual fue atendida por la Sra. Dayana Acuña Caro, Coordinadora de calidad quien manifestó que se prestan los servicios de fonoaudiología, rehabilitación y terapia ocupacional*

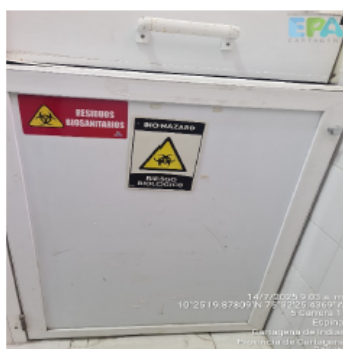
Foto 3. Puerta de almacenamiento residuos RESPEL

- Se encuentra alejado de las zonas de atención al público.
- Cuenta con rejilla y acometida de agua para facilitar el lavado del sitio
- Cuenta con un extintor al sitio de almacenamiento temporal de los residuos.
- No cuenta con la báscula para pesar los residuos hospitalarios.
- No cuenta con un dique de contención en los residuos hospitalarios.
- Las puertas están debidamente rotuladas
- Cuenta con techo para protegerlo de aguas lluvias
- Los recipientes están debidamente rotulados en el sitio de almacenamiento temporal.
- Paredes y pisos lisos de fácil limpieza
- Tiene la ventilación e iluminación adecuada.
- Cuenta con elementos que impiden el acceso a vectores.
- El almacenamiento de residuos peligrosos temporal se encuentra señalizado y rotulado.
- Manejan correctamente el código de colores.

**2.5.** *En un término no superior a 60 días, construir en el sitio de almacenamiento temporal de los residuos sólidos peligrosos, un dique de contención que evite el vertimiento de sus residuos en caso de que se presente alguna contingencia".*

1.5 Construir en el sitio de almacenamiento temporal de los residuos sólidos peligrosos, un dique de contención que evite el vertimiento de sus residuos en caso de que se presente alguna contingencia, para lo cual, se le conceden un término de sesenta (60) días calendario, contados a partir de la notificación del presente acto administrativo.
