**AUTO No. EPA-AUTO-001475-2025 DE miércoles, 20 de agosto de 2025**

**“Por el cual se hacen unos requerimientos y se dictan otras disposiciones”**

Que, con base en lo observado, la Subdirección Técnica y Desarrollo Sostenible del Establecimiento Público Ambiental -EPA Cartagena emitió el Concepto Técnico EPA-CT-0000668-2025 de 11 de julio de 2025, en el que se expuso lo siguiente:

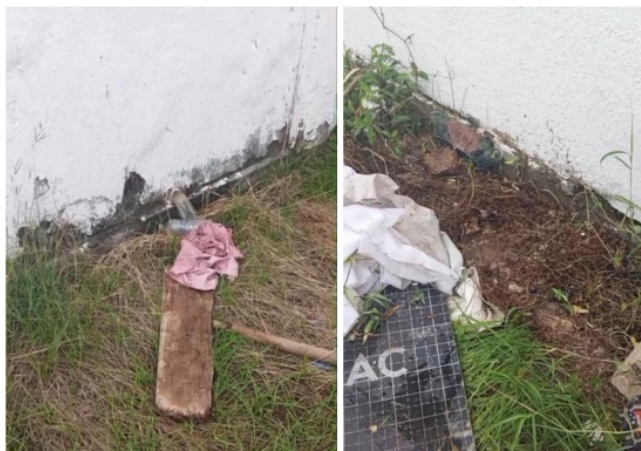
Durante la inspección no se evidenciaron vertimientos activos de dichas aguas. Sin embargo, la señora Ingrid Cárdenas, quien interpuso la queja, manifestó que tanto ella como sus vecinos han venido siendo afectados por esta situación desde hace aproximadamente un año. Asimismo, hizo entrega de evidencias fotográficas que muestran vertimientos presuntamente provenientes del edificio Ana Elena, los cuales habrían estado acompañados de olores característicos de aguas residuales.

**Figure 3.** Evidencia de vertimiento proveniente del edificio Ana Elena hacia el lote de la cancha.  
**Fuente:** Usuario que radico la queja

5.1. *Requerir al edificio Ana Elena la radicación ante este establecimiento los planos sanitarios actualizados de la propiedad, así como un informe técnico detallado que describa el recorrido, funcionamiento y condiciones operativas del sistema interno de aguas residuales.*

5.2. *Se solicita a la empresa Aguas de Cartagena S.A. E.S.P. la realización de una inspección técnica al manjol identificado como punto de rebose, así como la emisión de un diagnóstico técnico e integral del sistema de alcantarillado del área, que incluya evaluación de obstrucciones, trazabilidad de las conexiones, posibles puntos de infiltración y recomendaciones para la mitigación de la problemática reportada.*

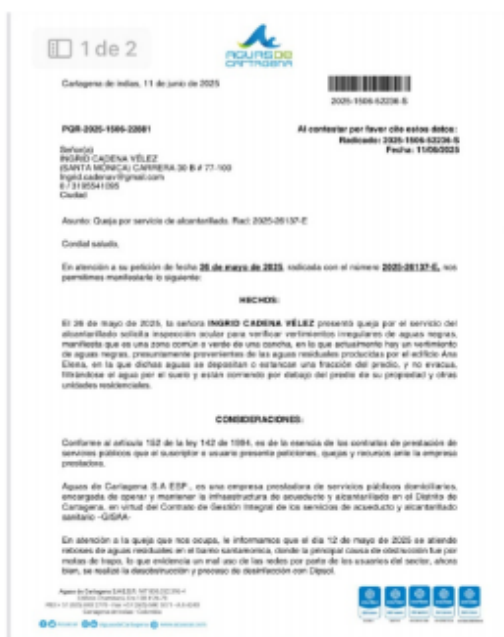
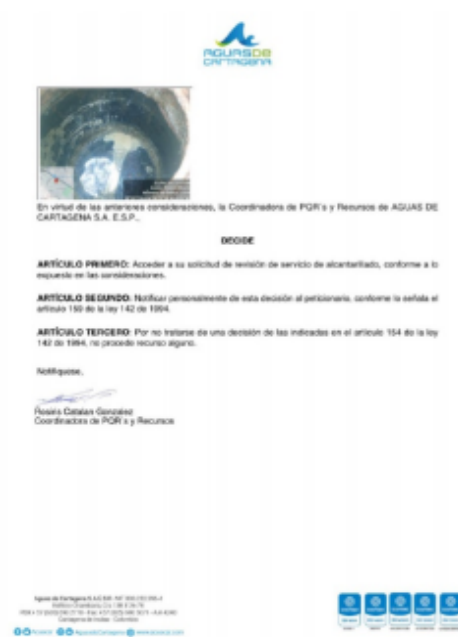
Adicionalmente, la señora Ingrid presentó copia del radicado PQR-2024-1506-34399, del 17 de septiembre de 2024, en el cual se registra una visita realizada por la empresa Aguas de Cartagena. En dicha visita, se concluye que la problemática corresponde a un inconveniente interno en la parte posterior del edificio. También se entregó el radicado PQR-2025-1506-22881, con fecha del 11 de junio de 2025, en el que se deja constancia de la atención a un rebose de aguas sanitarias en el barrio Santa Mónica. Este documento indica que el problema se debió al mal uso del sistema por parte de los usuarios del sector, por lo que se procedió a realizar labores de desobstrucción y desinfección con Dipsol.

**Figure 4.** Soportes de respuestas sobre atención a PQR por la empresa aguas de Cartagena.  
**Fuente:** Usuario que radico la queja.

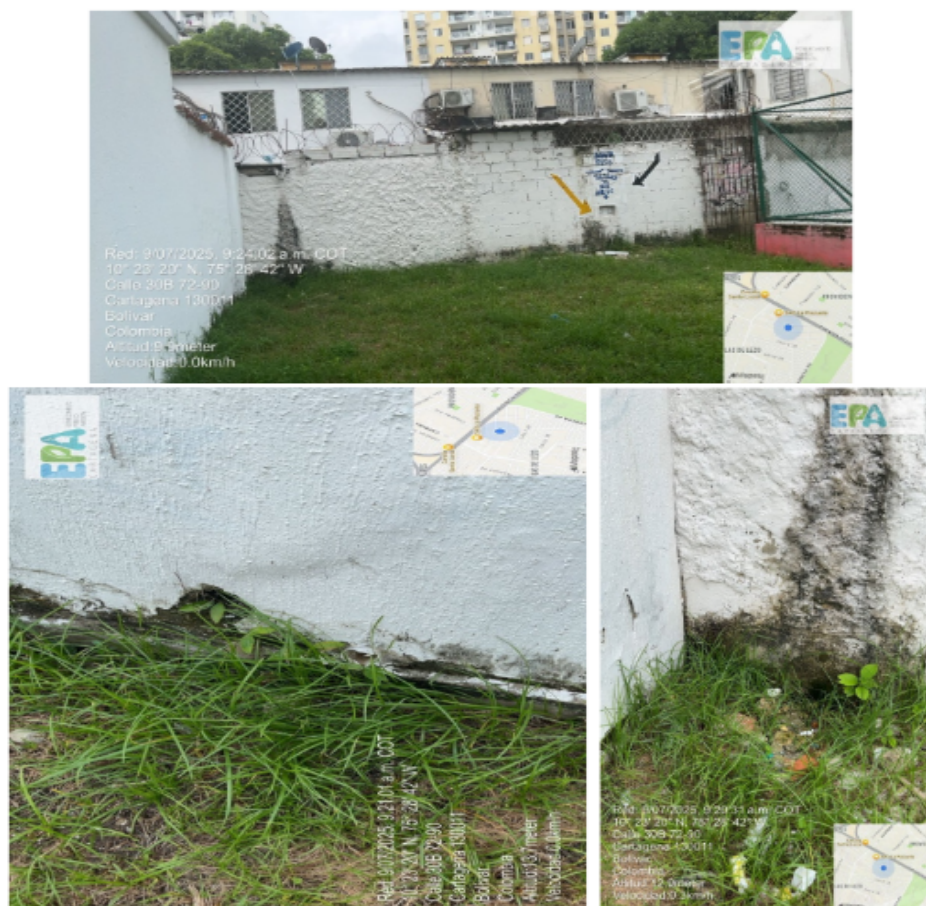
Adicionalmente, se informó que, de acuerdo con las conclusiones obtenidas en las inspecciones realizadas, el origen del problema podría estar relacionado con el rebose de un manjól. Este, al ser destapado, presentó trazas de grasa, presumiblemente provenientes de restaurantes cercanos, lo que obstaculiza su adecuado funcionamiento y genera reboses en la zona. Esta situación ha afectado incluso a los residentes del edificio Ana Elena, ya que, cuando llueve, las aguas del manjól descenden por el declive hacia la cancha colindante, donde se acumulan, causando afectaciones al edificio.

Cabe señalar que el patio de la señora Ingrid colinda con dicha cancha, por lo que el agua retenida en ese espacio se infiltra a través de la pared divisoria, generando molestias en su propiedad.

**Figure 6.** Lugar o lote donde se estancan las aguas.  
**Fuente:** Epa, 2025.

**ARTÍCULO SEGUNDO: OFICIAR** a la empresa Aguas de Cartagena S.A E.S.P., con NIT 800252396-4, para que efectué una inspección técnica al manjol identificado como punto de rebose, y emitir un diagnóstico técnico integral del sistema de alcantarillado del área, que contemple la evaluación de obstrucciones, la trazabilidad de las conexiones, la identificación de posibles puntos de infiltración y la formulación de recomendaciones para mitigar la problemática reportada, en un plazo máximo de treinta (30) días hábiles, contados a partir de la notificación del presente acto administrativo.
