**AUTO No. EPA-AUTO-001857-2025 de miércoles, 17 de septiembre de 2025**

**“Por el cual se ordena el archivo definitivo de una indagación Preliminar y se dictan otras disposiciones”.**

Que, producto de la visita en mención, se expidió concepto técnico No. EPA-CT-0000514-2025, por parte de la Subdirección Técnica y Desarrollo Sostenible, en el cual se establece lo siguiente:

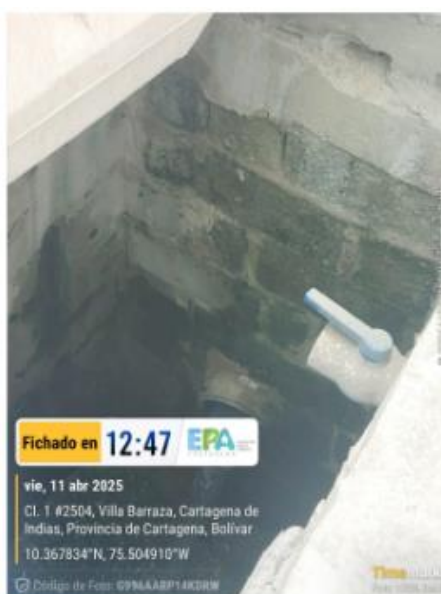
La visita inició en el patio de la compañía, donde el Ing. Omar indicó la existencia de un registro de alcantarillado ubicado dentro del predio, el cual -según lo manifestado- data de antes de la construcción de las instalaciones actuales. En el interior de este registro se observó una tubería con flujo constante de agua de aspecto blanquecino y se percibieron olores ofensivos.

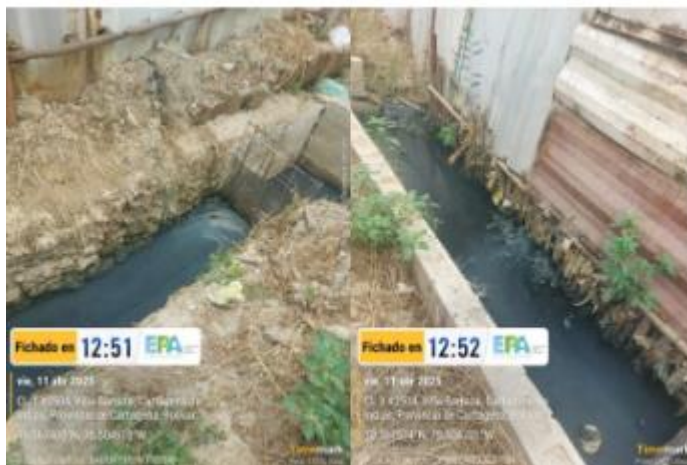
*El funcionario explicó que dicho flujo proviene de un ojo de agua ubicado en un predio vecino, cuyas aguas se desbordan y se extienden por el patio de la empresa, generando acumulación de fango y olores que dificultan las labores en la zona. En respuesta a esta situación, la empresa ejecutó una canalización de aproximadamente 40 metros de longitud para redirigir las aguas hacia el registro previamente mencionado.*

*Según el ingeniero, el aspecto y olor del agua cambiaron notablemente hace aproximadamente 15 años, coincidiendo con la aparición de una invasión informal en el lote colindante. Los habitantes del asentamiento, al no contar con conexión a la red de alcantarillado, habrían construido canales artesanales para evacuar sus aguas residuales hacia el ojo de agua mencionado.*

2.2. Las aguas residuales que drenan desde el ojo de agua ubicado en el lote contiguo son conducidas hacia un registro subterráneo preexistente en el predio, el cual fue instalado antes del establecimiento de la empresa, y el cual, según lo informado, se encuentra conectado a la red de alcantarillado público.

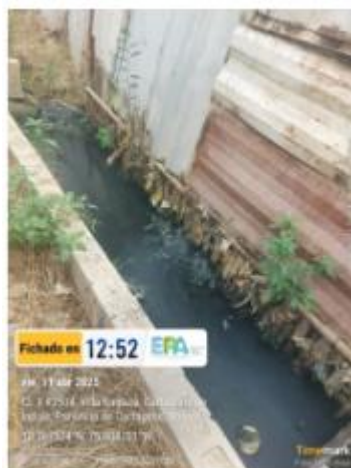
*Durante la inspección se recorrió todo el trayecto de la canalización, donde se identificaron dos puntos de ingreso de agua, así como la presencia de rejillas para retención de sólidos a lo largo del canal. Se constató que el registro al que descargan estas aguas está conectado directamente a un manhole ubicado en la calle contigua, el cual forma parte de la red de alcantarillado.*

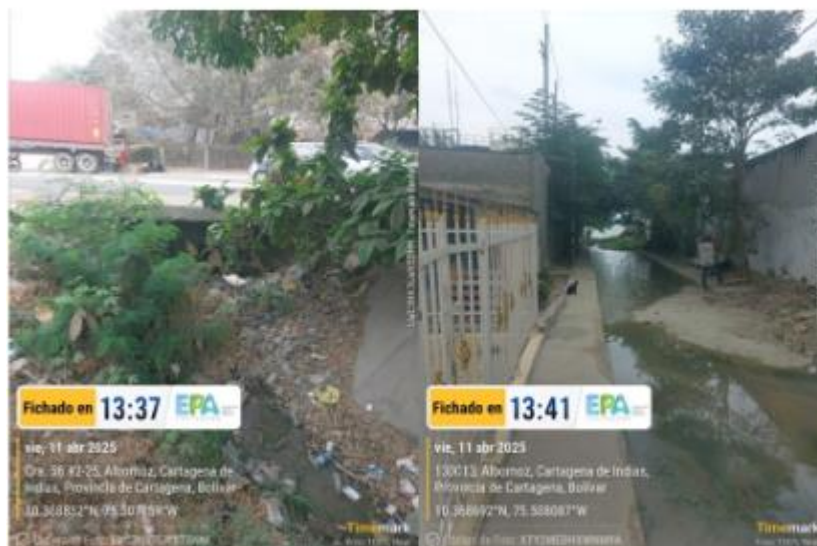
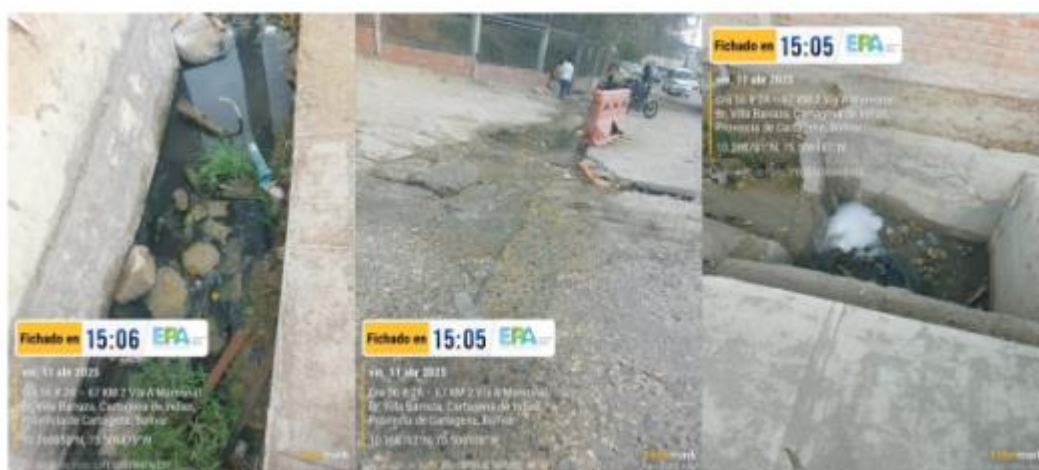
Posteriormente, se realizó un recorrido por el sector objeto de la queja, donde se observó la presencia de obras de normalización adelantadas por Aguas de Cartagena. En la vía, un flujo constante de agua proveniente de un box culvert pluvial cruzaba la calle hasta desembocar finalmente en la bahía. Se procedió a seguir el rastro de dicha agua, y se estableció que su origen aparente se encontraba en una canaleta de aguas lluvias de la antigua empresa Matteucci, actualmente fuera de operación. El agua emergía directamente del suelo en este punto, sin que fuera posible determinar su fuente exacta durante la visita.

2.3. La inspección visual permitió establecer como posible punto de origen del vertimiento, una canaleta de aguas lluvias ubicada en el exterior de la empresa Matteucci. Sin embargo, no fue posible determinar con certeza la fuente del agua, ya que esta brotaba directamente del suelo, impidiendo su trazabilidad en el momento de la visita.

2.4. Teniendo en cuenta la posibilidad de que las aguas objeto de la queja, corresponden a aguas residuales domésticas provenientes del sector (Barrio Villa Barraza y de la invasión ubicada en la parte posterior), toda vez que no se cuenta con infraestructura adecuada para el drenaje de las mismas, se solicita a la Oficina Asesora Jurídica del EPA Cartagena, remitir el presente concepto técnico, al igual que el **EPA-CT-01825-2024** de fecha 09 de diciembre de 2024, a: Secretaría de Infraestructura, Secretaría de Planeación, Oficina de Servicios Públicos, Aguas de Cartagena, y demás que se consideren pertinentes y competentes en el asunto, para que se lleven a cabo las medidas y/o acciones necesarias con el fin dar solución integral a la problemática presentada, toda vez que; el vertimiento de dichas aguas residuales, están generando afectaciones al ambiente y a la salud pública de los habitantes del sector.
