**AUTO NO. EPA-AUTO-001899-2025 DE MIÉRCOLES, 24 DE SEPTIEMBRE DE 2025**

**“POR EL CUAL SE INICIA UN PROCEDIMIENTO SANCIONATORIO A  
HOTELES, PARQUEADEROS Y SERVICENTROS “HOPA” S.A.S -. CON NIT  
900477154-8 Y SE DICTAN OTRAS DISPOSICIONES”**

**(...).2. DESARROLLO VISITA DE INSPECCIÓN**

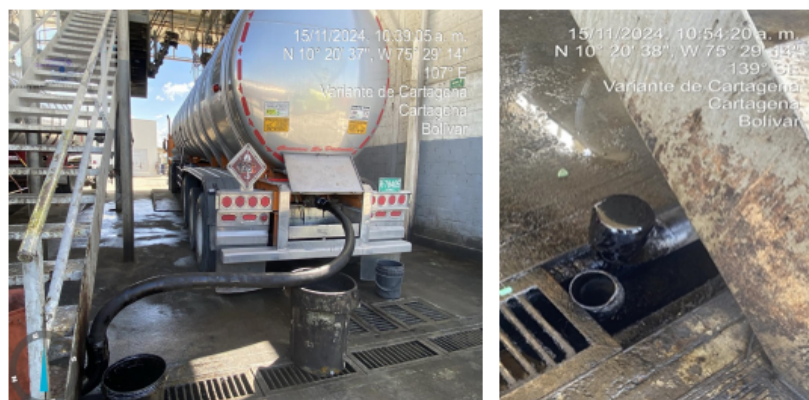
*Posteriormente, se observó el vaciado de los tanques previo a su limpieza interna. La primera etapa del proceso consistía en conectar una manguera desde la cisterna a una tubería subterránea en forma de "T", que desemboca en unas piscinas ubicadas en el cuarto de almacenamiento de residuos peligrosos (RESPEL). Sin embargo, durante nuestra visita, fuimos testigos de la ineficiencia del sistema, ya que se rebosaba debido a que el volumen extraído superaba la capacidad de almacenamiento, que, según Héctor Astudillo, jefe de patio del lavadero SERVITANQUES DEL CARIBE JD, alcanzaba un máximo de 5 galones*

por vehículo, dependiendo del caso. Además, en esta área del lavadero se percibía la presencia de olores ofensivos.

Figura 2. Lavado de carrotanque y conexión de manguera a tubería subterránea.

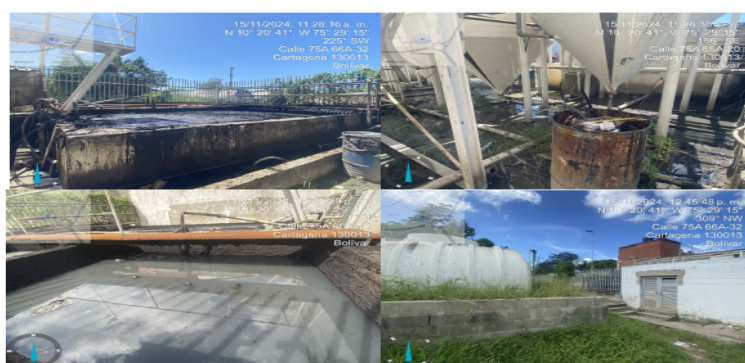
La primera etapa del sistema corresponde a un tanque de homogenización, que, durante la visita, se encontraba cerca de su capacidad máxima. Este tanque carecía de capacidad y contenía residuos sólidos suspendidos de gran tamaño, lo que evidencia la ausencia o ineficiencia de una unidad de rejillas. La segunda etapa del proceso consiste en un sedimentador, donde la mayoría de los sólidos se depositan en el fondo. Al salir del sedimentador, el agua es conducida a un sistema de coagulación floculación, donde la mayor parte de los sólidos restantes decantan.

Finalmente, el agua pasa a la fase final, que consiste en un reactor biológico diseñado para la eliminación de bacterias. Este sistema, al ser anaerobio genera gases, sin embargo, no se indicó como están siendo manejados los gases. Tras este proceso, el agua tratada se almacena en un tanque para su posterior uso en el lavado. Todo el sistema tiene una capacidad de tratamiento de 5 m<sup>3</sup> diarios.

Figura 3. Sistema de tratamiento de aguas residuales.

En el lugar, el señor Wilson Altamiranda mencionó que, durante las lluvias, la zona de la PTAR se inunda y el nivel del agua puede alcanzar aproximadamente 20 cm de altura. El tanque de homogeneización cuenta con tanques secundarios diseñados para prevenir el derrame del agua cuando el principal llega a su máxima capacidad. Sin embargo, estos tanques

secundarios presentaban manchas de aceite, lo que sugiere desbordamientos, probablemente ocasionados por la falta de capacidad del tanque principal.

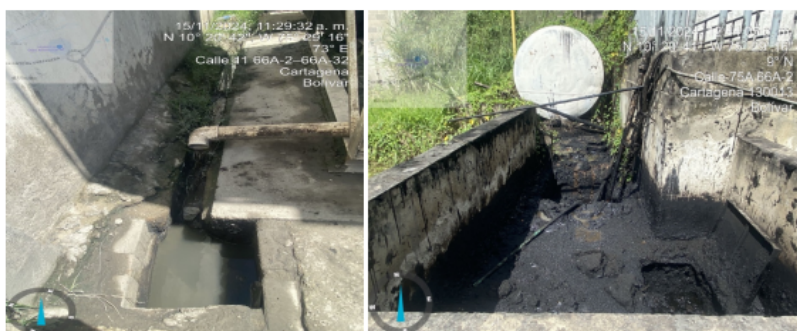
Además, se observó una tubería de aproximadamente 5 metros de longitud que salía del cuarto de control y desembocaba directamente en la canaleta de desagüe en concreto que descarga al canal Policarpa 1. Según lo explicado por el operario, se presume que esta tubería es utilizada para realizar las purgas del sistema cuando este se encuentra saturado.

Figura 4. Tubería de purga desde el sistema de control al canal de desagües.
