RESOLUCION NO. EPA-RES-00799-2025 DE JUEVES, 27 DE NOVIEMBRE DE 2025**“POR MEDIO DE LA CUAL SE AUTORIZA TALA DE EMERGENCIA Y SE DICTAN OTRAS DISPOSICIONES”**

Que, la Subdirección Técnica de Desarrollo Sostenible, practicó visita de inspección al sitio de interés el día 22 de octubre de 2025 y emitió el Concepto Técnico EPA-CT-00001564-2025, de fecha 10 de noviembre del presente año, el cual describe lo observado y conceptualiza en los siguientes términos:

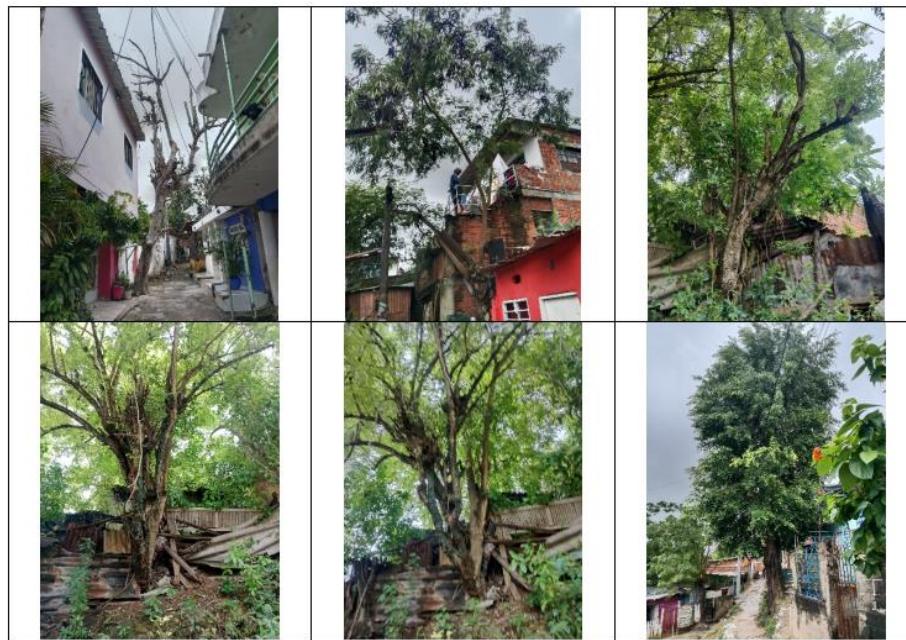
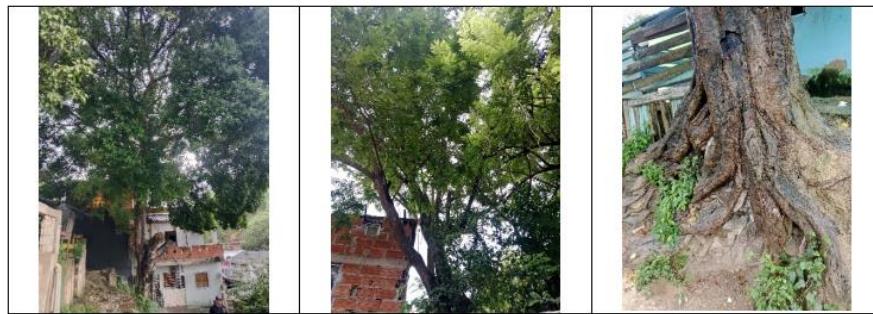
REGISTRO FOTOGRÁFICO Y ANEXO

En el recorrido se evidenciaron cinco (5) individuos arbóreos que representan un riesgo potencial para la seguridad de las viviendas y sus ocupantes. De estos, uno (1) se encuentra muerto en pie sobre la vía pública, constituyendo un alto riesgo de caída de ramas o volcamiento total del fuste.

Los cuatro (4) individuos restantes se ubican en un terreno con pendiente pronunciada, rodeados de viviendas aledañas, presentando raíces expuestas e inclinación severa hacia las techumbres. Esta condición incrementa significativamente el riesgo de volcamiento. Adicionalmente, la ubicación de los árboles en una zona de pendiente acentuada favorece el desencadenamiento de procesos erosivos y posibles remociones en masa, afectando la estabilidad del terreno y de las estructuras habitacionales cercanas.

Durante la inspección también se evaluó el tramo correspondiente a la Calle 68B, donde se evidenciaron cuatro (4) individuos arbóreos adicionales que igualmente representan riesgo para las viviendas y los transeúntes. De estos, uno (1), identificado como especie (Mamón), requiere la ejecución de poda técnica de formación con el propósito de mitigar el riesgo por desprendimiento de ramas hacia las viviendas cercanas.

Los tres (3) individuos restantes se encuentran igualmente en un área con pendiente acentuada, con raíces expuestas y alturas entre nueve (9) y quince (15) metros, condiciones que aumentan el riesgo de volcamiento hacia las viviendas, especialmente durante la temporada de lluvias y vientos fuertes que atraviesa actualmente la ciudad.

Con base en los resultados de la visita de verificación y en concordancia con lo establecido en el Decreto 1076 de 2015, se conceptúa viable autorizar a la Oficina para la Gestión del Riesgo de Desastres la tala de emergencia de ocho (8) individuos arbóreos relacionados en el cuadro anterior, debido al alto riesgo de volcamiento que presentan, asociado a su ubicación en zona de pendiente pronunciada y proximidad a viviendas aledañas, lo que representa un peligro inminente para la comunidad.

De igual manera, se recomienda a Empresa PACARIBE S.A.S. E.S.P, la ejecución de poda técnica de formación y reducción de altura en el individuo identificado como Melicoccus bijugatus Jacq. (Mamoncillo), limitando la intervención a un máximo del treinta por ciento (30 %) del follaje, con el fin de mitigar el riesgo sin comprometer la estabilidad estructural ni la vitalidad del árbol.
