AUTO NO. EPA-AUTO-002911-2025 DE MIÉRCOLES, 17 DE DICIEMBRE DE 2025

"POR EL CUAL SE HACEN UNOS REQUERIMIENTOS Y SE DICTAN OTRAS DISPOSICIONES"

Que, con base en lo observado, la Subdirección Técnica de Desarrollo Sostenible, emitió el concepto técnico No. EPA-CT-0001689-2025 del 26 de noviembre de 2025, en el que expuso lo siguiente:

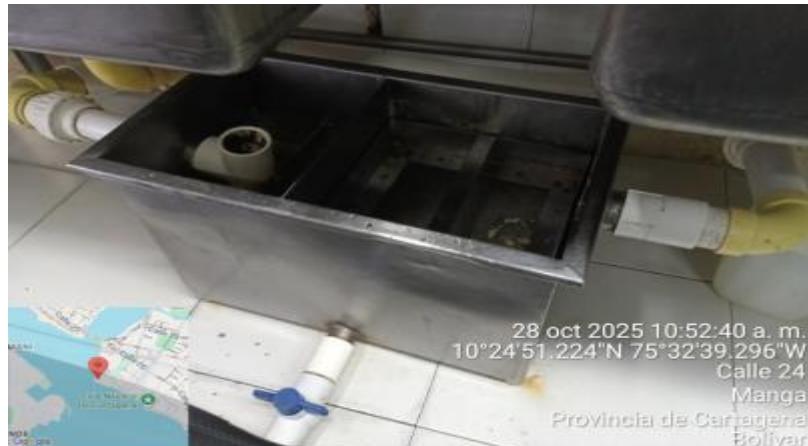
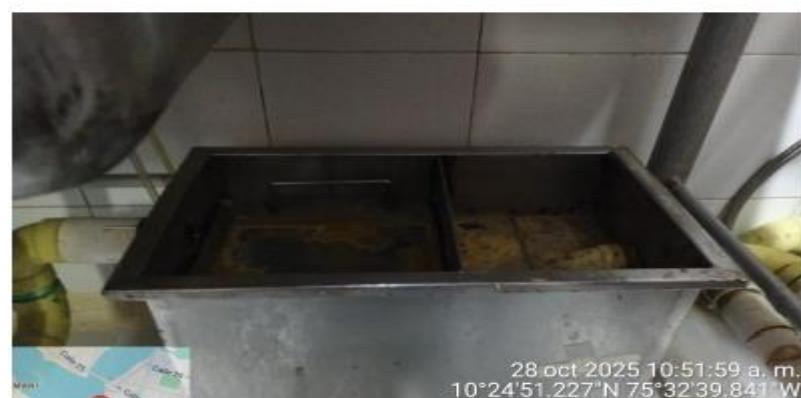
El establecimiento cuenta con dos trampas de grasas de acero y una trampa fija ubicadas en la cocina, Los lodos generados de esta trampa son dispuestos adecuadamente con una empresa autorizada para esta actividad, para su tratamiento y disposición final adecuada.

En general se evidencio que las trampas de grasa se encuentran en buen estado.

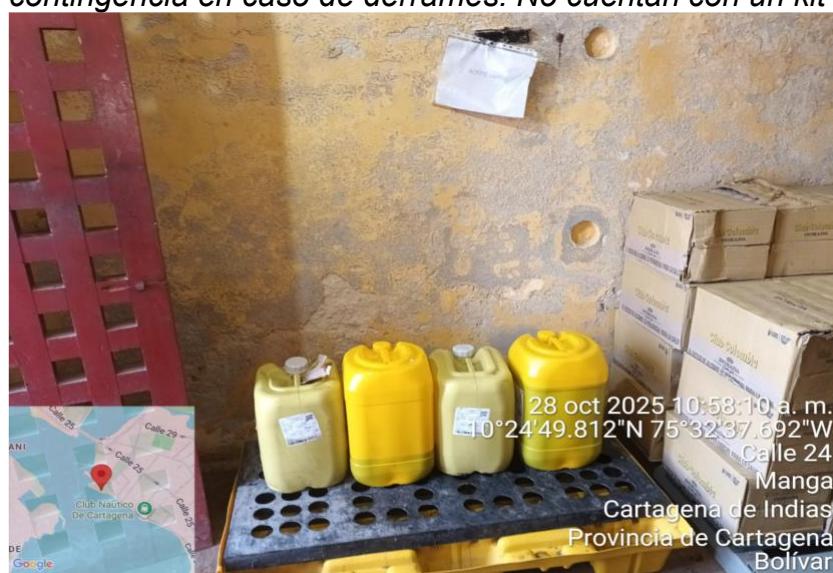
Los aceites usados resultado de la operación de la cocina son almacenados en pimpinas plásticas ubicadas en la cocina los cuales se encuentran debidamente sellados, señalizados, estibas antiderrames, que permitan tomar acciones de contingencia en caso de derrames. No cuentan con un kit antiderrames.

- *Comprar kits antiderrames.*

1. Comprar kits antiderrames.

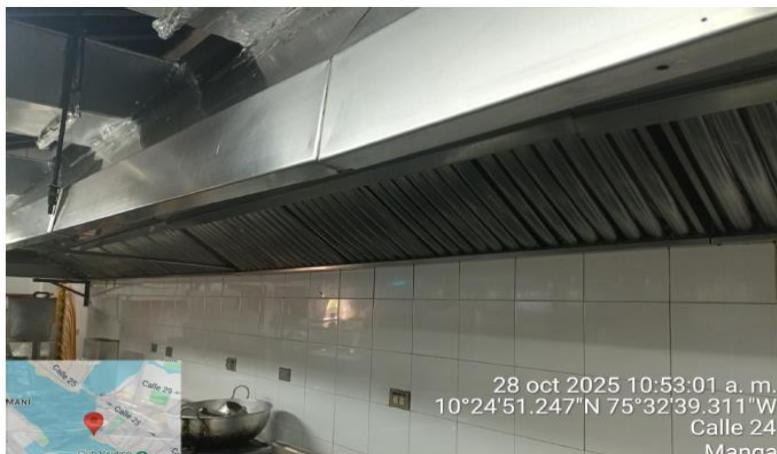
El establecimiento cuenta con campana extractora en buen estado, le realiza mantenimiento diario.

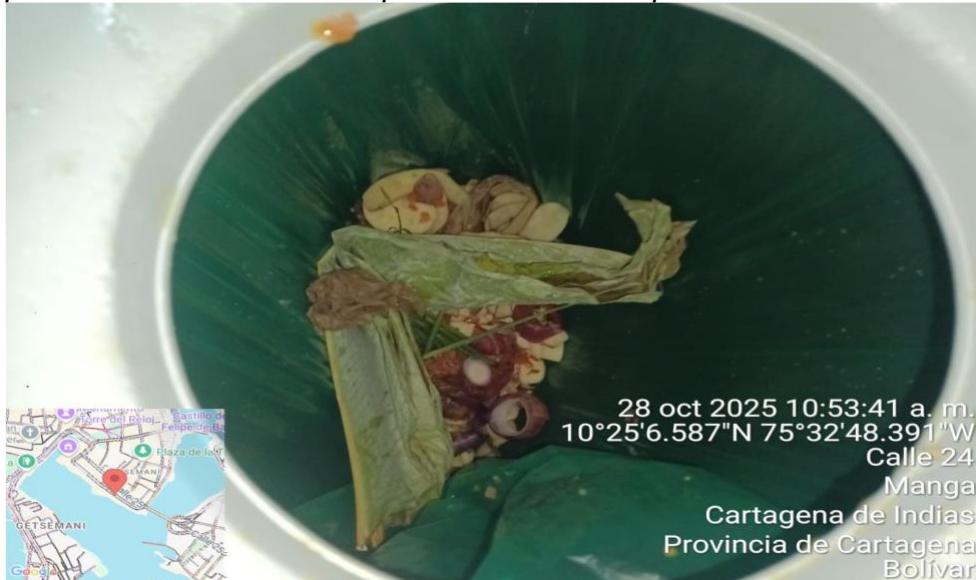
Durante la inspección se evidencio que el restaurante realiza la debida separación en la fuente de los residuos generados en el desarrollo normal de sus actividades. Los residuos aprovechables como cartón, vidrio, plásticos son separados adecuadamente como lo establece la resolución 2184 art 4 de 2019. Realizan capacitaciones al personal en el manejo integral de residuos sólidos, cuenta con un punto de almacenamiento para los residuos aprovechables.

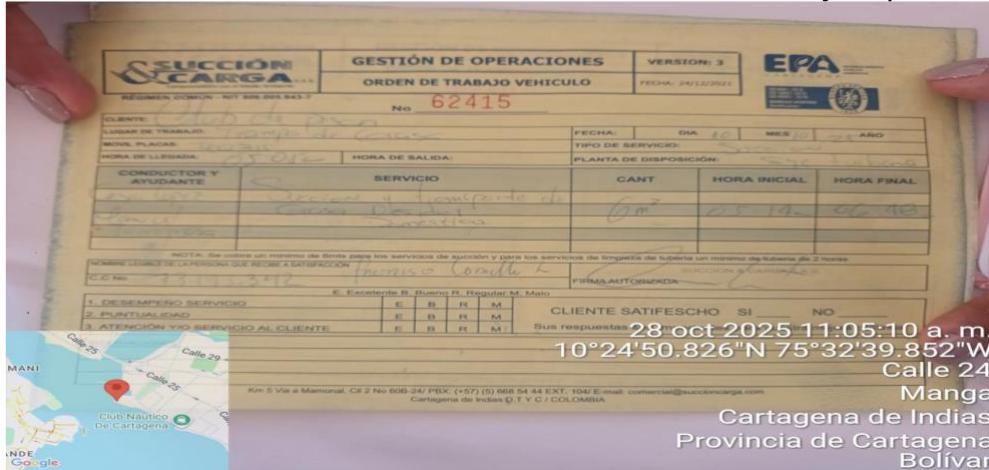
A la trampa de grasas se le realiza mantenimiento cada mes. Los lodos y/o biosólidos provenientes de las labores de limpieza y/o mantenimiento de la(s) trampa(s) de grasas son gestionados a través de la empresa SUCCIÓN Y CARGA. El establecimiento cuenta con los certificados de succión y disposición final.
