**AUTO No. EPA-AUTO-000861-2026 DE martes, 28 de abril de 2026**

**“Por el cual se hacen unos requerimientos y se dictan otras disposiciones”**

Que como resultado de dicha visita, la Subdirección Técnica y de Desarrollo Sostenible del EPA Cartagena emitió el Concepto Técnico EPA-CT-0000294-2026 de 30 de marzo de 2026, en el cual se expone lo siguiente:

### **3. DESARROLLO DE VISITA DE INSPECCIÓN**

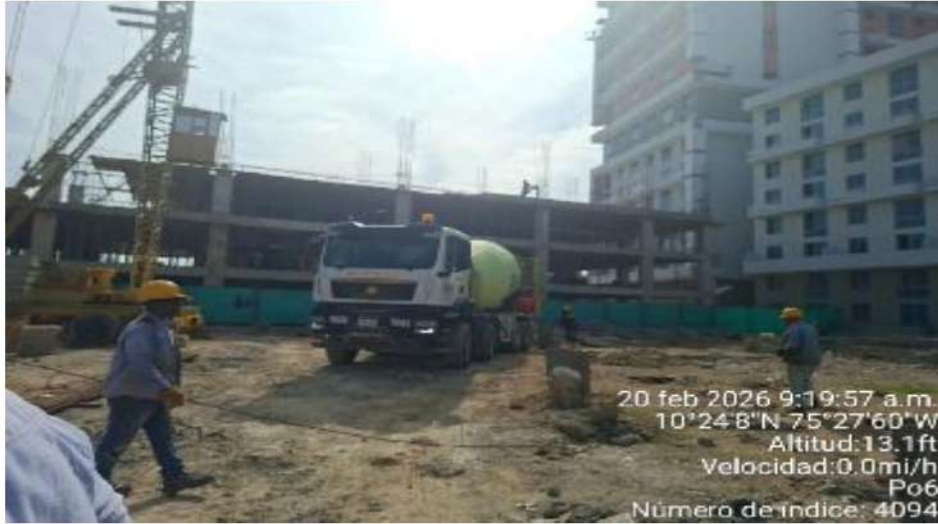
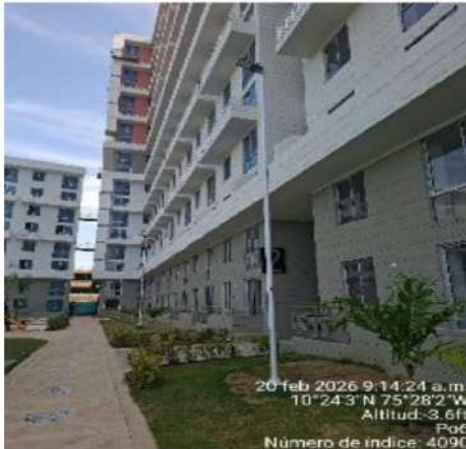
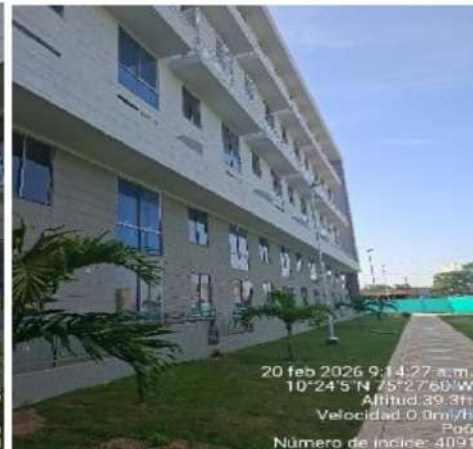
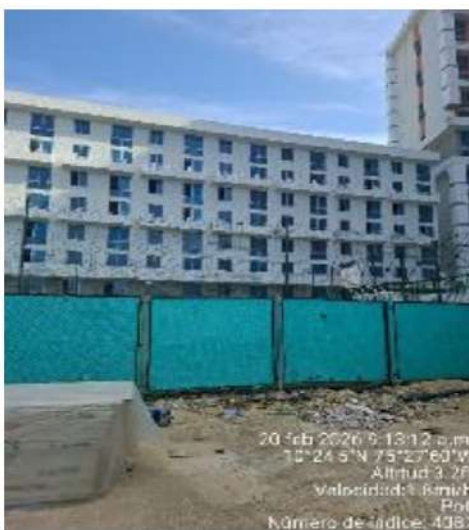
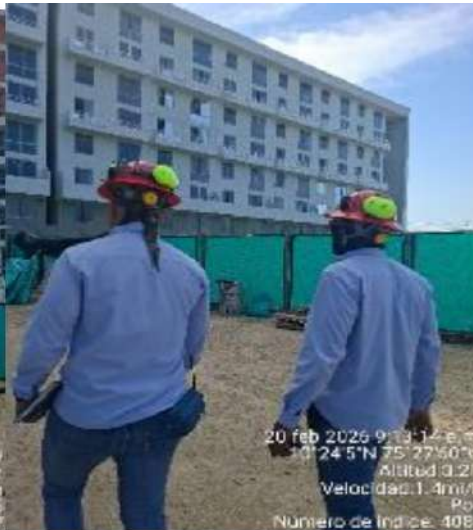
De acuerdo con la información suministrada, el proyecto presenta un avance general del 70%. Para la torre 1 el avance es del 100%, para torre 2: 90%, torre 3: 580%, torre 4: 0%, mientras que el edificio de parqueaderos presenta un avance del 40% y la piscina del 0%. Al momento de la visita se estaban llevando a cabo las siguientes actividades: fundida de placas en el edificio del parqueadero y acabados en torre 2 y 3.

Ilustración 3. Estado actual del conjunto salvador de Bahía, 2026.

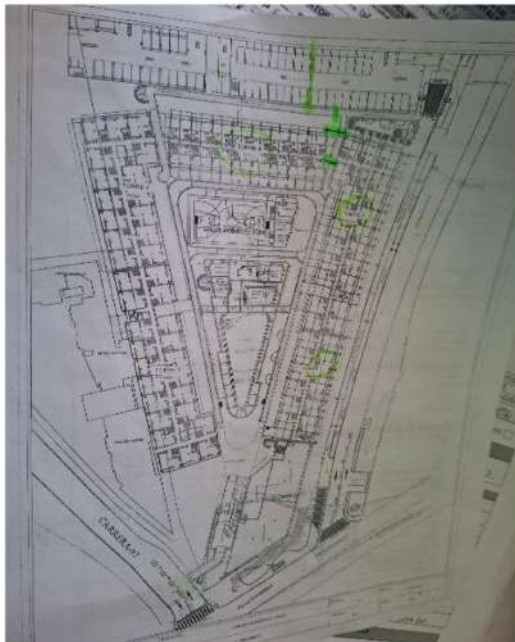
Ilustración 4. Plano general del proyecto Salvador de Bahía presentado en obra.

De lo anterior, se logró evidenciar que las obras a desarrollar comprenden la construcción de lo siguiente: salón comunal, locales comerciales, torre 1, torre 2 (18 pisos), torre 3 (8 pisos), torre 4 (8 pisos) y torre 5 (13 pisos), cancha, tanque y cuarto de equipos, piscina, edificio de parqueadero. Sin embargo, con base en lo descrito dentro PROGRAMA DE MANEJO AMBIENTAL RCD DEL PROYECTO SALVADOR DE BAHIA CARTAGENA DE INDIAS, las obras aprobadas a través de la licencia de construcción Resolución 0143 de fecha 02 marzo de 2023 expedida por la Curaduría Urbana No. 1 de Cartagena, fueron concedidas en los siguientes términos:

Con base en lo anterior, se logró evidenciar inconsistencia en la información del proyecto presentada inicialmente, por lo cual se presume que el programa formulado inicialmente y presentado ante el Establecimiento Público Ambiental no se encuentra actualizado teniendo en cuenta el alcance de las obras del proyecto y las licencias urbanísticas vigentes.

En consecuencia, se presume incumplimiento de la Resolución **EPA-RES-00578-2024** que estableció en su art. 3 "numeral 3.3. Mantener actualizado el Programa de Manejo Ambiental de Residuos de Construcción y Demolición-RCD e informar a esta autoridad cualquier modificación o suspensión del tiempo de ejecución y de obras de construcción del proyecto". Así como lo establecido en el art. 5 de la Resolución 1257 de 2021 que determinó dentro de las obligaciones de los grandes generadores "mantener actualizado el Programa de Manejo Ambiental de RCD". Por lo cual, la Oficina Asesora Jurídica **OAJ** deberá revisar y evaluar si la actualización del Programa de Manejo Ambiental de RCD conlleva a la modificación de la Resolución **EPA-RES-00578-2024**.

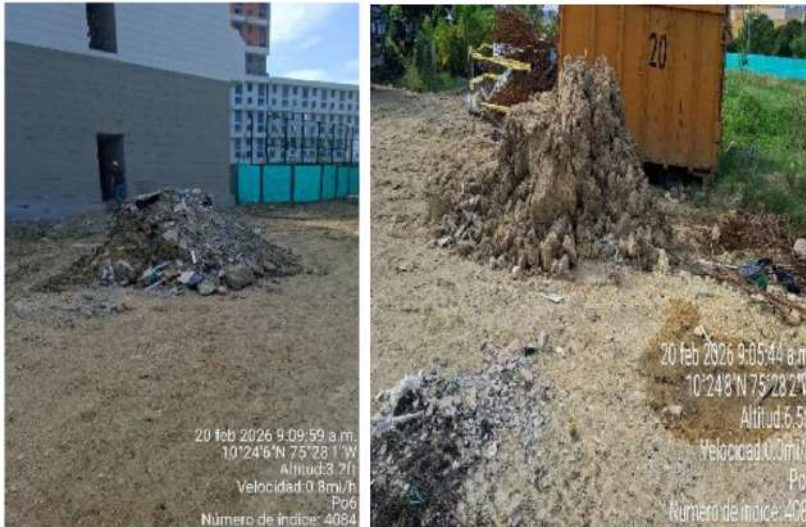
Se cuenta con un área destinada para el almacenamiento de los residuos generados por actividades de corte, excavación y limpieza de terreno; sin embargo, al momento de la inspección se evidenció que ésta no dispone de señalización que identifique el tipo de RCD, y no presentó una correcta separación en la fuente ya que se encontraron residuos mezclados.

*Ilustración 5. Área de almacenamiento de RCD producto de los cortes, limpieza de terreno sin señalización y mezclados.*

- b) Adecuar el punto de acopio o almacenamiento temporal de los RCD en obra para cada tipo de residuos de construcción y demolición según la clasificación establecida en el art. 1 de Resolución 472 de 2017, con su respectiva señalización e implementar acciones para evitar la dispersión de partículas y protección de contra la lluvia. Se verificará en la próxima visita.

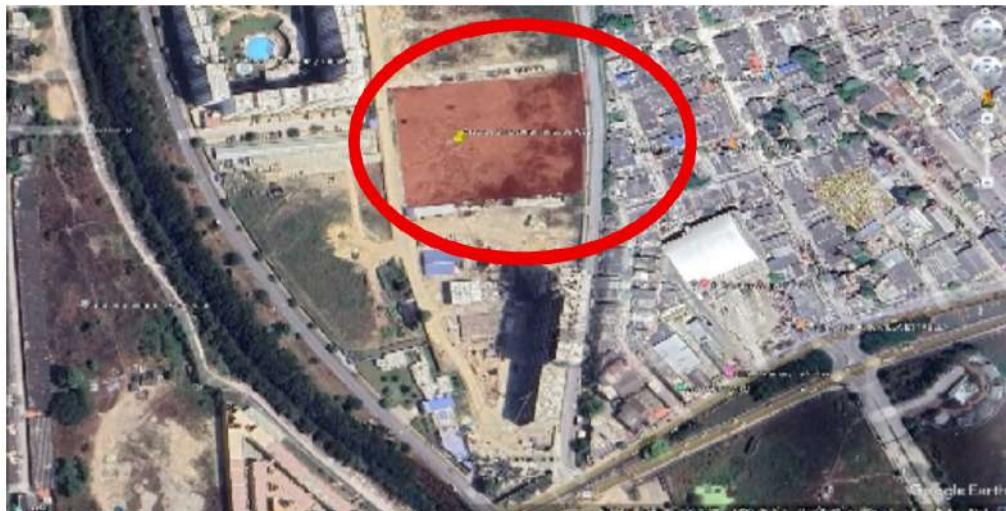
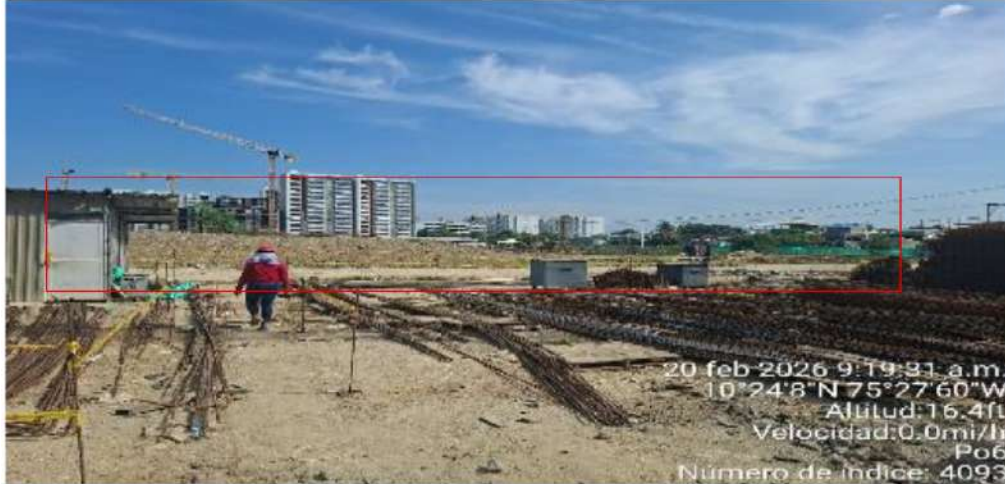
Por otra parte, es importante señalar que, al momento de la visita, en las coordenadas geográficas 10°24'9.64"N y 75°27'59.91"O, se identificó que en un área de aproximadamente 9.300 m<sup>2</sup>, se tiene acopiado cantidades considerables de RCD cuya procedencia no pudo ser determinada. Asimismo, no se cuenta con información que permita establecer si el área donde se encuentran acopiados dichos residuos hace parte de los predios autorizados para el desarrollo del proyecto.

De igual manera, se desconoce el manejo que se está dando a estos RCD, en particular si están siendo objeto de aprovechamiento en obra, a través de un receptor autorizado y/o si están siendo destinados a disposición final conforme a la normatividad vigente. Toda vez que durante la visita el señor Cristian González en calidad de Inspector SST, no aportaron los soportes correspondientes.

Ilustración 6. Zona sin identificar con RCD acopiado

En consecuencia, deberán abstenerse de manera inmediata de trasladar RCD de tipo pétreo a dicho sitio, hasta tanto se aclare la situación y se alleguen los soportes y autorizaciones correspondientes, en cumplimiento de la normativa aplicable.

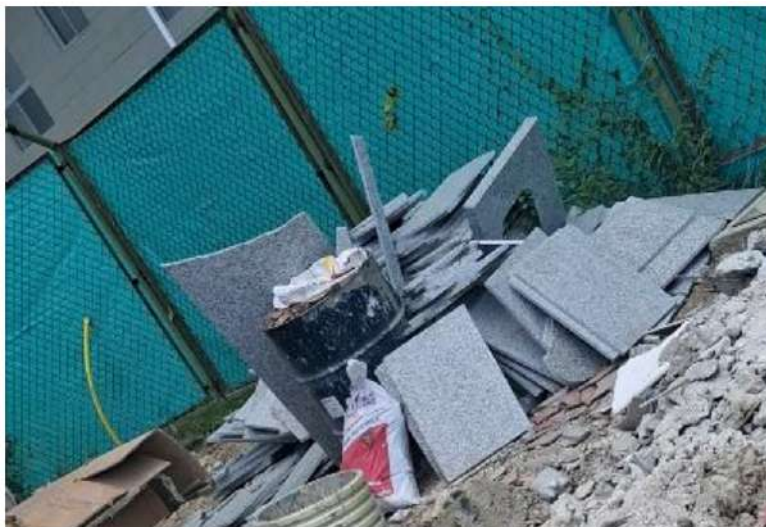
Los sobrantes de cerámicas son entregados al área de almacén, para su revisión y destinación para reutilización en obra o para disposición final. Sin embargo, al momento de la visita, se encontró sitio de acopio de residuos de tipo pétreo (retazos de granito y cerámica), sin la debida señalización que identifique el tipo de RCD y la correspondiente delimitación.

Ilustración 7. Almacenamiento de residuos de tipo pétreo sin la respectiva delimitación y señalización.

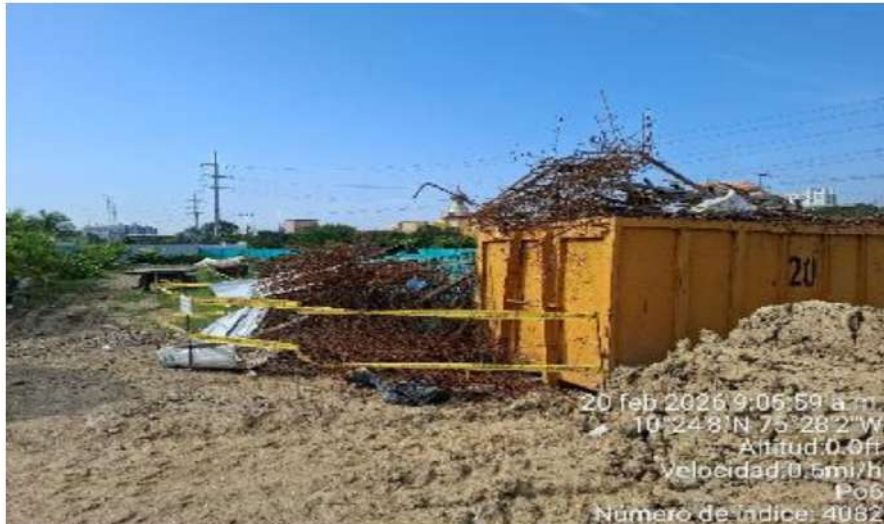
5. Metales, como acero y hierro son almacenados en contenedores, no obstante, no se cuenta con su respectiva señalización.

Ilustración 8. Almacenamiento temporal de metales (retazos de acero y hierro) delimitado

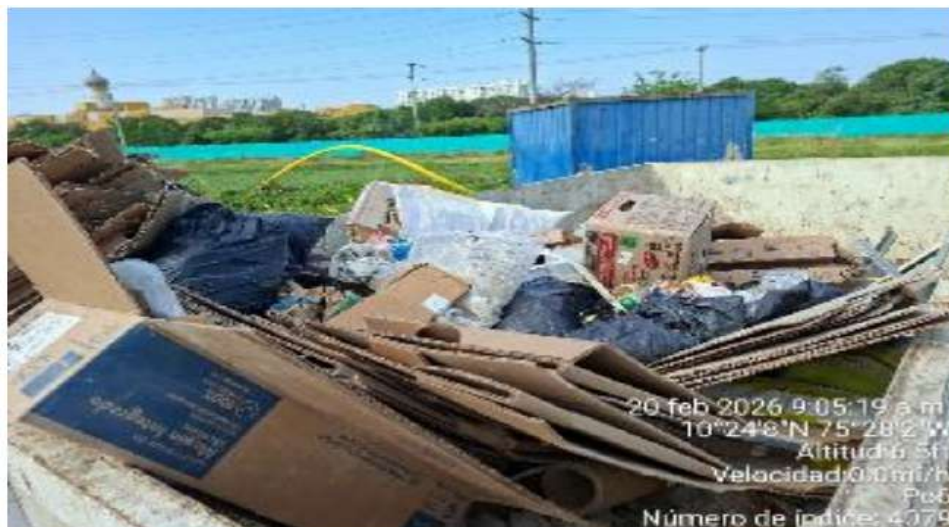
7. Cartón, no se cuenta con un área definida para el almacenamiento temporal de estos residuos; además, se evidenció un manejo inadecuado, ya que se encuentran almacenados junto con otros RCD.

Ilustración 9. Mezcla de cartón con otros tipos de RCD

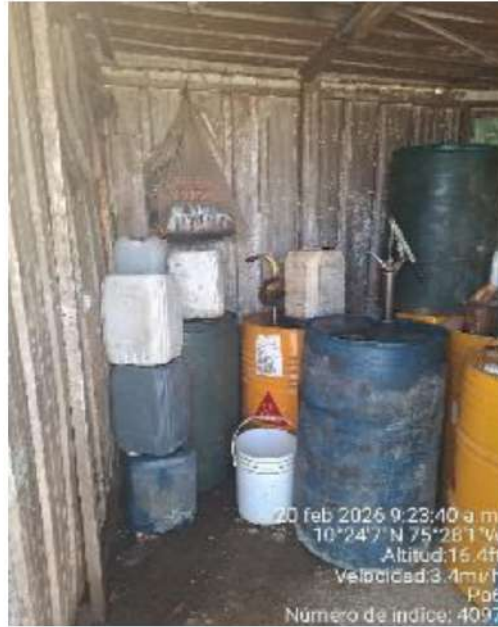
No se tiene establecida un área de almacenamiento de residuos peligrosos generados en obra.

Ilustración 10. Area de almacenamiento de productos químicos, sin contar con caneca para respel.

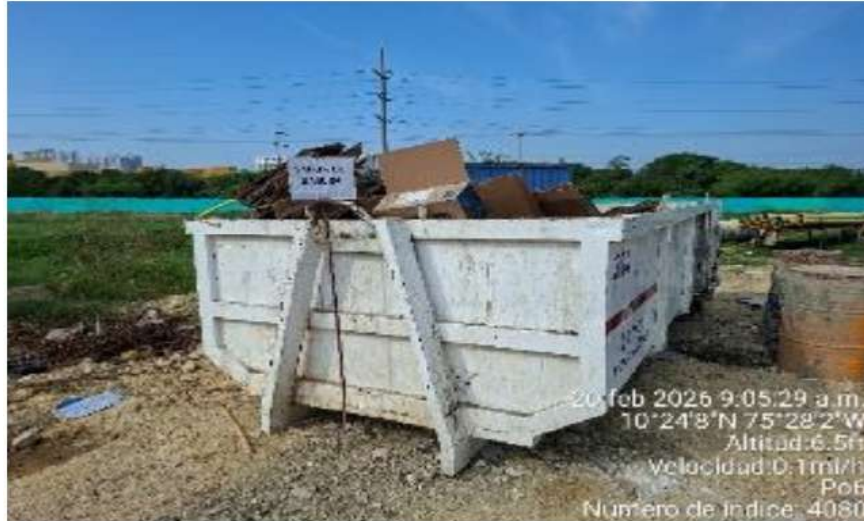
Durante la visita se pudo evidenciar que, se tiene instalado un contenedor para almacenar este tipo de residuos, sin embargo, los RCD no se evidenció la correcta separación de RCD.

Ilustración 11. Punto de acopio temporal de residuos no aprovechables

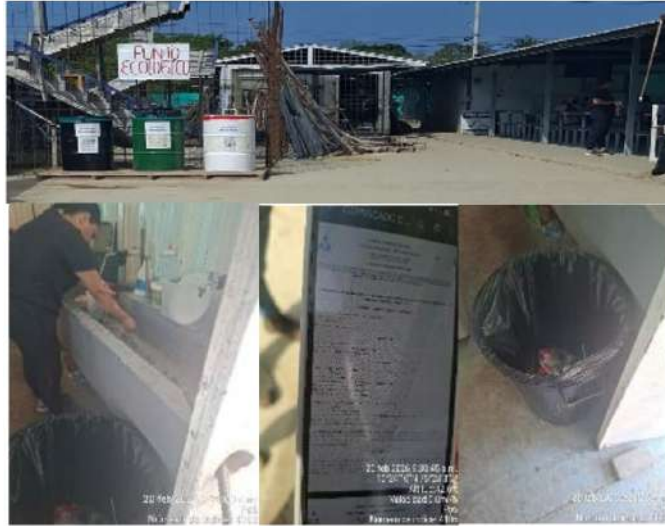
- El casino no se encuentra registrado como generador de ACU ante el EPA.
- No se tiene punto de almacenamiento temporal de ACUA.
- Se cuenta con trampa de grasa, sin embargo, no se logró evidenciar el estado debido a que se encuentra sellada. Según lo manifestado por el propietario se le realizan limpieza periódica a la trampa de grasas con un gestor autorizado. No obstante, no fue posible validar esta información dado que no se presentaron los registros de limpieza.

Ilustración 12. Punto ecológico Casino Sabor Costeño.

Teniendo en cuenta lo anterior, se informará y remitirá al área de la Subdirección correspondiente para que se realice el respectivo seguimiento y control al Casino Sabor Costeño.

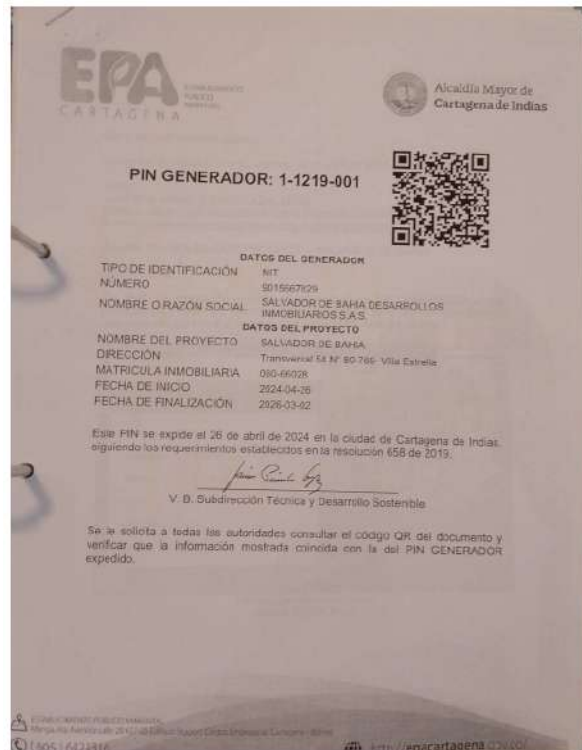
Ilustración 13. PIN generador vigente.

El proyecto cuenta con la debida inscripción y/o registro ante la autoridad ambiental, a través de Oficio EPA-OFI-002687-2024 de 26 de abril de 2024 la Subdirección Técnica y de Desarrollo Sostenible del EPA Cartagena expidió el PIN Generador No. 1-1219-001, a nombre de la sociedad SALVADOR DE BAHIA DESARROLLOS INMOBILIARIOS S.A.S. con NIT 9015667829, para el proyecto SALVADOR DE BAHIA, ubicado en la Transversal 54 N° 80-769- Villa Estrella de la ciudad de Cartagena de Indias, con fecha de inicio de 2024-04-26 y fecha de finalización de 2026-03-02. Actualmente el pin se encuentra **VIGENTE**.

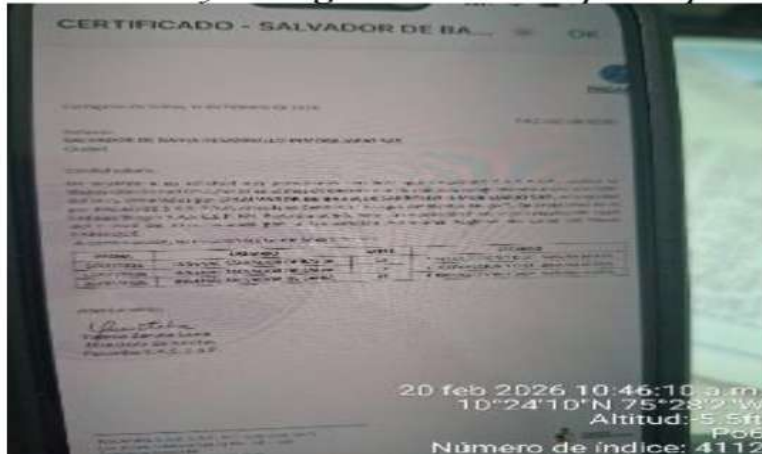
Tiquetes de recolección y entrega de RCD no aprovechables
