RESOLUCION No. EPA-RES-00598-2025 DE jueves, 11 de septiembre de 2025

“POR MEDIO DE LA CUAL SE AUTORIZA TALA Y PODA Y SE DICTAN OTRAS DISPOSICIONES”

Que, como parte del proceso de recuperación de los espacios públicos, la Alcaldía Mayor de Cartagena puso en marcha la rehabilitación integral el Parque Apolo en el barrio El Cabrero.

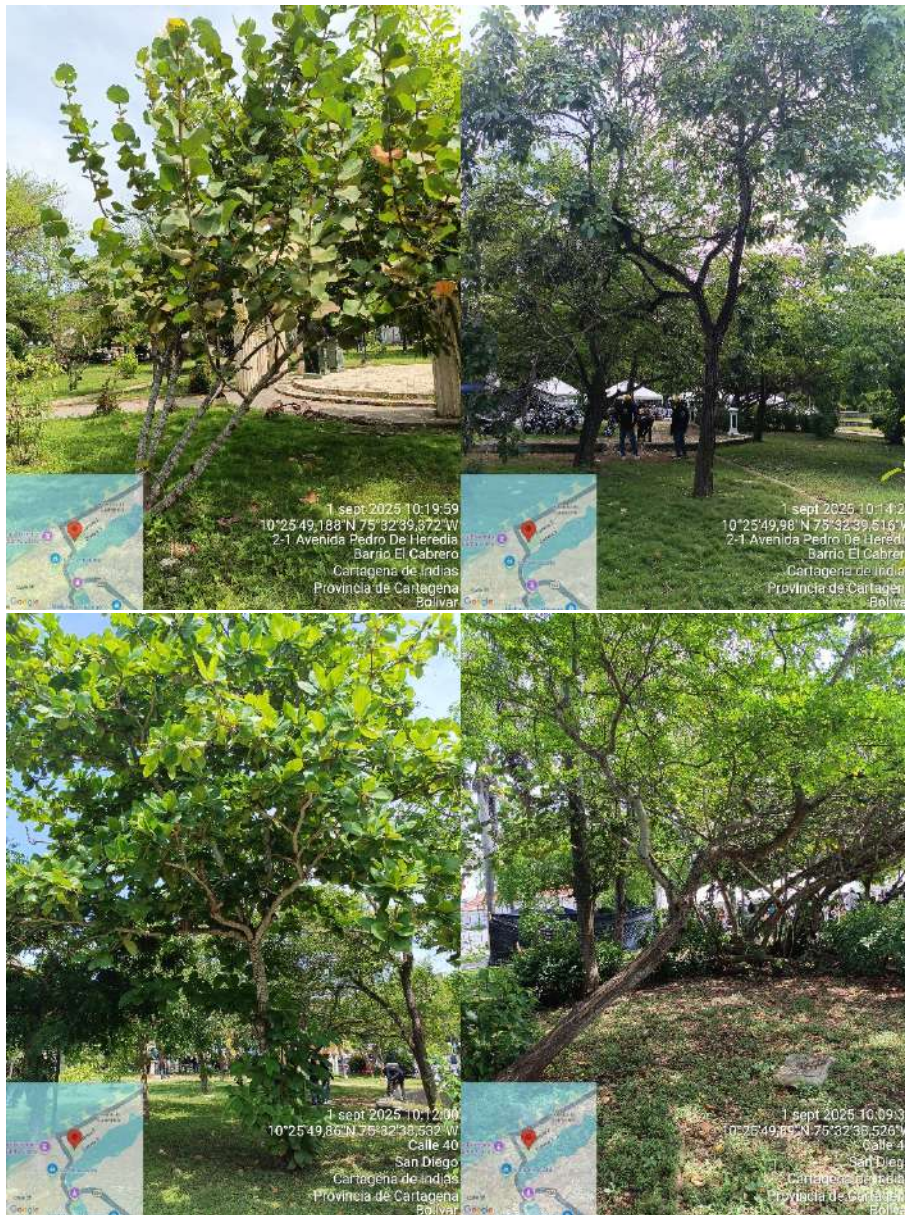
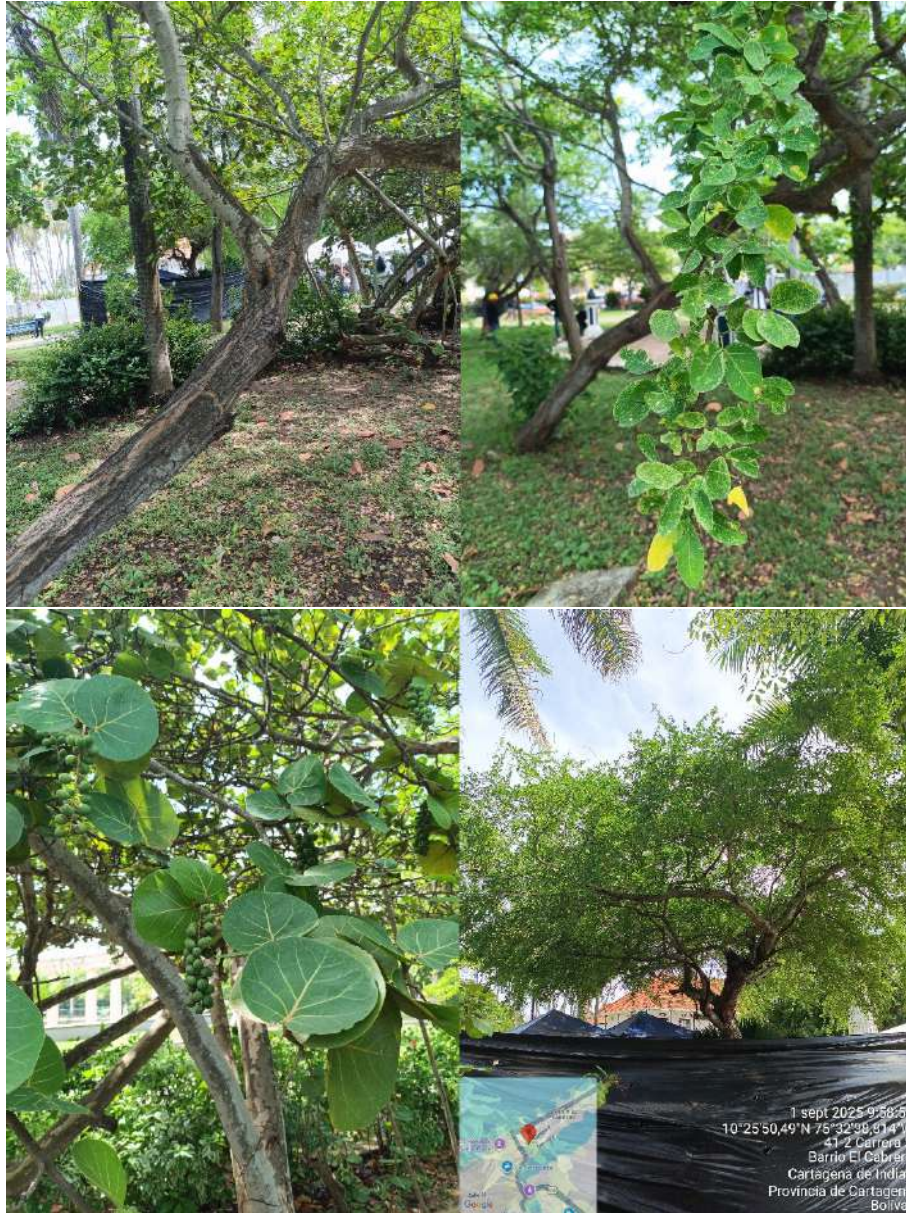
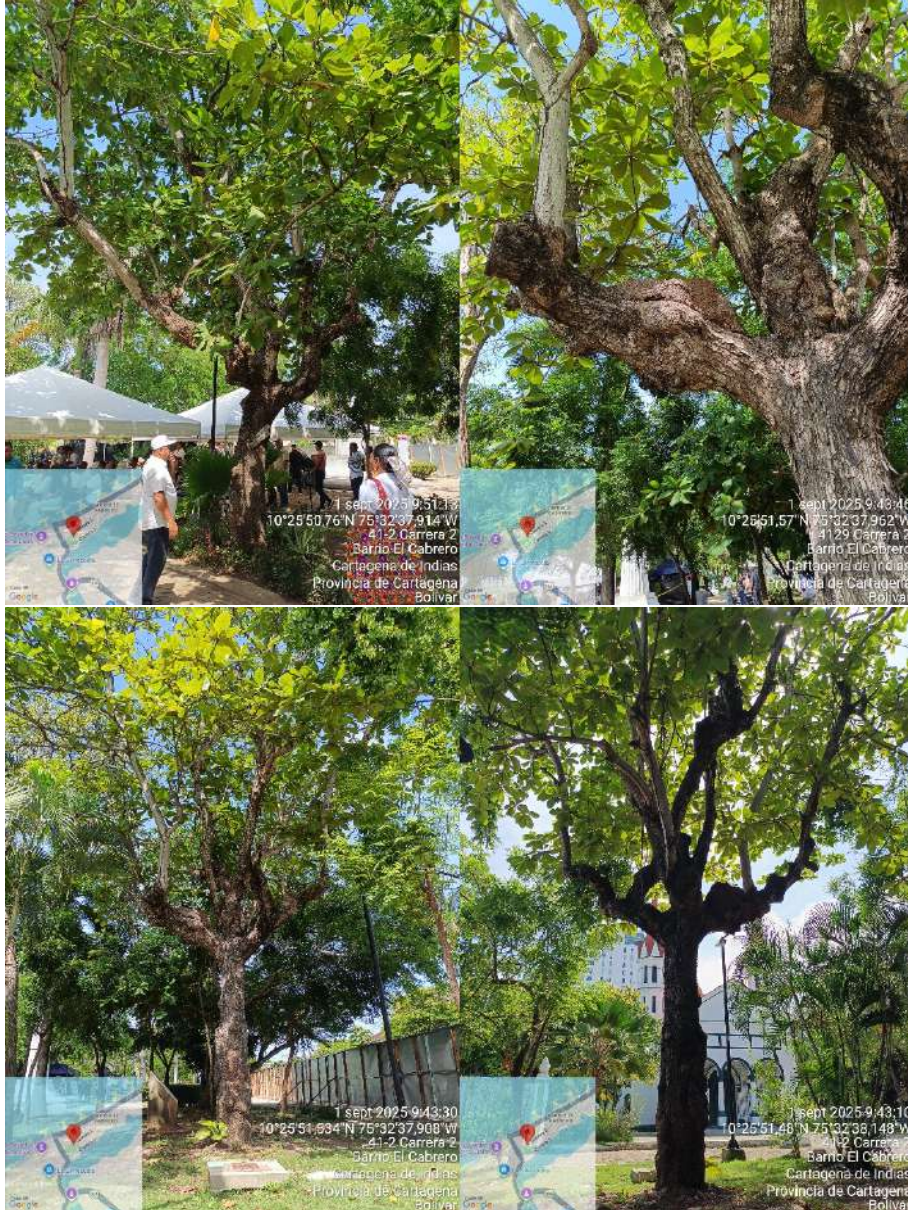
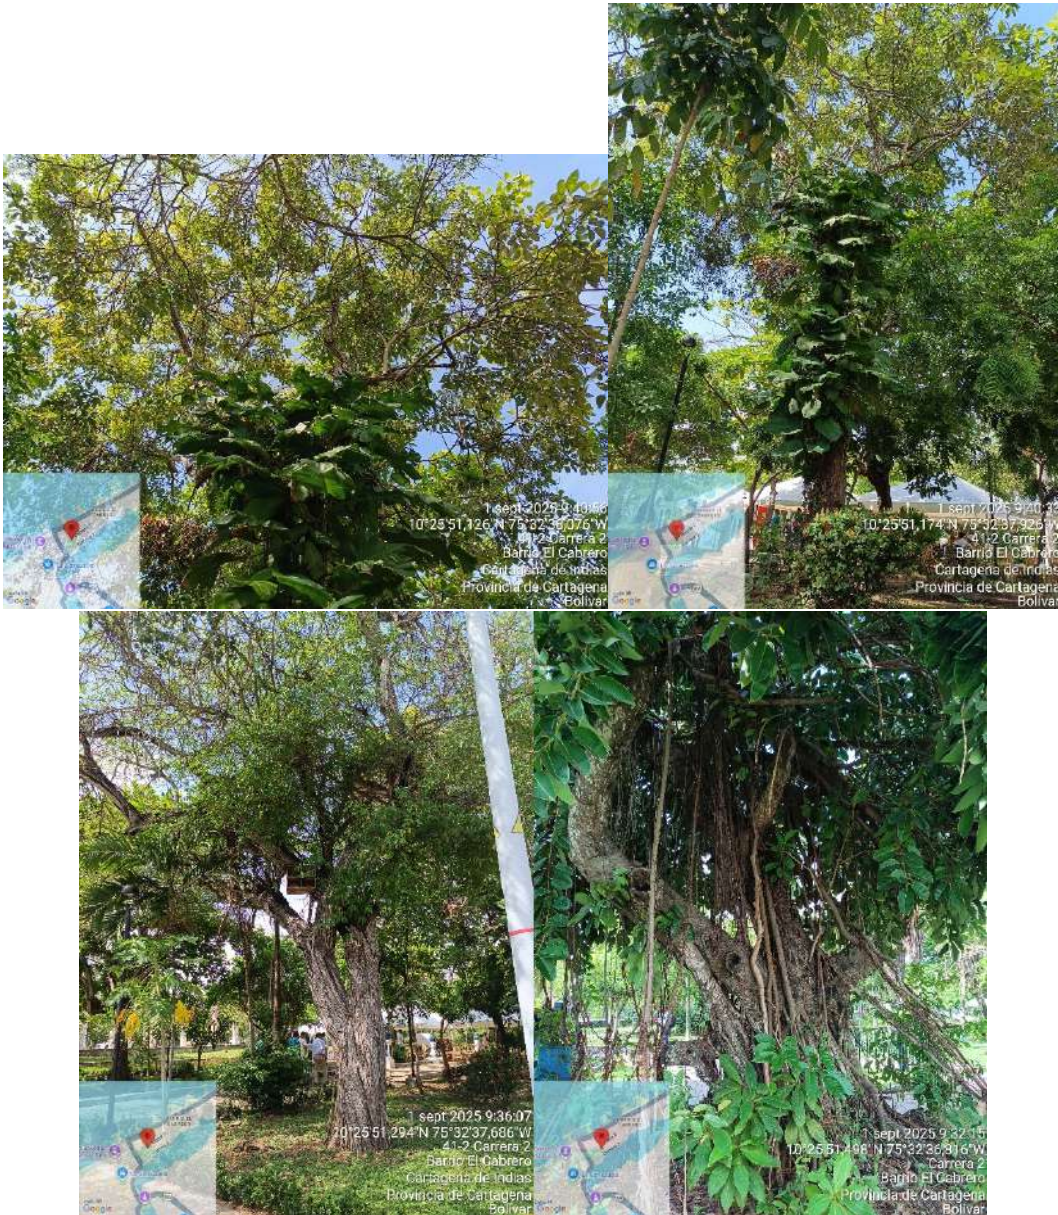
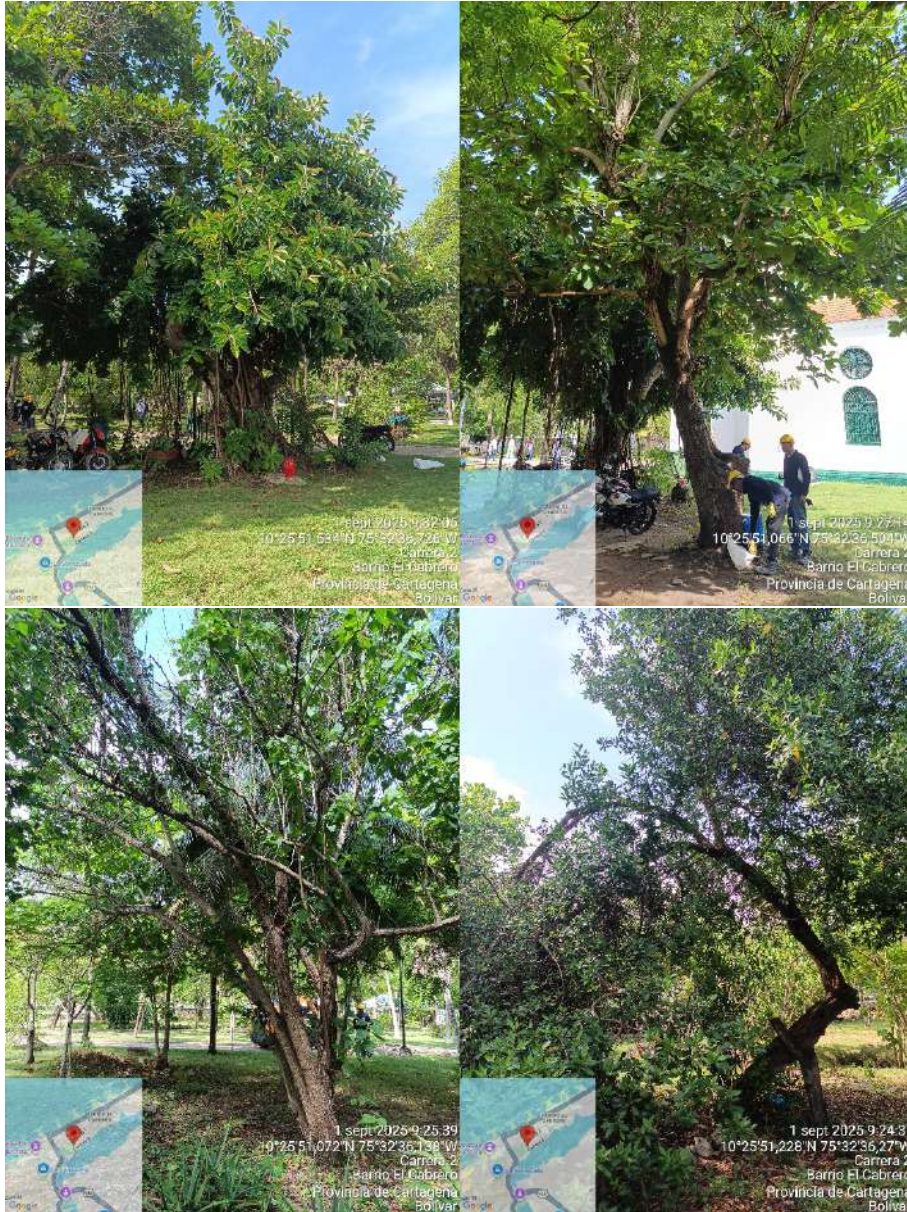
REGISTRO FOTOGRAFICO Y ANEXOS

Los árboles presentan altura aproximada que oscila entre los 3 y 10 metros, copas frondosas cuyas ramas han provocado que algunos individuos arbóreos presenten inclinaciones irregulares y en algunos casos, volcamiento del árbol. Asimismo, se identificaron tres (3) árboles pertenecientes a la especie *Clemon* que se encuentran ya caídos, presentando un daño estructural irreversible en su tronco y sistema radicular, lo que significa que ha perdido estabilidad mecánica para sostenerse en pie, sus raíces se desgarran o quedan expuestas, impidiendo que vuelva a cumplir sus funciones fisiológicas normales, la copa y el tronco sufren rupturas que los han vuelto vulnerables a plagas, hongos y pudrición, por lo tanto es recomendable autorizar la tala de estas especies ya caídas.

Por otra parte, se evidenció que todos los ejemplares de la especie *Terminalia catappa* (Almendro) presentes en el área presentan afectaciones por parajita (hongo epífito) y comején (xilófagos), estas condiciones generan debilitamiento estructural de ramas y tronco por acción del comején, afectación estética y fisiológica de la copa debido a la proliferación de la parajita, que limita la fotosíntesis, mayor riesgo de desprendimiento de ramas secas o debilitadas, lo que incrementa la probabilidad de accidentes o daños en infraestructura cercana.

*De manera particular, se autoriza la tala de tres (3) individuos de la especie *Thespesia populnea* L. (Clemón), los cuales se encuentran en condición de caídos e irrecuperables, constituyendo un riesgo potencial para la seguridad de la población y la integridad del espacio público.*

*En lo relacionado con los ejemplares de *Terminalia catappa* L. (almendro), se evidenció afectación generalizada por pajarita y comején, por lo cual, además de las podas de formación y reducción de copa, se recomienda la aplicación de tratamientos fitosanitarios específicos para el control de estas plagas, con el fin de preservar la vitalidad y prolongar la vida útil de los individuos.*
