**AUTO NO. EPA-AUTO-001076-2026 DE MARTES, 26 DE MAYO DE 2026**

**POR EL CUAL SE HACEN UNOS REQUERIMIENTOS Y SE DICTAN OTRAS DISPOSICIONES”**

Que, con base en lo observado, la Subdirección Técnica de Desarrollo Sostenible, emitió el concepto técnico No. EPA-CT-000488-2026, del 30 de abril de 2026, en el que expuso lo siguiente:

#### **4. DESARROLLO VISITA DE INSPECCIÓN**

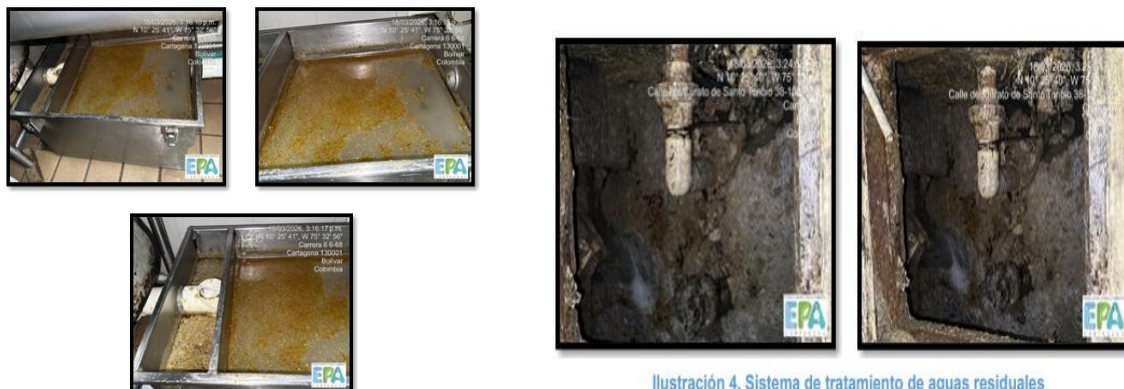
Ilustración 4. Sistema de tratamiento de aguas residuales

En el marco de la visita de inspección realizada al establecimiento comercial “DMarcha S.A.S. – La Magnolia Rooftop”, se verificó el sistema de pretratamiento de aguas residuales, el cual se encuentra conformado por una trampa de grasa en acero inoxidable, ubicada debajo del lavaplatos. Esta unidad se observó en adecuado estado físico y en operación; adicionalmente, el personal informó que su limpieza se realiza cada cuatro (4) días. No obstante, considerando la intensidad de uso del establecimiento, se recomendó aumentar la frecuencia de limpieza con el fin de mantener la eficiencia del sistema y prevenir posibles obstrucciones o vertimientos inadecuados.

Por otra parte, se evidenció que el establecimiento se encuentra ubicado en el área de rooftop del Hotel Nacar, compartiendo espacio con el establecimiento comercial UMA Cantina Peruana, el cual desarrolla una actividad similar. En este sentido, las aguas residuales generadas en el predio son conducidas hacia un sistema de pretratamiento común, el cual se encuentra dispuesto parcialmente a nivel superficial y en un área subterránea. De acuerdo con la información suministrada, dicho sistema recibe mantenimiento con una frecuencia mensual por parte del gestor SUCCIONAR INGENIERÍA.

En consideración a la alta demanda operativa del sistema compartido, se considera necesario que el establecimiento cuente con los soportes técnicos que garanticen su adecuado funcionamiento, tales como una prueba de estanqueidad vigente y los planos o especificaciones técnicas del sistema de tratamiento, con el fin de verificar su capacidad y condiciones de operación.

4. Contar con un informe detallado de las dimensiones del sistema de tratamiento de aguas residuales ubicado en el área subterránea, además realizar una prueba de estanqueidad que verifique el estado real de este sistema, además, informar en que material se encuentra dicho sistema de tratamiento. Esto en un plazo no mayor a 30 días hábiles.

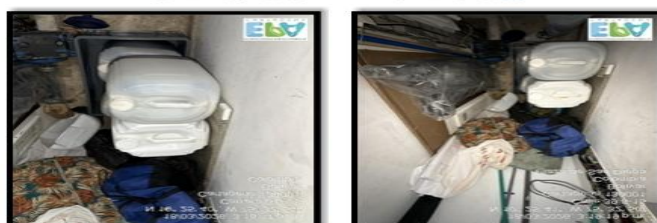
Ilustración 5. Almacenamiento de ACU

Durante el recorrido de inspección se evidenció que el establecimiento dispone de un área destinada al almacenamiento de los Aceites de Cocina Usados (ACU). No obstante, dicha área presenta deficiencias en sus condiciones operativas, en tanto no cuenta con rotulación que permita identificar adecuadamente los residuos almacenados y se encuentra ubicada en un espacio de difícil acceso, lo cual limita su manejo seguro. Adicionalmente, se observó que los ACU se almacenan en bidones dispuestos uno sobre otro, práctica que incrementa el riesgo de inestabilidad y posibles derrames. En consecuencia, se considera necesario adecuar el área de almacenamiento, garantizando su correcta señalización, accesibilidad y una disposición segura de los recipientes, con el fin de prevenir incidentes y asegurar una gestión adecuada de los ACU.

Adicionalmente, se encontró que el establecimiento comercial almacena algunos ACU en área de cocina sin ningún tipo de identificación o sistema de contención en caso de derrame.

1. Implementar sistema para el adecuado almacenamiento temporal de los ACU debidamente etiquetado, con estibas antiderrames y kits antiderrames, etiquetado y señalizado. Esto en un plazo no mayor a 3 días hábiles.

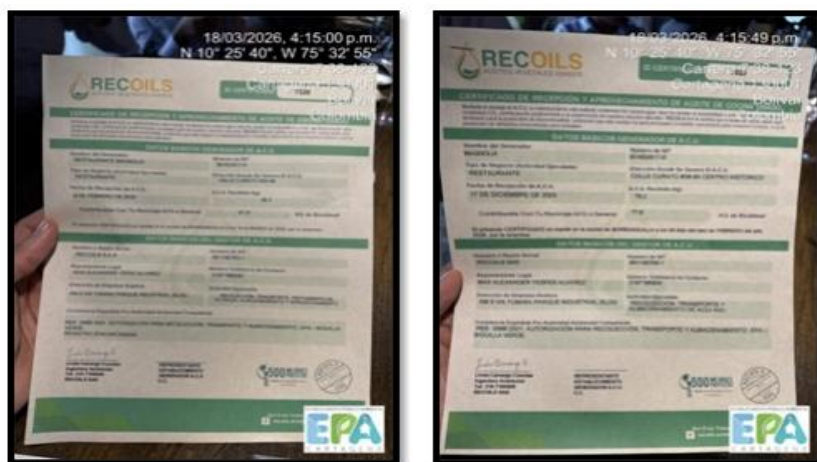
Ilustración 7. Certificados de recolección de ACU presentados.

Por otra parte, por medio del reporte anual se reciben los certificados de recolección y disposición de Aceites de Cocina Usados – ACU.

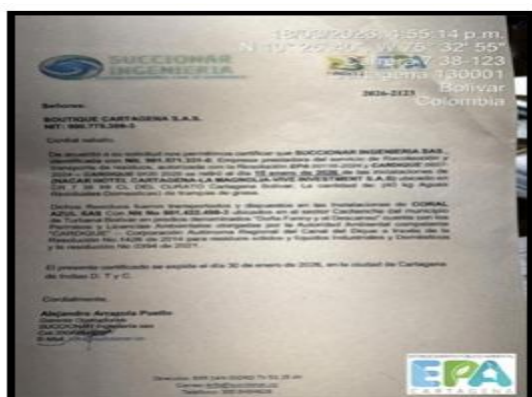
El establecimiento comercial DMARCHA S.A.S. – LA MAGNOLIA ROOFTOP, actualmente no cuenta con un punto para el almacenamiento temporal de los residuos especiales provenientes de trampas de grasa, por lo cual se solicita contar con un sitio para el almacenamiento adecuado de estos residuos, dicho almacenamiento debe ser integral como el almacenamiento de los aceites de cocina usados (ACU).

Por otra parte, el establecimiento comercial presentó los certificados de succión de lodos generados en el sistema de tratamiento final, por la empresa gestora SUCCIONAR INGENIERIA.

5. Implementar un área para el correcto almacenamiento temporal de los lodos y residuos especiales generados en el sistema de trampa de grasa, con el fin de darle una correcta disposición. Dicha área debe contar con identificación, dique de contención kit antiderrame y un recipiente de sellado hermético que contenga adecuadamente los residuos y olores generados por este. Esto se verificará en próxima visita de control y seguimiento.
