**AUTO NO. EPA-AUTO-001804-2026 DE LUNES, 07 DE SEPTIEMBRE DE 2026**

**“POR EL CUAL SE HACEN UNOS REQUERIMIENTOS Y SE DICTAN OTRAS  
DISPOSICIONES”**

Que, con base en lo observado, la Subdirección Técnica de Desarrollo Sostenible, emitió el concepto técnico No.EPA-CT-000801-2026, del 18 de junio de 2026, en el que expuso lo siguiente:

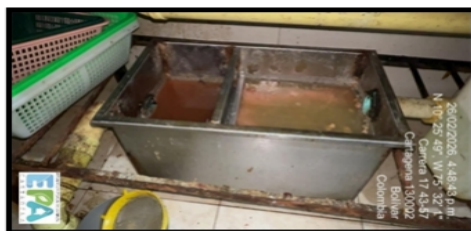
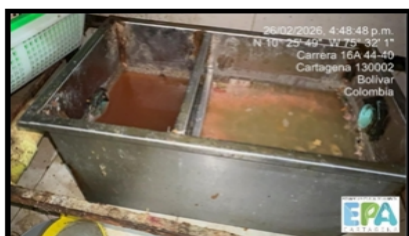
| OBLIGACIONES DEL GENERADOR ACU | SI | NO | OBSERVACIONES |
|---|---|---|---|
| Cuenta con trampas de grasas | X | | La trampa de grasas se evidenció en material de acero inoxidable y funcionan por densidad. |
| Cada cuanto tiempo realiza el mantenimiento/limpieza a la trampa de grasa | X | | Realizan limpieza <u>semanal</u> de su sistema de trampa de grasa, no obstante, se evidenció que dicha frecuencia no es suficiente para optimizar su sistema de tratamiento. Por otra parte, informaron que realizan mantenimiento a su trampa de grasa. Sin embargo, no presentaron certificados de mantenimiento del presente año. |

En el marco de la visita de inspección realizada al establecimiento comercial WU YONGJIAN (NUEVO RESTAURANTE LONG FONG) se efectuó la verificación del sistema de tratamiento de aguas residuales, evidenciándose la existencia de una trampa de grasa construidas en acero inoxidable. De acuerdo con la información suministrada por el establecimiento, estas unidades son objeto de limpieza con una frecuencia semanal. No obstante, durante el recorrido se observó una alta acumulación de sedimentos, condición que se presenta por una frecuencia poco óptima para el tipo de actividad y la frecuencia de ventas de dicho establecimiento comercial.

Ilustración 2. Sistema de Tratamiento de Aguas Residuales (Trampa de Grasas)

Ilustración 3. Sistema de Tratamiento de Aguas Residuales (Trampa de Grasas)

En consecuencia, se considera necesario que el establecimiento fortalezca la implementación de buenas prácticas operativas, particularmente en lo relacionado con el manejo y disposición de los residuos generados en las trampas de grasa. Así mismo, se recomienda reforzar los procesos de capacitación al personal responsable e incrementar la frecuencia y rigurosidad de las labores de limpieza y mantenimiento, con el fin de garantizar el adecuado funcionamiento del sistema y prevenir posibles afectaciones ambientales.

6. Realizar el mantenimiento periódico a las trampas de grasa, mediante un gestor autorizado, con el fin de prevenir el escape de cantidades apreciables de grasa y la generación de malos olores. Presentar semestralmente ante el EPA Cartagena, los certificados de recolección de los lodos, natas y biosólidos por parte de un gestor autorizado.

2. Realizar el mantenimiento periódico a las trampas de grasa, mediante un gestor autorizado, con el fin de prevenir el escape de cantidades apreciables de grasa y la generación de malos olores. Presentar semestralmente ante el EPA Cartagena, los certificados de recolección de los lodos, natas y biosólidos por parte de un gestor autorizado. Durante la(s) visita(s) de control y seguimiento por parte del EPA Cartagena, el establecimiento deberá garantizar que el funcionario que realice la visita pueda inspeccionar internamente el estado de la(s) trampa(s) de grasas

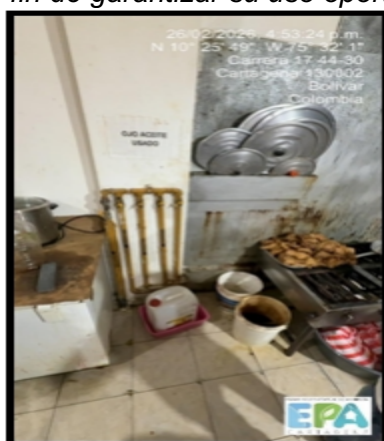
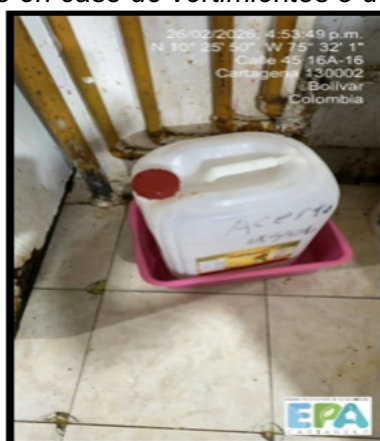
| OBLIGACIONES DEL GENERADOR ACU | SI | NO | OBSERVACIONES |
|---|---|---|---|
| Los ACU están debidamente contenidos y etiquetados | X | | Durante el recorrido de inspección se evidenció que el establecimiento comercial cuenta con un espacio determinado para almacenar los ACU, dicho espacio se evidenció identificado y cuenta con una canasta que funciona como dique de contención. |
| Cuenta con kit antiderrames | X | | Se evidenció que cuentan con un kit antiderrame, sin embargo, este no se encontró en cercanía del lugar de almacenamiento de los ACU. |

Durante el recorrido de inspección se evidenció que el establecimiento dispone de un área destinada al almacenamiento de los Aceites de Cocina Usados (ACU) generados. Dicha área cuenta con una canastilla que cumple la función de dique de contención y se encuentra debidamente rotulada e identificada. Así mismo, se verificó la existencia de un kit antiderrames; no obstante, este no se encuentra ubicado en proximidad a los puntos de almacenamiento, lo cual limita su disponibilidad ante eventuales contingencias. En consecuencia, se considera necesario reubicar dicho kit en un lugar cercano y de fácil acceso, con el fin de garantizar su uso oportuno en caso de vertimientos o derrames.

Ilustración 4. Almacenamiento de ACU

8. Implementar sistema para el adecuado almacenamiento temporal de los ACU debidamente etiquetado, con estibas antiderrames y kits antiderrames, etiquetado y señalizado. Esto en un término no mayor a 10 días.

4. Implementar sistema para el adecuado almacenamiento temporal de los ACU debidamente etiquetado, con estibas antiderrames y kits antiderrames, etiquetado y señalizado. Esto en un término no mayor a 10 días.

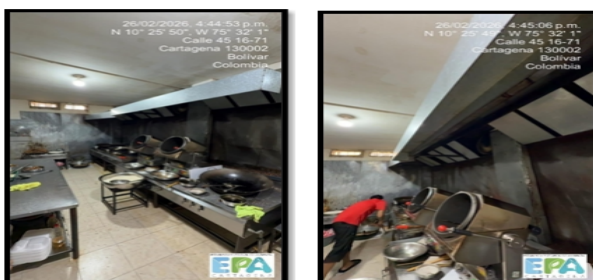
Durante la visita técnica se verificó que el establecimiento comercial cuenta con una campana extractora instaladas en la cocina en óptimas condiciones para sus operaciones diarias.

Ilustración 6. Campana Extractora.

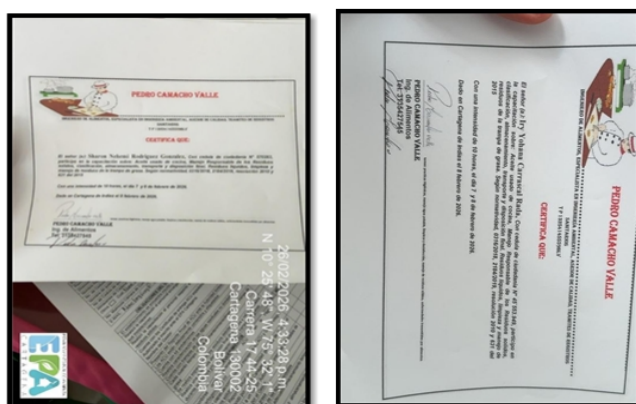
Ilustración 8. Certificado de capacitaciones.

Por otra parte, durante la revisión documental se evidenció que el establecimiento comercial cuenta con registro de capacitaciones sobre el manejo adecuado de residuos y sobre manejo de ACU.
