AUTO NO. EPA-AUTO-0612-2023 DE MIÉRCOLES, 24 DE MAYO DE 2023

“POR MEDIO DEL CUAL SE LEGALIZA UN ACTA PARA LA IMPOSICIÓN DE MEDIDA PREVENTIVA AL RESTAURANTE OREJITAS.COM PROPIEDAD DEL SEÑOR JORGE LUIS HINESTROZA VIOLA CC 731.105.762”

REGISTRO FOTOGRAFICO DE LA VISITA DE VIGILANCIA Y CONTROL E IMPOSICIÓN DE LA(S) MEDIDA(S) PREVENTIVA(S)

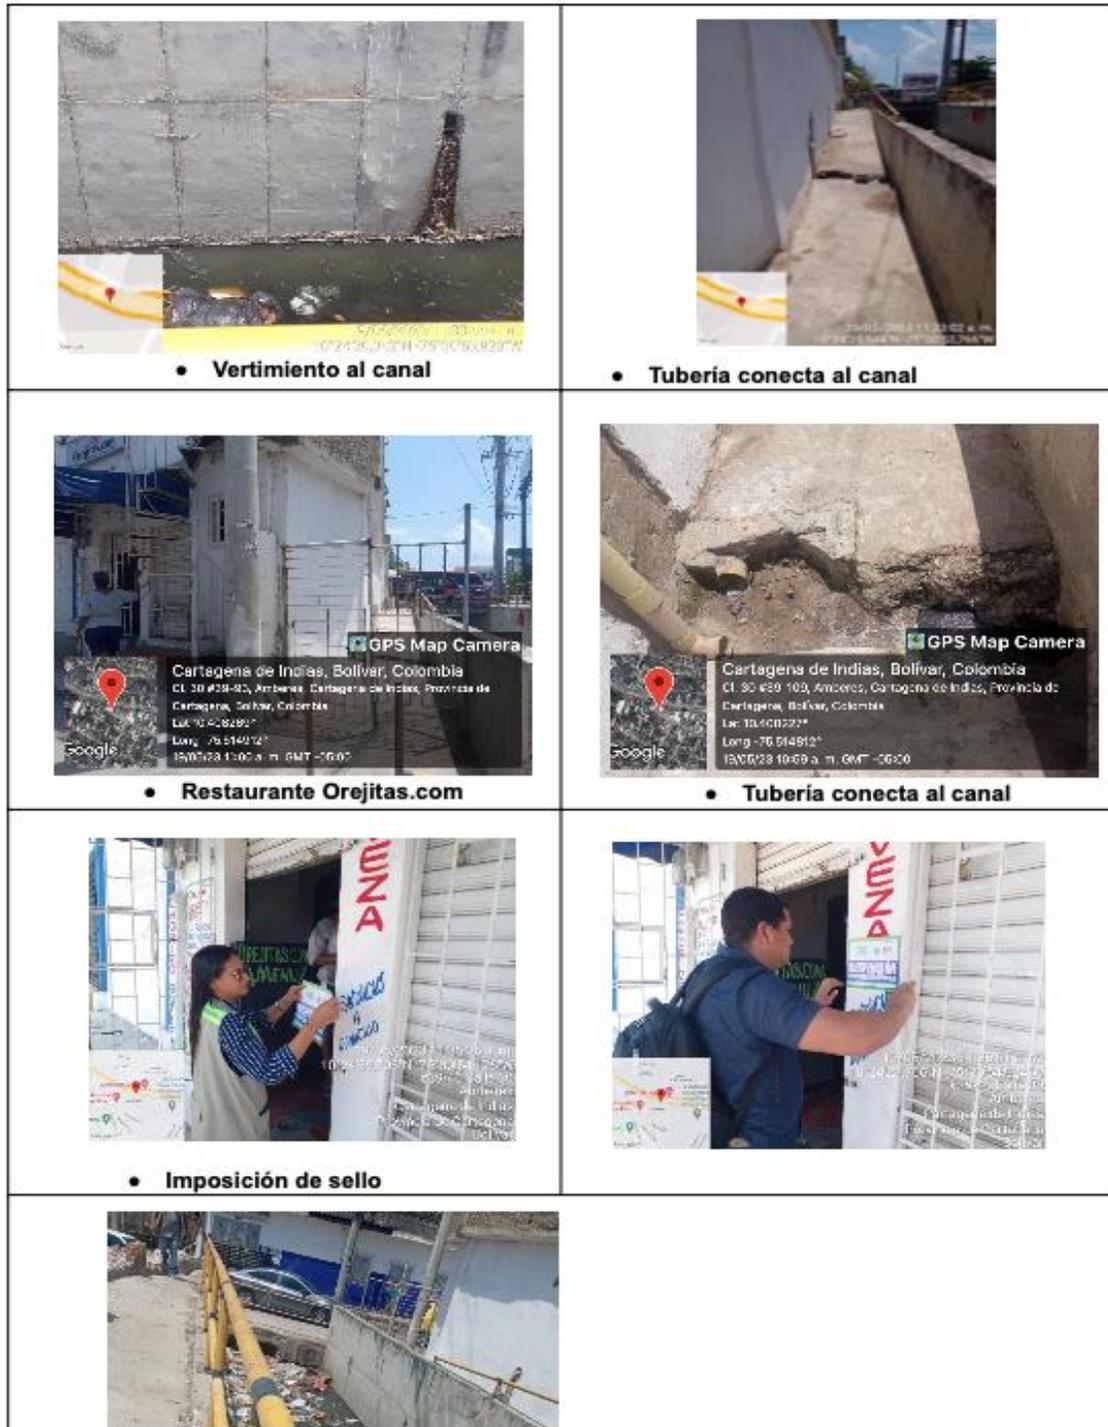
ANEXO FOTOGRÁFICO

1. ACTIVIDADES, ASPECTOS E IMPACTOS AMBIENTALES GENERALES OBSERVADOS:				
<ul style="list-style-type: none"> * Vertimiento al canal María Auxiliadora por el restaurante Oretras.com * No cuentan con trampas de grasas; no disponen con gestor autorizado para los ACU * No están conectados al Sistema de alcantarillado público

2. ASPECTOS ABIÓTICOS:				
2.1. Suelo: _____				
2.2. Hidrología: <input checked="" type="checkbox"/> Vertimiento hacia canal de María Auxiliadora				
2.3. Atmósfera: _____

- A) El Restaurante deberá conectar tubería del lavaplatos al alcantarillado
- B) Registrarse como generador de ACU ante la entidad ambiental competente y entregar los residuos a gestor autorizado.
