AUTO NO. EPA-AUTO-0842-2023 DE DOMINGO, 25 DE JUNIO DE 2023

“Por el cual se hacen unos requerimientos a la empresa CENTRO MEDICO Y DE REHABILITACION BARU S.A.S. y se dictan otras disposiciones”

CONCEPTO TECNICO 221 FECHA: 27/03/2023

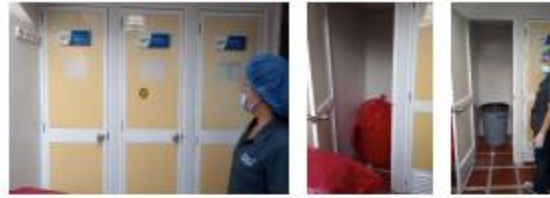
Ilustración 1: Almacenamiento de Residuos Peligrosos y ordinarios

El sitio de almacenamiento temporal de los residuos hospitalarios y similares se observó que:

- Se encuentra alejado de las zonas de atención al público.
- Cuenta con rejilla y acometida de agua para facilitar el lavado del sitio
- Cuenta con un extintor al sitio de almacenamiento temporal de los residuos.
- Cuenta con la báscula para pesar los residuos hospitalarios.
- Cuenta con un dique de contención en los residuos hospitalarios.
- Las puertas están debidamente rotuladas
- Cuenta con techo para protegerlo de aguas lluvias
- Los recipientes están debidamente rotulados en el sitio de almacenamiento temporal.
- Paredes y pisos lisos de fácil limpieza
- Ventilación e iluminación adecuada.
- Cuenta con elementos que impiden el acceso a vectores.

- El almacenamiento de residuos peligrosos temporal se encuentra señalizado y rotulado.
- Manejan correctamente el código de colores.
