AUTO NO. EPA-AUTO-1106-2023 DE VIERNES, 21 DE JULIO DE 2023

POR MEDIO DEL CUAL SE ORDENA EL INICIO DE PROCEDIMIENTO ADMINISTRATIVO SANCIONATORIO AMBIENTAL CONTRA LA EMPRESA DISAN COLOMBIA S.A.S., CON NIT. 860048867-6"

CONCEPTO TÉCNICO 1068 FECHA: 17/07/2023

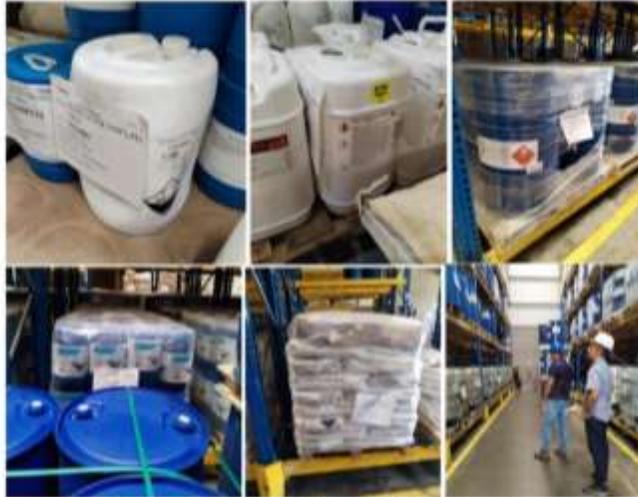
Según la información suministrada por el señor Amador durante la visita, de las 2538 posiciones aproximadamente disponibles para almacenamiento, en inventario se encontraron 373 posiciones ocupadas con sustancias peligrosas principalmente corrosivas y el restante equivalente a 2165 posiciones ocupadas con mercancías no peligrosas como treonina, bicarbonato de sodio y tripolifosfato.

Ilustración 1. Sustancias peligrosas almacenadas en las bodegas

- ✓ Abstenerse de almacenar sustancias peligrosas, con excepción de hidrocarburos hasta no contar con la autorización ambiental requerida.
- ✓ Sacar de sus bodegas las sustancias peligrosas que se encontraron almacenadas el día de la visita de control y vigilancia, correspondientes a 373 posiciones; en un término no mayor a 30 días calendario.

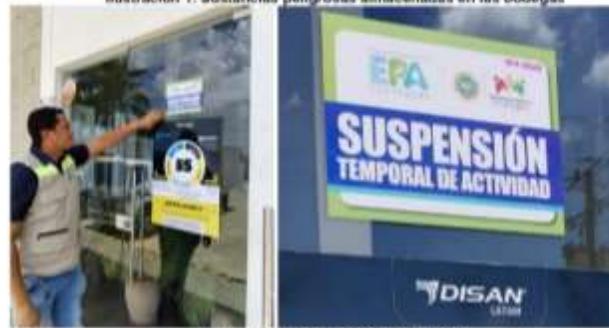
Ilustración 2. Colocación de Bello 107-2023
