AUTO No. EPA-AUTO-1505-2023 DE MIÉRCOLES, 13 DE SEPTIEMBRE DE 2023

“POR MEDIO DEL CUAL SE REQUIERE A LA CLÍNICA GENERAL DEL CARIBE S.A., Y SE DICTAN OTRAS DISPOSICIONES.”

“DESARROLLO DE LA VISITA

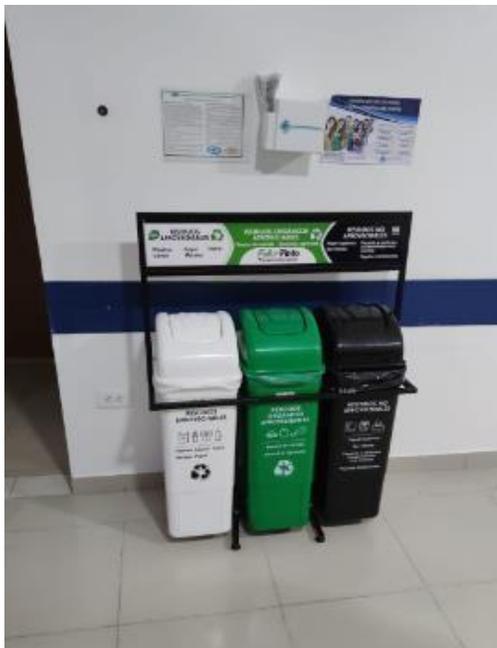
Ilustración 1. Punto ecológico

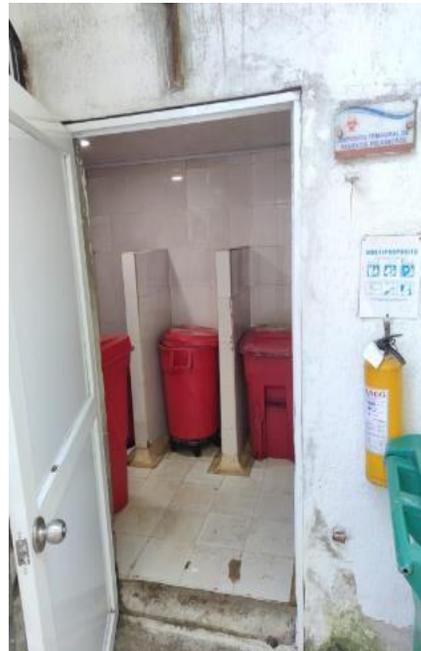
- *El depósito final se encuentra alejado de las zonas de atención al público.*
- *Cuentan con rejilla y acometida de agua para facilitar el lavado del sitio*
- *Cuentan con un extintor al sitio de almacenamiento temporal de los residuos.*
- *Cuenta con un dique y kit de contención para derrames.*
- *Las puertas están debidamente rotuladas*
- *Cuenta con techo para protegerlo de aguas lluvias*
- *Los recipientes están debidamente rotulados en el sitio de almacenamiento temporal y final.*
- *Paredes y pisos lisos de fácil limpieza*
- *Ventilación e iluminación adecuada.*
- *Cuenta con elementos que impiden el acceso a vectores.*

Ilustración 2. Depósito de almacenamiento

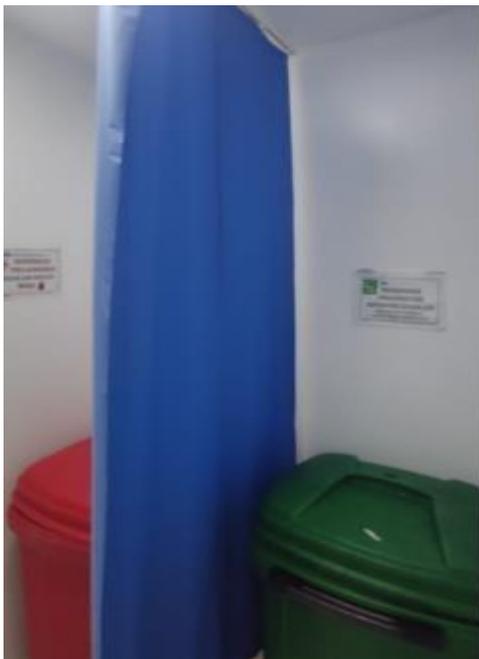
2 Adecuar los depósitos de almacenamiento temporal de tal manera que se evite contaminación cruzada, se garantice la separación de espacios y se identifique claramente el tipo de residuos que se está almacenando de acuerdo a la resolución 1164 de 2002, en un término de 60 días calendarios. Se evidenció cumplimiento en la separación de espacios e identificación del tipo de residuos que se está almacenando de acuerdo con lo contemplado en el numeral 7.2.6.2 de la resolución 1164 de 2002 (Ver Ilustración 3)

Ilustración 3. Almacenamiento temporal

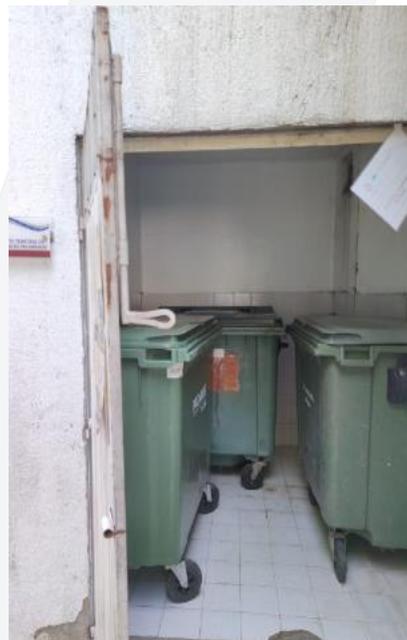
- *El almacenamiento de residuos peligrosos temporal se encuentra señalizado y rotulado.*
- *Manejan correctamente el código de colores.*
- *Los depósitos finales se encuentran separados y con todas las especificaciones establecidas en la resolución 1164 de 2022.*
- *Cuentan con depósito de almacenamiento de residuos aprovechables y posconsumos como: tonners de impresora, cartón y luminarias de manera independiente. Se evidencia correcta separación, iluminación y ventilación adecuada.*

Ilustración 4. Depósito de almacenamiento
