AUTO No. EPA-AUTO-1616-2023 DE JUEVES, 21 DE SEPTIEMBRE DE 2023

“Por el cual se hacen unos requerimientos y se dictan otras disposiciones”

En cumplimiento del Programa de Seguimiento y Control se practicó visita el día 27 de mayo de 2023 a las instalaciones de CELLUX COLOMBIANA S.A.S., ubicada en Mamonal km 4, sector Puerta de Hierro, identificada con NIT 890.406.520-1, con código CIU 2221 (fabricación de etiquetas de material plástico sin impresión, sean autoadhesivas o no.). La visita fue atendida por Rubén Fernández, líder del departamento de gestión ambiental. La empresa cuenta con 80 trabajadores.

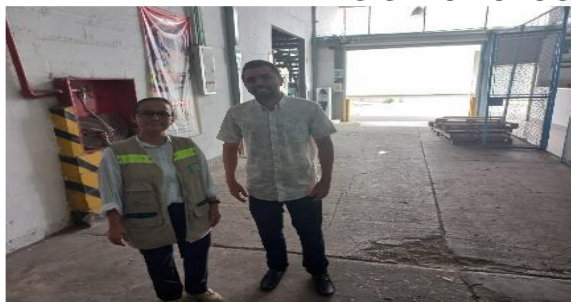
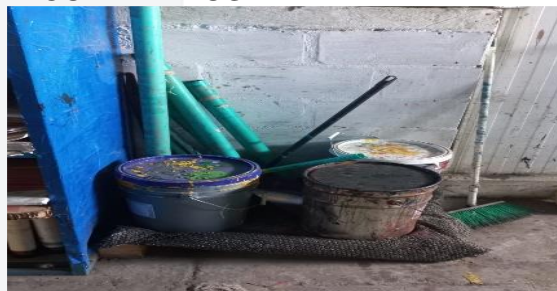
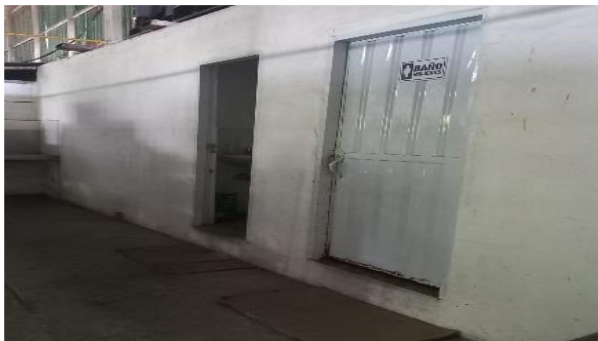
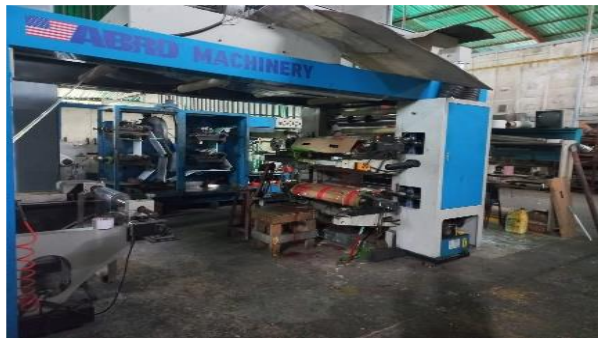
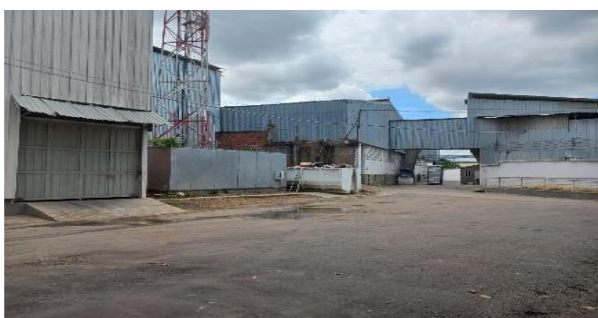
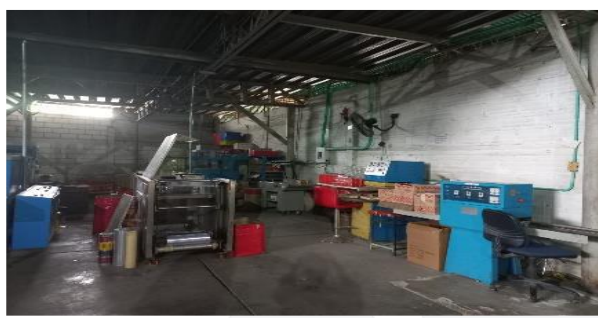
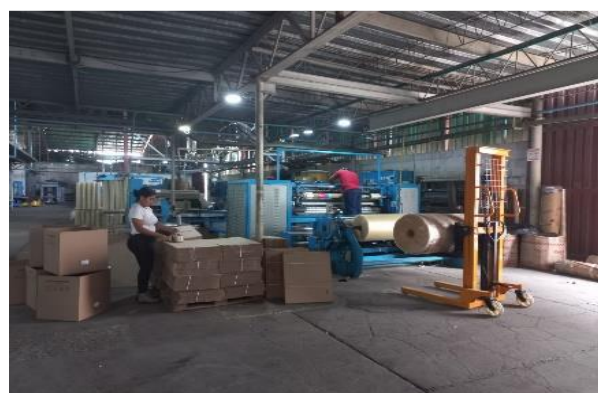
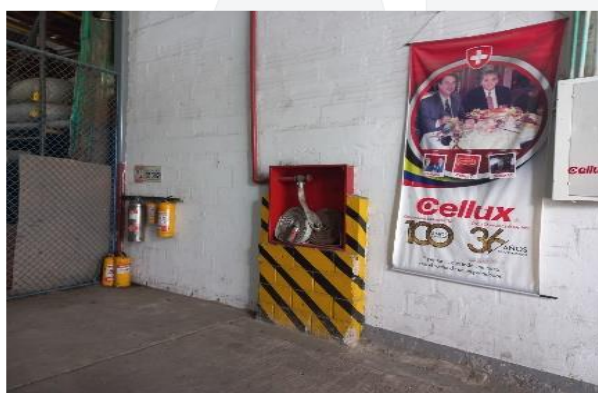
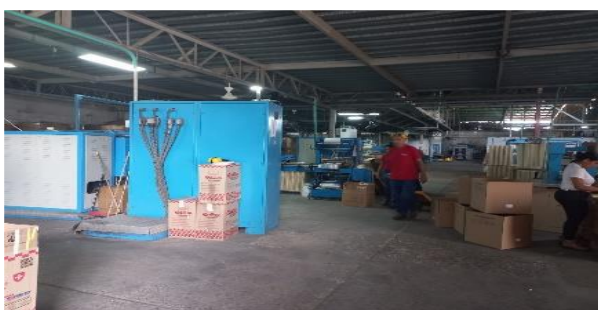
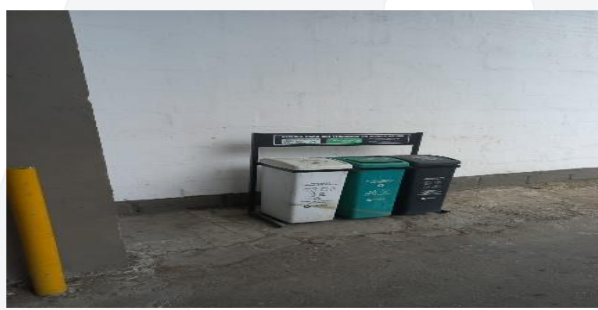
REGISTRO FOTOGRÁFICO Y ANEXOS

CELLUX COLOMBIANA S.A.S. cuenta con un sitio de almacenamiento temporal de residuos peligrosos, el cual se ubica en el área de producción, no se encuentra aislado, tampoco se encuentra

rotulado, como se observa en el registro fotográfico. Estos son almacenados en contenedores metálicos. El recipiente de cada tipo de residuos no se encuentra rotulado.

3.3 Realizar adecuaciones al sitio de almacenamiento de residuos peligrosos: ubicarlo en una caseta separada del área de producción y con buena ventilación, con techo y piso impermeabilizado, debidamente señalizada y con dique de contención. Los recipientes donde se almacenen los residuos peligrosos deben ser resistentes, estar debidamente identificados con las corrientes de residuos y permanecer tapados. Esto en un plazo de 90 días calendario. Será verificado en la próxima visita de control y seguimiento.

- 1.3. Realizar adecuaciones al sitio de almacenamiento de residuos peligrosos, tales como ubicarlo en una caseta separada del área de producción y con buena ventilación, con techo y piso impermeabilizado, debidamente señalizada y con dique de contención. Los recipientes donde se almacenen los residuos peligrosos deben ser resistentes, estar debidamente identificados con las corrientes de residuos y permanecer tapados. Esto en un plazo de noventa (90) días calendario contados desde el día siguiente a la notificación del presente acto administrativo.
