AUTO No. EPA-AUTO-1859-2023 DE MIÉRCOLES, 18 DE OCTUBRE DE 2023

“POR MEDIO DEL CUAL SE REQUIERE A LA SOCIEDAD DAEWOO TRUCKS S.A.S, Y SE DICTAN OTRAS DISPOSICIONES.”

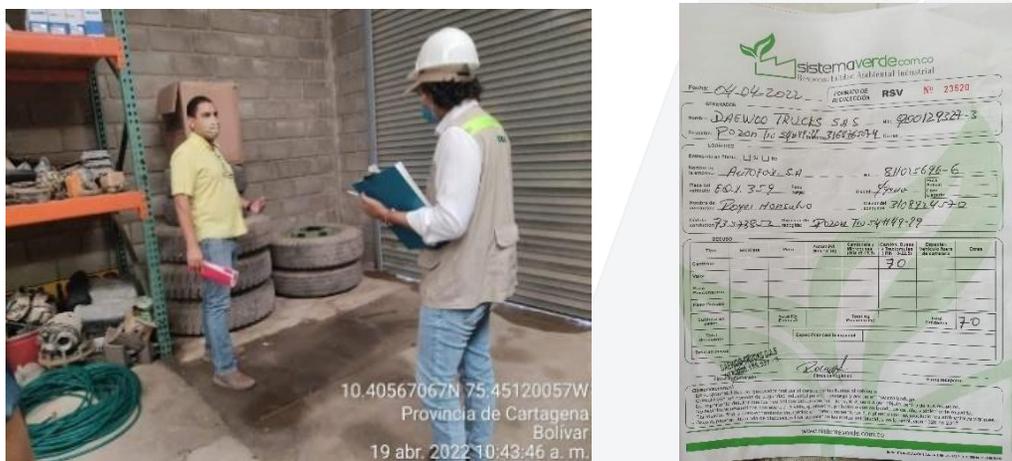
Se observó un acopio apropiado para las llantas usadas, así mismo presentaron certificados de la disposición de estos residuos, como se observa en la Figura 3.

Figura 3. Gestión de llantas usadas: a) Punto de acopio; b) certificado de disposición.

Se solicita a la sociedad DAEWOO TRUCK SAS dar cumplimiento a la Resolución 1326 de 2017 “por la cual se establecen los sistemas de Recolección Selectiva y Gestión Ambiental de Llantas Usadas y se dictan otras disposiciones” expedida por el MADS, específicamente en los siguientes artículos: Artículo 11. Del almacenamiento; Artículo 18. Obligaciones de los consumidores y Artículo 22. Prohibiciones.

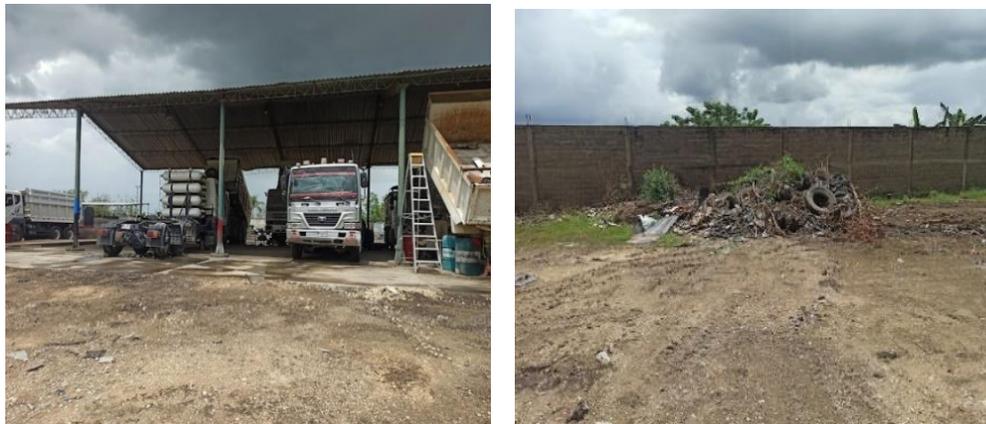
Si bien la zona de taller se encuentra sobre una superficie fuera del contacto directo con el suelo, no se observó un sistema que contuviera el esparcimiento de RESPEL ya sea por un derramamiento accidental o el lavado de la zona, se observan manchas producto del escurrimiento de aceites en la parte perimetral de la losa del taller. Así mismo, se observó un punto inadecuado de acopio de residuos sólidos donde se identificaron, llantas, láminas, RCD, madera y vegetación, como puede observarse en la Figura 4.

Lo anterior se apreció en visita previa el 1 de febrero de 2022. Por lo tanto, se solicitó realizar clasificación y disposición de dichos residuos con sus respectivos gestores autorizados.

Figura 4. zona de taller: a) no se observa sistema de retención perimetral; b) Acumulación inadecuada de residuos sólidos

- La zona del taller si bien se encuentra sobre una superficie rígida (losa en concreto), perimetralmente no tiene un sistema de drenaje o retención que prevenga el escurrimiento o vertimiento de RESPEL al suelo.
- Existe un punto donde se encuentran varios residuos sólidos combinados.
- No presentan Plan de Gestión Integral de los Residuos o Desechos Peligrosos
- No presenta Plan de Contingencia para el Manejo de Derrames Hidrocarburos o Sustancias Nocivas.

- Remediar el daño ocasionado al suelo por vertimiento de RESPEL, implementando sistema de tratamiento para su recuperación (in situ o ex situ). Adicionalmente, implementar las medidas para que el daño no se vuelva a repetir, entre esas mejorar o adecuar la infraestructura donde se genera el RESPEL y exista riesgo de vertimiento, tener en cuenta las actividades de limpieza que tengan que realizarse periódicamente, los drenajes por escorrentía y su control. Lo anterior sin perjuicio de los permisos y/o autorizaciones a los que haya lugar y el cumplimiento normativo al que esté sujeto.

- Separar los residuos sólidos y realizar disposición adecuada con gestores autorizados.
 - En caso de generar RCD en cumplimiento de los requerimientos realizados, deberá solicitar PIN Generador a EPA Cartagena con fundamento en el Artículo 5 de la resolución 0658 de 2019.
