## AUTO NO. EPA-AUTO-002451-2025 DE VIERNES, 21 DE NOVIEMBRE DE 2025

**“Por el cual se ordena el levantamiento de una medida preventiva, y se dictan otras disposiciones”**

**EL DIRECTOR GENERAL DEL ESTABLECIMIENTO PÚBLICO AMBIENTAL, EPA  
CARTAGENA**

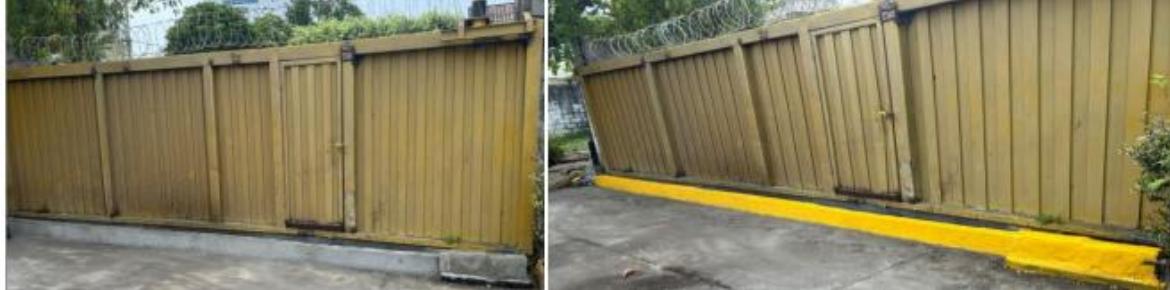
**“(...) 1. Limpieza del patio y adecuación del mismo, pero prevenir arrastre por escorrentía.**

*Se reforzó el muro que se encuentra a la salida del portón con empañetado y pintura para evitar salidas de aguas de nuestra planta a la calle del barrio,*

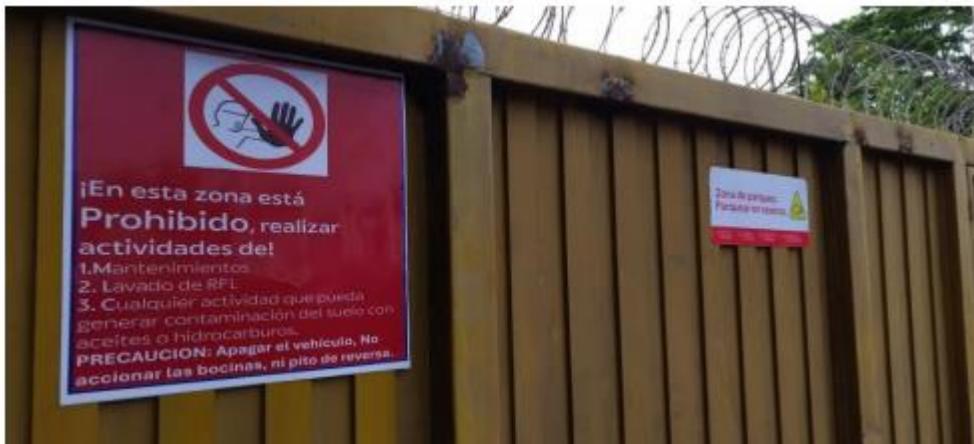
**2. Construir canaleta que redireccione las aguas de lavado y la zona de cargue y descargue y cambio de aceite a los diques que conducen el agua a la trampa de grasas:**

Se coloca señalización en el área del portón el cual colinda con la calle 7° del barrio Crespo y se refuerza la instrucción al personal para no realizar actividades de mantenimiento, ni operativas en esa zona.

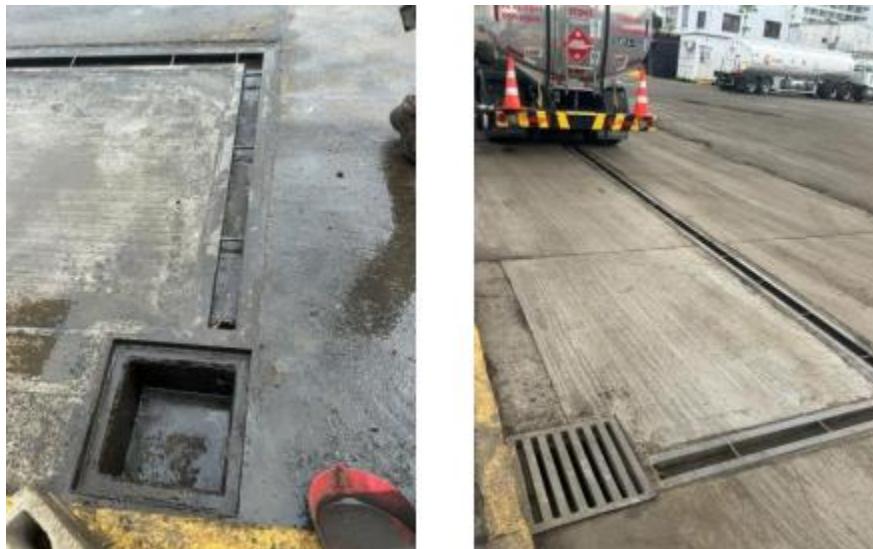
La zona de cargue y descargue de combustible cuenta con una rejilla y un registro, cuando se presentan lluvias el agua tiene su cauce natural por la zona posterior a los tanques dirigida hacia la trampa de grasas y a las aguas allí contenidas se les realiza disposición final.

*Las aguas que quedan represadas en el punto se evacuan mediante una bomba hacia la trampa de grasas.*

*Se realiza limpieza de las rejillas y caja de recolección en la zona.*
