**AUTO No. EPA-AUTO-002579-2025 DE VIERNES, 28 DE NOVIEMBRE DE 2025**

**“Por el cual se hacen unos requerimientos y se dictan otras disposiciones”**

Que como resultado de dicha visita, la Subdirección Técnica y de Desarrollo Sostenible del EPA Cartagena emitió el Concepto Técnico No. EPA-CT-0001588-2025 del 12 de noviembre de 2025, en el cual se expone lo siguiente:

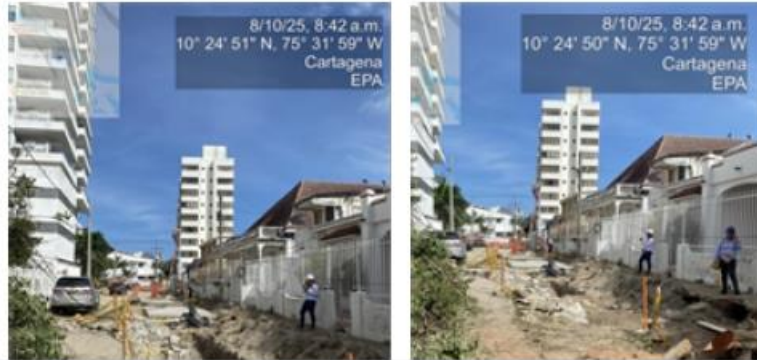
Ilustración 1. Estado actual de obra.  
Fuente: Autores.

De acuerdo con la información suministrada, el proyecto se encuentra con 4 frentes activos los cuales son Blas de Lezo carrera 70, Olaya herrera calle 38, El silencio Y Manga callejón viejo Dandy; estos actualmente se encuentran con un avance de obra de 65% aproximadamente. Los diferentes de Blas

de lezo y manga se encuentra un poco atrasado debido a emergencias presentadas por parte de la empresa Aguas de Cartagena, por ende, está en etapa de conformación de capa de pavimento y conformación de andenes está un poco atrasada.
