**AUTO No. EPA-AUTO-000607-2026 DE jueves, 19 de marzo de 2026**

**“Por medio del cual se requiere el cumplimiento de obligaciones ambientales, y se dictan otras disposiciones”**

## **EL DIRECTOR GENERAL DEL ESTABLECIMIENTO PÚBLICO AMBIENTAL, EPA CARTAGENA**

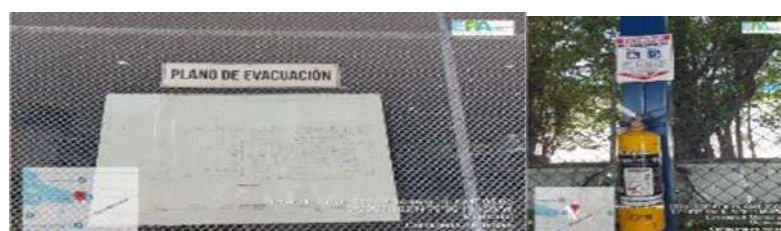
Figura 14 y 15. Herramientas y Equipos PGRDEPP.

La empresa cuenta con equipos y herramientas tales como, extintores, camillas, salidas de emergencias, alarma, señalización, punto de encuentro y botiquín tipo B, red contra incendios para atender emergencias y contingencias, entre otros (Ver Figura 14 y 15).

No se presentó evidencias de capacitaciones de las brigadas ni de simulacros realizados en los últimos años.

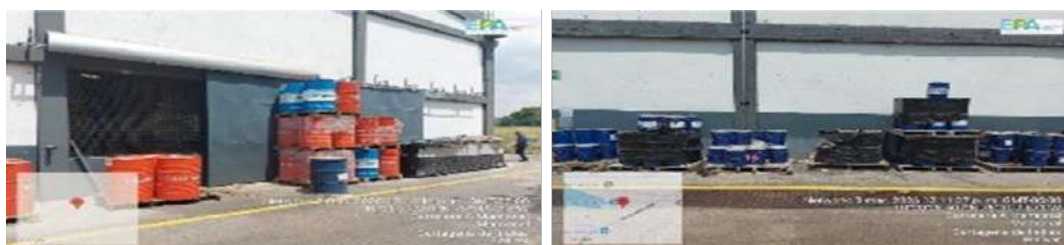
*Figura 16 y 17. Almacenamiento de Sustancias Químicas*

Poseen diversas sustancias químicas distribuidas en distintas áreas de la empresa destinadas a sus procesos, además de contar con una bodega específica para su almacenamiento (Ver Figura 16 y 17).

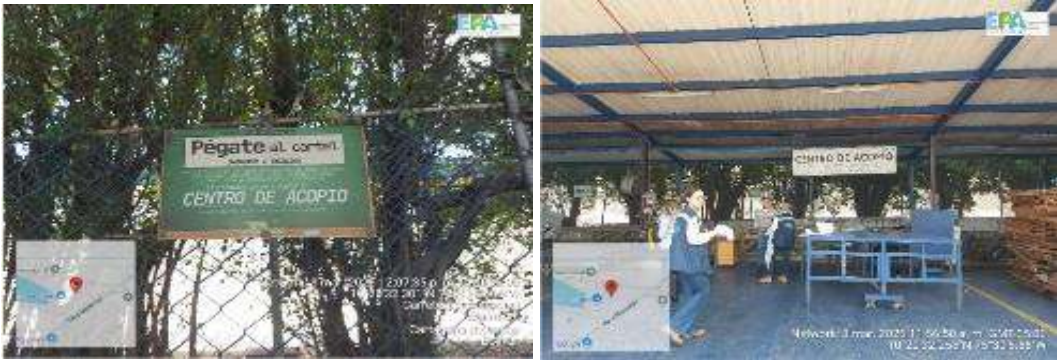
La empresa cuenta en el patio al frente de la planta de harina con contenedores estacionales de residuos, diseñados para el almacenamiento temporal y la recolección mecanizada de grandes volúmenes, se evidencio en ese sitio mal manejo de los residuos temporales.

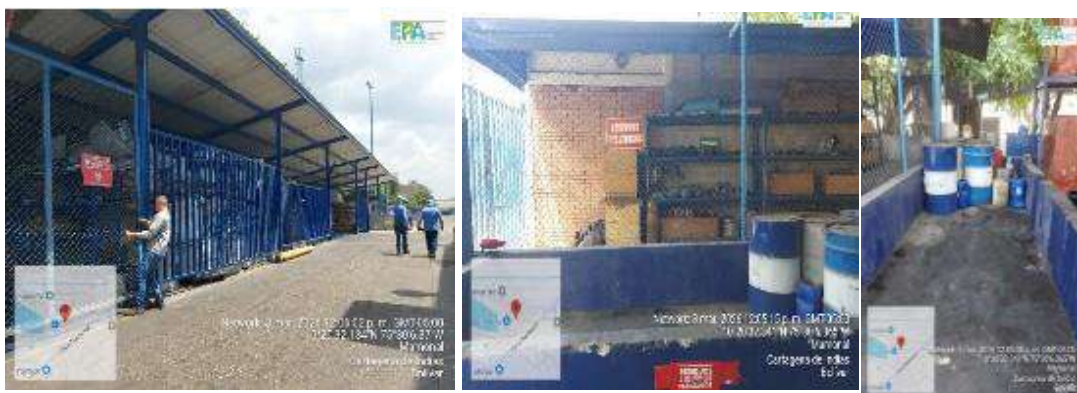
La empresa cuenta con un sitio de almacenamiento temporal de residuos peligrosos, el cual tiene dique de contención en la sección de residuos líquidos y aceitosos. Estos son almacenados en contenedores debidamente cerrados. El espacio de cada tipo de residuos se encuentra rotulado. Los residuos se ubican sobre estibas o en estanterías guardando distancia del suelo. El lugar cuenta con piso de cemento, está bajo techo y tiene ventilación apropiada. En el momento de la visita se almacenaban residuos de aceites y thinner contaminado.

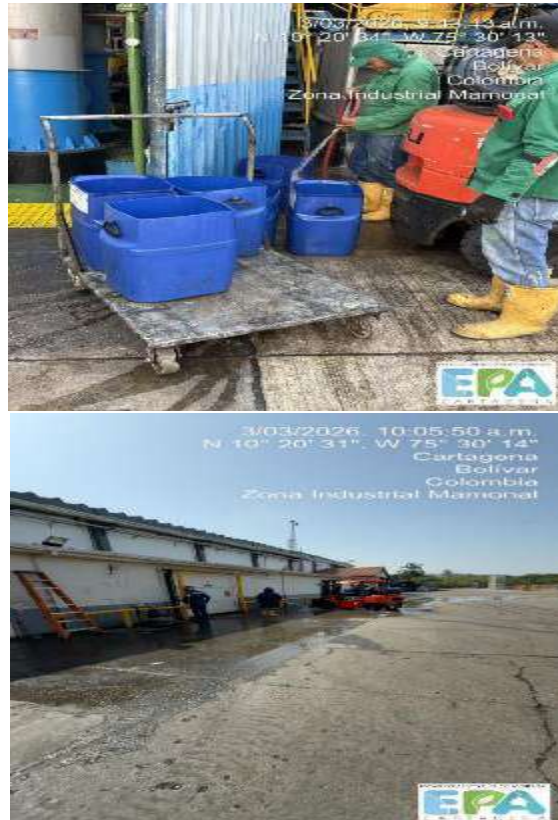
*Ilustración 2. Puntos de vertimiento identificados en recorrido.*

*Durante el recorrido de inspección se identificó el área correspondiente al Sistema de Tratamiento de Aguas Residuales (PTAR) de la empresa. De acuerdo con lo informado por la persona encargada del área, este sistema genera lodos o residuos sólidos propios del proceso de tratamiento, los cuales son dispuestos temporalmente en bolsas y almacenados en un área cercana al sistema de tratamiento.*

*Conforme se evidencia en las imágenes de registro de la visita técnica, el área destinada para el almacenamiento temporal de estos residuos no se encuentra adecuadamente acondicionada para tal fin. En particular, se observó que dicha área no cuenta con señalización o identificación mediante rótulos, carece de cerramiento perimetral y cobertura que permita proteger los residuos de las condiciones climáticas, y además presenta deficiencias en la correcta clasificación y disposición de los residuos generados.*

*Adicionalmente, durante la inspección al Sistema de Tratamiento de Aguas Residuales (PTAR) se evidenció que el área donde se encuentra ubicada esta infraestructura no cuenta con un sistema de contención que permita controlar posibles derrames, fugas o escorrentías de aguas residuales, lo cual podría generar la dispersión de dichos efluentes hacia áreas adyacentes.*

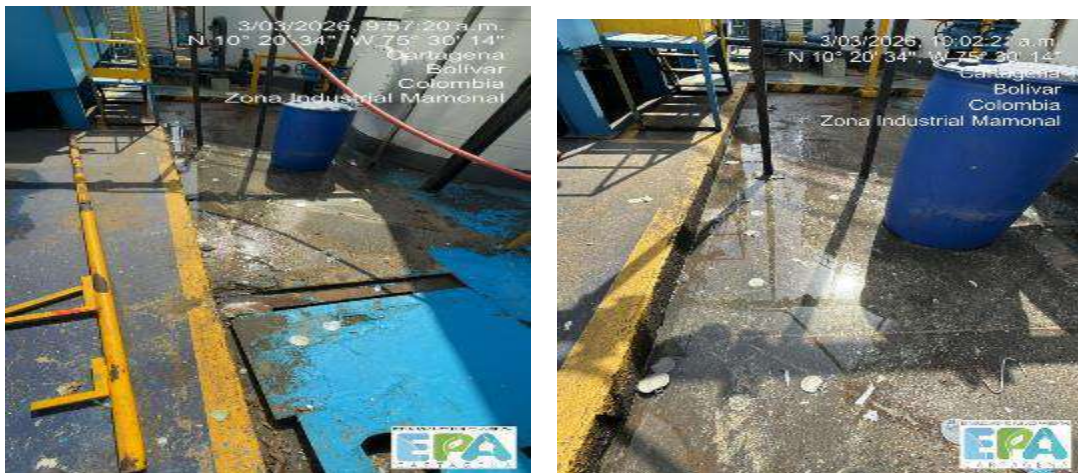
Ilustración 4. Punto de descarga final.

*Asimismo, se identificó que en las inmediaciones de la PTAR se realizan actividades de lavado, cuyas aguas residuales se mezclan con el vertimiento final del sistema de tratamiento, situación que podría alterar las condiciones del efluente tratado.*

*En este sentido, se recomendó al personal responsable del área implementar medidas de contención mediante la construcción de muros o estructuras perimetrales, con el fin de delimitar adecuadamente el área de la PTAR y evitar la mezcla de las aguas residuales provenientes del sistema de tratamiento con escorrentías o aguas generadas en otras actividades dentro de las instalaciones.*

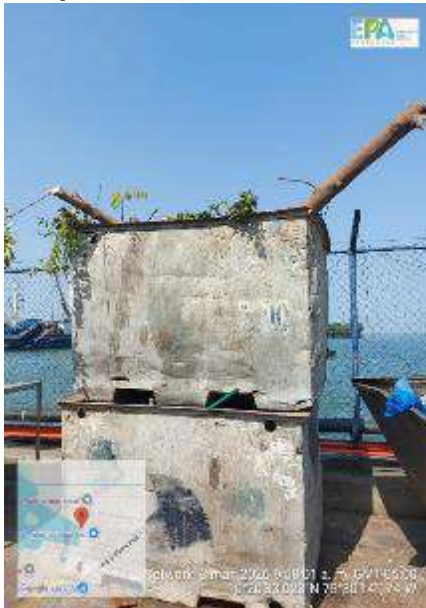
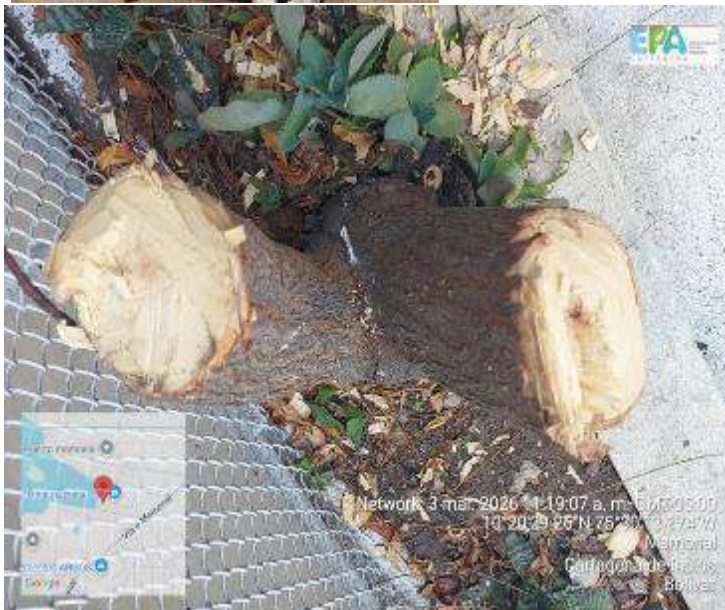
Durante el recorrido se evidencio en uno de los recipientes de almacenamiento de materia primas para la planta de harinas una que contenía resto de una tala de árbol, el cual al indagar al personal de la empresa indicaron realizar la tala de 1 árbol que se encontraba ubicado en la parte exterior del casino, individuo de especie Neem ( nim) con un diámetro aproximado de 24cm en la coordenada 10°20'29.26"N - 75°30'13.174"W;

**Fotografías. Indican los restos del árbol talado en recipientes de residuos y el tallo del árbol.**

Lo anterior indica que la empresa realizó la tala de un (1) árbol sin contar con el permiso de aprovechamiento forestal expedido por la autoridad ambiental incumplimiento el decreto 1076 de 2016 en su numeral 2.2.1.1.9.1 y 2.2.1.1.9.4.

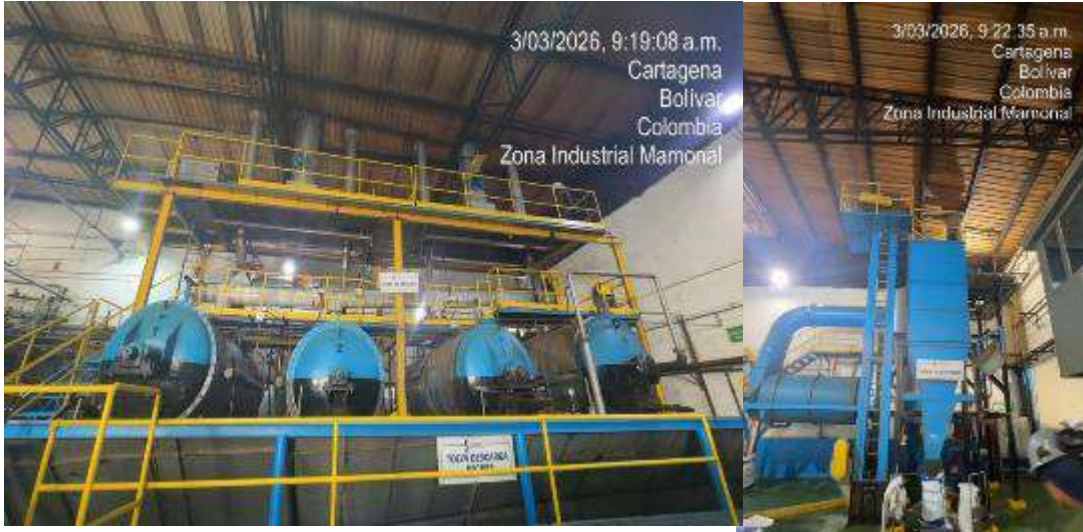
- Cuenta con 10 chimenea o ductos de autoclave el cual funciona con vapor saturado de las 3 calderas. Alcanza temperatura de 232°F, 240°F y 246°F, sus tiempos de operación son
- 2 ductos de extractores de aire
- 2 ducto (exosto) de planta eléctrica
- 1 ducto de extractor de cocina tipo hongo
- 1 chimenea de planta vapor de agua
- 4 chimeneas en taller de torno (impresión de Etiquetas)
- 7 fuentes fijas en planta harina, tal como se muestra:

Teniendo en cuenta que durante el recorrido se identificaron fuentes fijas distintas a las que se realiza estudios de emisiones es necesario que la empresa realice la autodeclaración de fuentes fijas basados en la GUÍA PARA LA ELABORACIÓN DE INVENTARIOS DE EMISIONES ATMOSFÉRICAS- AÑO 2017-, así mismo, indique las especificaciones de las chimeneas de las fuentes fijas acorde al Art 69 y 70 de la Resolución 909 de 2008.
