**AUTO No. EPA-AUTO-000607-2026 DE jueves, 19 de marzo de 2026**

**“Por medio del cual se requiere el cumplimiento de obligaciones ambientales, y se dictan otras disposiciones”**

## **EL DIRECTOR GENERAL DEL ESTABLECIMIENTO PÚBLICO AMBIENTAL, EPA CARTAGENA**

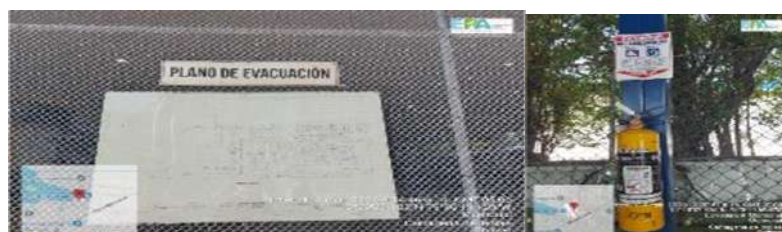
Figura 14 y 15. Herramientas y Equipos PGRDEPP.

La empresa cuenta con equipos y herramientas tales como, extintores, camillas, salidas de emergencias, alarma, señalización, punto de encuentro y botiquín tipo B, red contra incendios para atender emergencias y contingencias, entre otros (Ver Figura 14 y 15).

No se presentó evidencias de capacitaciones de las brigadas ni de simulacros realizados en los últimos años.

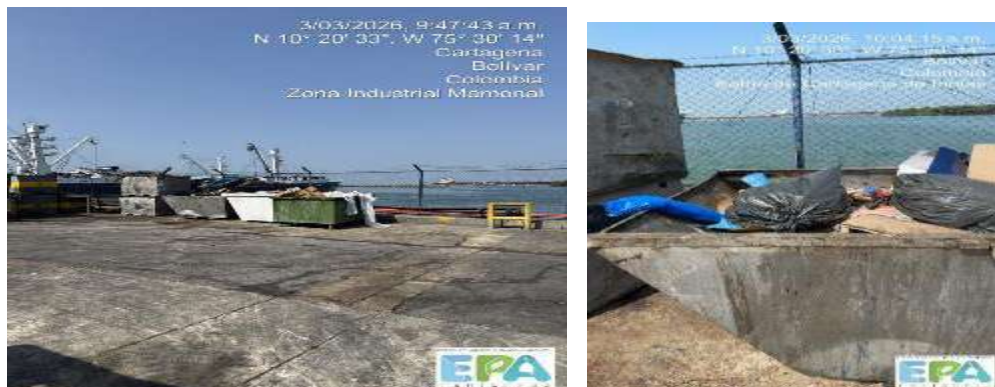
**Ilustración 3. Área de disposición de Lodos.**

*Durante el recorrido de inspección se identificó el área correspondiente al Sistema de Tratamiento de Aguas Residuales (PTAR) de la empresa. De acuerdo con lo informado por la persona encargada del área, este sistema genera lodos o residuos sólidos propios del proceso de tratamiento, los cuales son dispuestos temporalmente en bolsas y almacenados en un área cercana al sistema de tratamiento.*

*Conforme se evidencia en las imágenes de registro de la visita técnica, el área destinada para el almacenamiento temporal de estos residuos no se encuentra adecuadamente acondicionada para tal fin. En particular, se observó que dicha área no cuenta con señalización o identificación mediante rótulos, carece de cerramiento perimetral y cobertura que permita proteger los residuos de las condiciones climáticas, y además presenta deficiencias en la correcta clasificación y disposición de los residuos generados.*

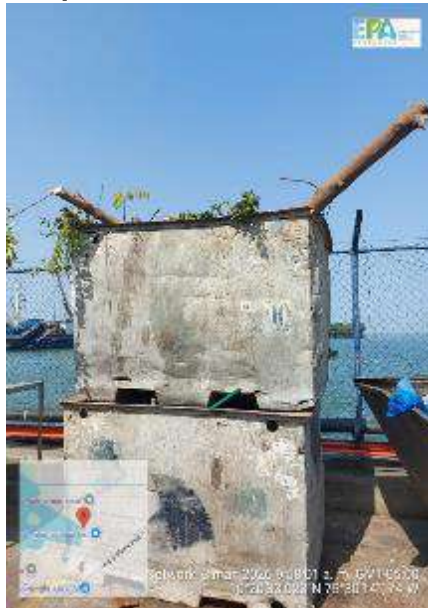
Durante el recorrido se evidencio en uno de los recipientes de almacenamiento de materia primas para la planta de harinas una que contenía resto de una tala de árbol, el cual al indagar al personal de la empresa indicaron realizar la tala de 1 árbol que se encontraba ubicado en la parte exterior del casino, individuo de especie Neem ( nim) con un diámetro aproximado de 24cm en la coordenada 10°20'29.26"N - 75°30'13.174"W;

**Fotografías. Indican los restos del árbol talado en recipientes de residuos y el tallo del árbol.**

Lo anterior indica que la empresa realizó la tala de un (1) árbol sin contar con el permiso de aprovechamiento forestal expedido por la autoridad ambiental incumplimiento el decreto 1076 de 2016 en su numeral 2.2.1.1.9.1 y 2.2.1.1.9.4.

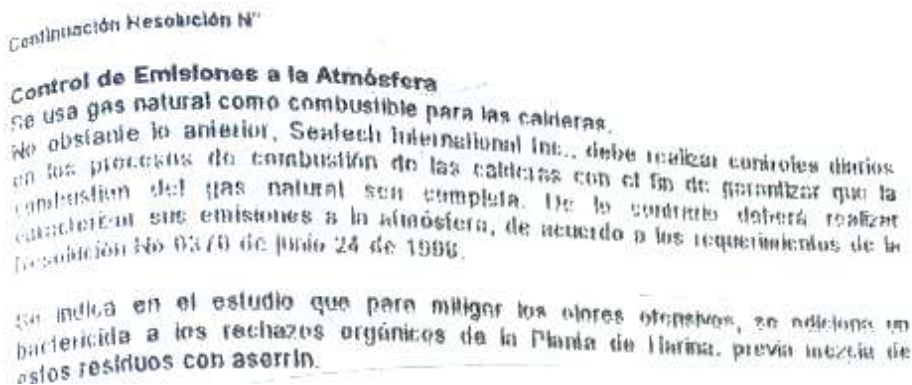
Se indica en dicho documento que para mitigar los olores ofensivos se adiciona un bactericida a los rechazos orgánicos de la planta de harina previa mezcla de estos residuos con aserrín.

Sin embargo, durante el recorrido de la visita no se evidencio el cumplimiento a dicha medida de control y el olor ofensivo estaba presente.
