AUTO No. EPA-AUTO-001315-2026 DE MARTES, 16 DE JUNIO DE 2026

“Por el cual se hacen unos requerimientos y se dictan otras disposiciones”

Que, como resultado de la visita realizada, la Subdirección Técnica y de Desarrollo Sostenible del EPA Cartagena emitió el Concepto Técnico EPA-CT-0000535-2026 del 13 de mayo de 2026, en el cual se expone lo siguiente:

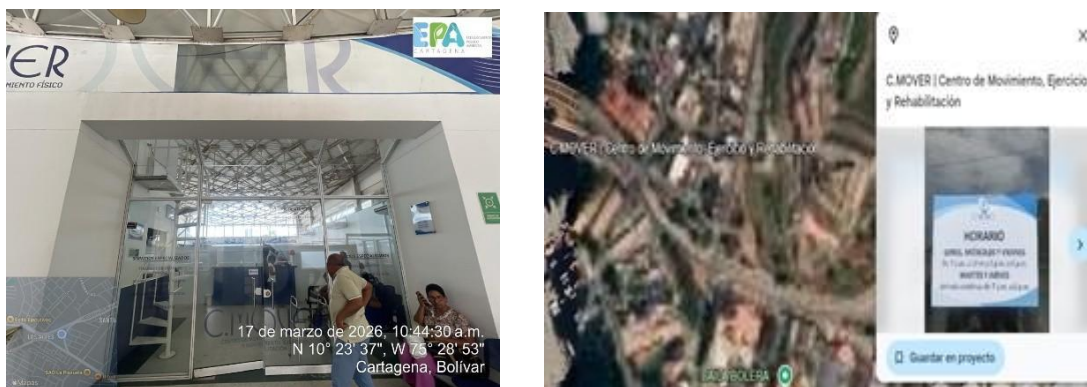
Imagen 1 y 2. Vista satelital y localización de CMOVER

**1. UBICACIÓN GEOGRÁFICA DEL ESTABLECIMIENTO**  
CENTRO DE MOVIMIENTO, EJERCICIO Y REHABILITACION S.A.S (CMOVER), está localizada en ronda real loc 317 con coordenadas geográficas N 10°23'37" W 25°28'53"

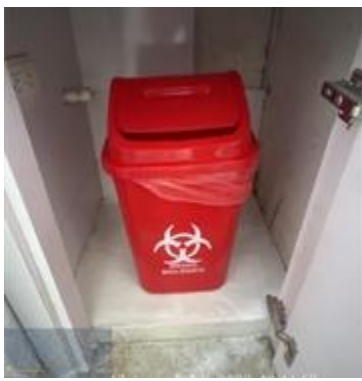
Foto 2. Cuarto de almacenamiento

**CENTRO DE MOVIMIENTO, EJERCICIO Y REHABILITACION S.A.S (CMOVER)** dispone de un sitio para el almacenamiento de los residuos generados en la atención en salud y otras actividades.

- Se encuentran alejados de las zonas de atención al público
- Cuentan con techo para protegerlo de aguas lluvias
- Las puertas están debidamente rotuladas
- Cuentan con elementos que impiden el acceso a vectores
- Cuentan con rejilla y acometida de agua para facilitar el lavado del sitio
- Paredes y pisos lisos de fácil limpieza
- Ventilación e iluminación adecuada
- El sitio de respel no posee báscula para pesar los residuos
- Los recipientes se encuentran rotulados
- Cuenta con extintor
- Posee dique de contención para evitar el esparcimiento de líquidos por derrames

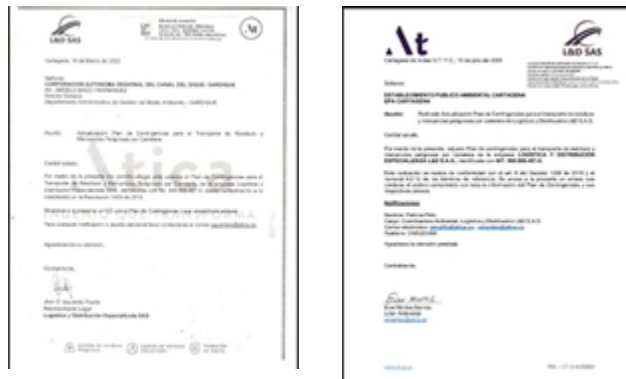
Imagen 4. plan de contingencia presentado a la autoridad ambiental

La empresa ATICA, encargada de la recolección y transporte de los residuos peligrosos del establecimiento CENTRO DE MOVIMIENTO, EJERCICIO Y REHABILITACIÓN S.A.S (CMOVER), cuenta con un Plan de Contingencia para la atención de emergencias durante el manejo de estos residuos.

Asimismo, fue posible evidenciar el soporte de existencia de dicho documento, el cual se encuentra radicado ante el Establecimiento Público Ambiental EPA Cartagena y la corporación autónoma CARDIQUE, autoridades ambientales competentes en la jurisdicción.

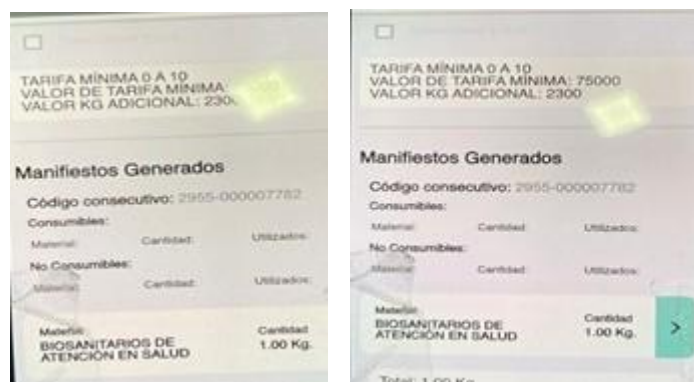
Imagen 6. Comprobantes de recolección

Se evidenció la existencia de los comprobantes de recolección de residuos peligrosos correspondientes al año 2025, así mismo se presentaron dos manifiestos del mes de enero del 2026 por parte de la empresa ATICA, con una frecuencia de recolección de recolección de un día a la semana

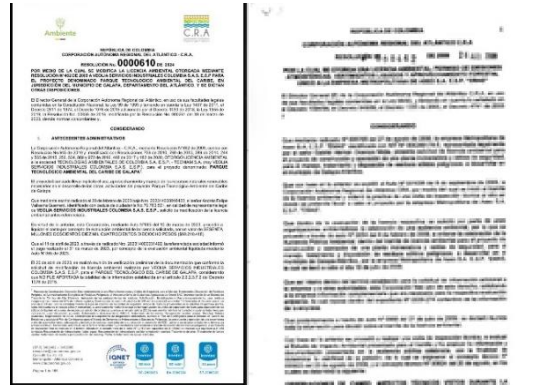
Imagen 8. Resolución de licencia ambiental

Es importante resaltar que el Establecimiento CENTRO DE MOVIMIENTO, EJERCICIO Y REHABILITACIÓN S.A.S (CMOVER), contrató toda la cadena de manejo y gestión externa de los residuos peligrosos generados con la empresa ATICA desde la recolección, transporte, tratamiento y disposición final. Así mismo cuenta con la resolución 0610 de 2024 por la corporación autónoma regional del atlántico

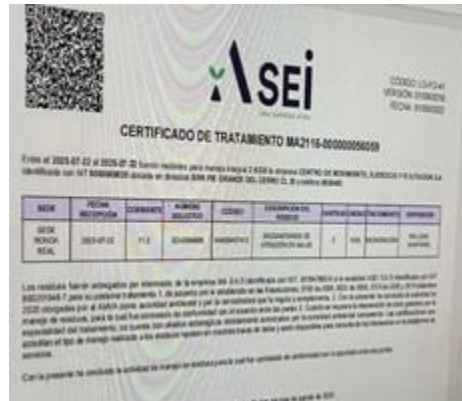
Imagen 9. Certificado de disposición final

Durante la visita el establecimiento presentó el certificado del tratamiento y/o disposición final de residuos peligrosos por parte de la empresa ATICA, correspondiente al año 2025, cumpliendo lo establecido en la Resolución 591 de 2024, numeral 4.2.3 (Condiciones generales para los gestores de residuos peligrosos generados en atención en salud y otras actividades).

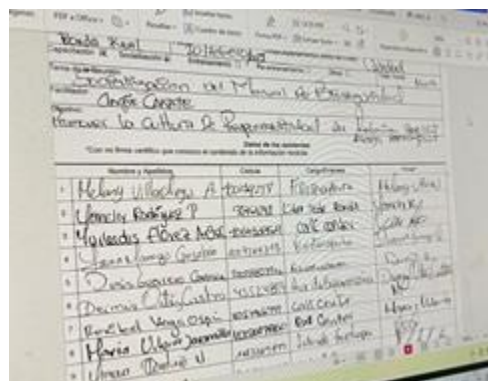
Imagen 10. Asistencia de capacitación

**CENTRO DE MOVIMIENTO, EJERCICIO Y REHABILITACIÓN S.A.S (CMOVER),** realiza capacitaciones al personal encargado del manejo y gestión de los RESPEL. Se presentó las asistencias del personal de forma presencial, observando que realizan capacitaciones temas relacionados con el manejo integral de los residuos hospitalarios y similares.
